**Signalement d'ouvrages débouchant au  
jour sur les communes de Combre,  
Montagny et Régný dans la Loire et  
d'Amplepuis dans le Rhône**

**Hiérarchisation et gestion du risque  
corporel**

**Version finale  
2022/102DE – 22ARA36010**

**Le 14/10/2022**

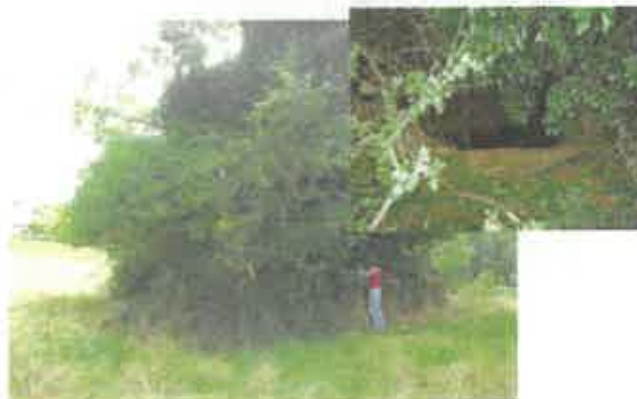
**Nom :** ODJ n°15 – Puits Neuf  
**Type :** PUITIS  
**Date de visite :** 08/07/2021  
**Coordonnées (RGF93-L93)**  
**X (m) :** 797 238  
**Y (m) :** 6 547 139

**Forme :** CIRCULAIRE  
**Diamètre (m) :** 3,25  
**Hauteur (m) :** -  
**Largeur (m) :** -  
**Positionnement :** d«POSITION»  
**Etat :** OUVERTE  
**Désordres proches :** OUI

**Etat :** EFFONDRE  
**Diamètre (m) :** 3,25  
**Hauteur (m) :** -  
**Largeur (m) :** -  
**Prof./Long. visible (m) :** >5  
**Direction (°) :** -  
**Inclinaison (°) :** «INCLINAISO»  
**Nombre de recettes :** -  
**Prof. 1<sup>ère</sup> recette (m) :** -

**Hierarchisation / classe risque :** VIGILANCE 3 / RISQUE FAIBLE

Il s'agit d'un ouvrage qui avait une profondeur de 48 m. Sa tête ayant subi un effondrement localisé laissant une dépression de plus de 3 m de diamètre et quelques mètres de profondeur, est envahie par la végétation. Néanmoins, afin de s'affranchir du risque corporel, nous préconisons une obturation de cette dépression.

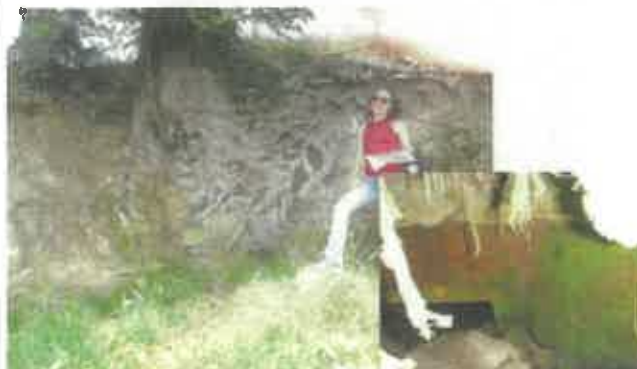
Nom : ODJ n°16 – Galerie Ouest  
 Type : GALERIE  
 Date de visite : 08/07/2021  
 Coordonnées (RGF93-L93)  
 X (m) : 797 301  
 Y (m) : 6 547 257

Forme : VOUTE  
 Diamètre (m) : -  
 Hauteur (m) : 0,2  
 Largeur (m) : 0,2  
 Positionnement : d«POSITION»  
 Etat : OUVERTE  
 Désordres proches : -

**Hierarchisation / classe risque : HORS CLASSEMENT / RISQUE TRES FAIBLE**

Il s'agit d'un ouvrage dont la tête est effondrée, mais qui présente une petite ouverture non pénétrable en l'état. Dans son état actuel, aucune mise en sécurité n'est préconisée.

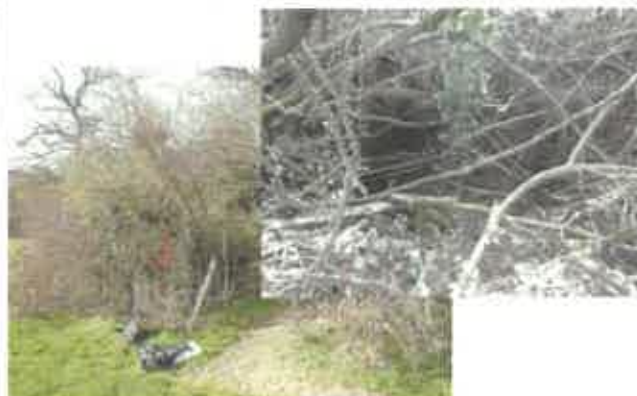
**Nom :** ODJ n°12  
**Type :** DESCENDERIE  
**Date de visite :** 10/03/2021  
**Coordonnées (RGF93-L93)**  
**X (m) :** 795 267  
**Y (m) :** 6 546 395

**Etat :** VIDE  
**Diamètre (m) :** 2  
**Hauteur (m) :** -  
**Largeur (m) :** -  
**Prof./Long. visible (m) :** 20  
**Direction (°) :** -  
**Inclinaison (°) :** 50  
**Nombre de recettes :** -  
**Prof. 1<sup>ère</sup> recette (m) :** -

**Hierarchisation / classe risque :** VIGILANCE 2 / RISQUE MOYEN

Il s'agit d'un ouvrage très incliné dont l'accès est envahi par la végétation. Néanmoins, afin de s'affranchir du risque corporel, nous préconisons une obturation de cet ouvrage.

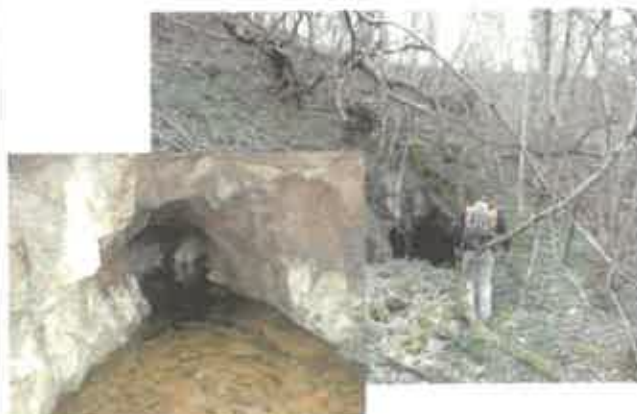
**Nom :** ODJ n°6  
**Type :** GALERIE

**Etat :** VIDE  
**Diamètre (m) :** -  
**Hauteur (m) :** 2,5  
**Largeur (m) :** 2,5  
**Prof./Long. visible (m) :** 15  
**Direction (°) :** -  
**Inclinaison (°) :** «INCLINAISO»  
**Nombre de recettes :** -  
**Prof. 1<sup>ère</sup> recette (m) :** -

**Hérarchisation / classe risque :** VIGILANCE 2 / RISQUE MOYEN

Il s'agit d'un ouvrage, vraisemblablement de recherche, dont le corps est ennoyé. Afin de s'affranchir du risque corporel, nous préconisons une obturation de cet ouvrage.

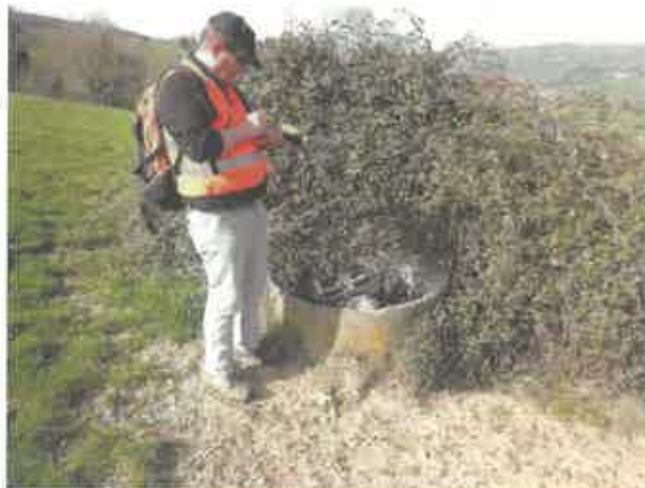
**Nom :** ODJ n°28  
**Type :** PUIITS  
**Date de visite :** 08/07/2021

**Hérarchisation / classe risque :** VIGILANCE 2 / RISQUE MOYEN

Il s'agit d'un ouvrage, vraisemblablement utilisé pour l'irrigation. Il est équipé d'une buse non obturée. Afin de s'affranchir du risque corporel, nous préconisons une obturation de la tête de la buse.

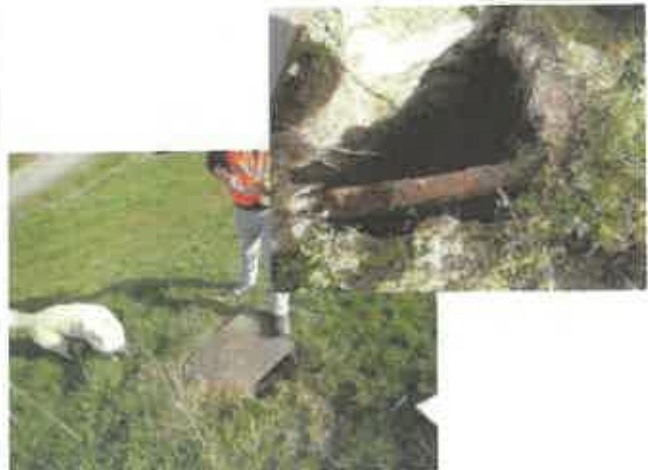
**Nom :** ODJ n°29  
**Type :** PUIT  
**Date de visite :** 08/07/2021

**Hérarchisation / classe risque :** HORS CLASSEMENT / RISQUE TRES FAIBLE

Il s'agit d'un ouvrage est obturé par une plaque amovible en béton. Dans son état actuel, aucune mise en sécurité n'est préconisée.

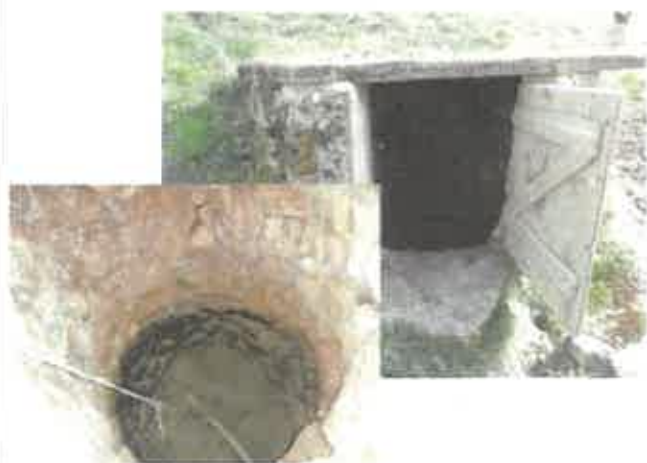
**Nom :** ODJ n°30  
**Type :** PUIITS  
**Date de visite :** 08/07/2021

**Hierarchisation / classe risque :** HORS CLASSEMENT / RISQUE TRES FAIBLE

Il s'agit d'un ouvrage probablement utilisé pour l'irrigation. Il est obturé par une construction munie d'une porte. Dans son état actuel, nous préconisons que la porte soit fermée à clé.
