Etude hydrologique et hydraulique sur les
bassins versants de : Cance -Déôme/Deûme
et affluents du Rhône

Volet 2.2 : Analyse hydrogéomorphologique

01639176 | Septembre 2018 |

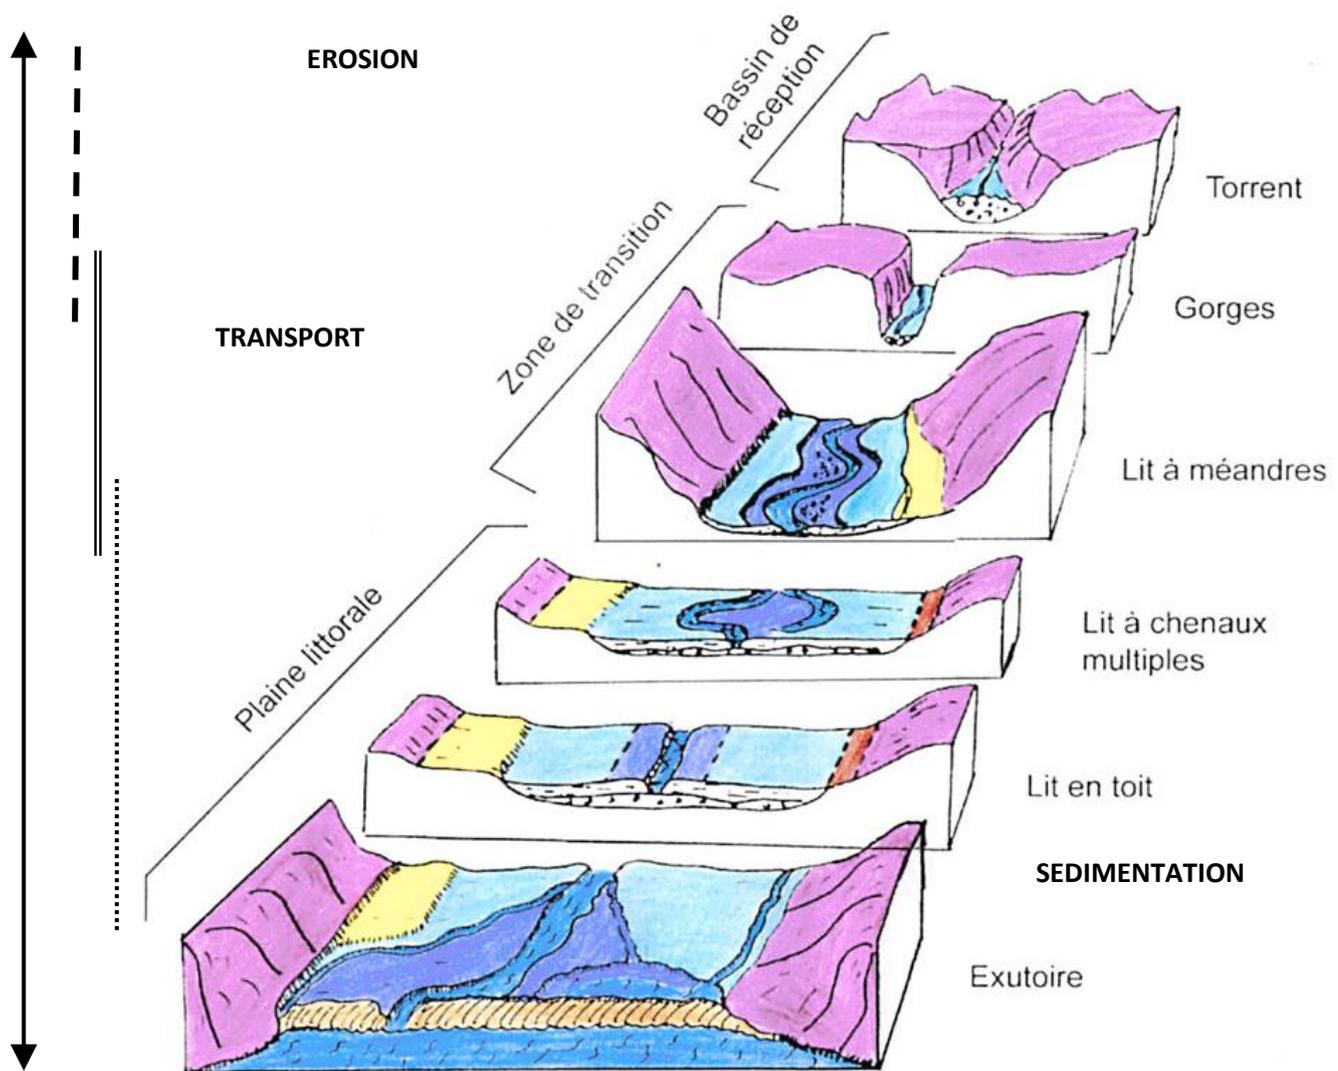
La Figure 1 résume l'évolution morphologique de la vallée et décrit le fonctionnement hydrodynamique de chaque secteur.

Figure 1 : Schéma théorique de l'évolution amont / aval d'un cours d'eau

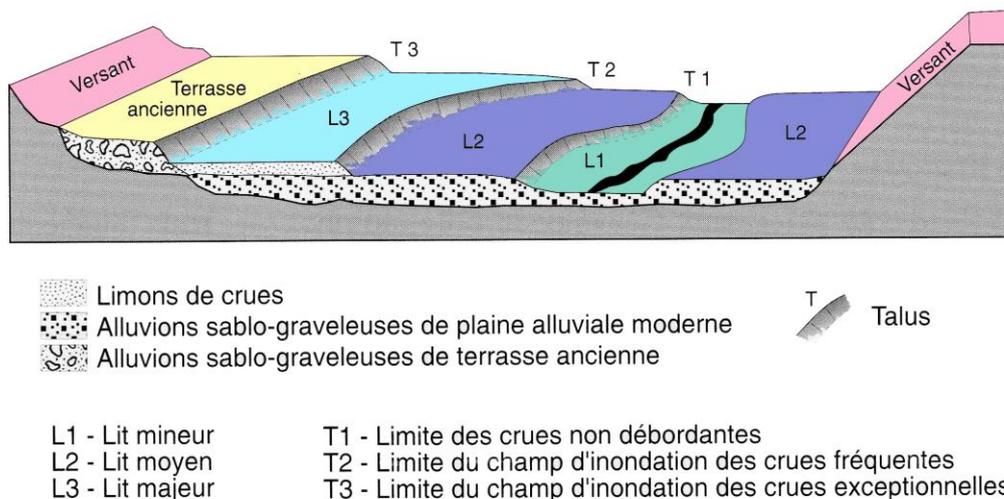
Figure 2 : Organisation de la plaine alluviale fonctionnelle

Le fonctionnement des cours d'eau génère des stigmates morphologiques identifiables au sein des vallées (figure ci-dessus). Ces zones actives se présentent suivant une hiérarchie graduelle, susceptible d'accueillir des crues d'intensité et de récurrence variables.

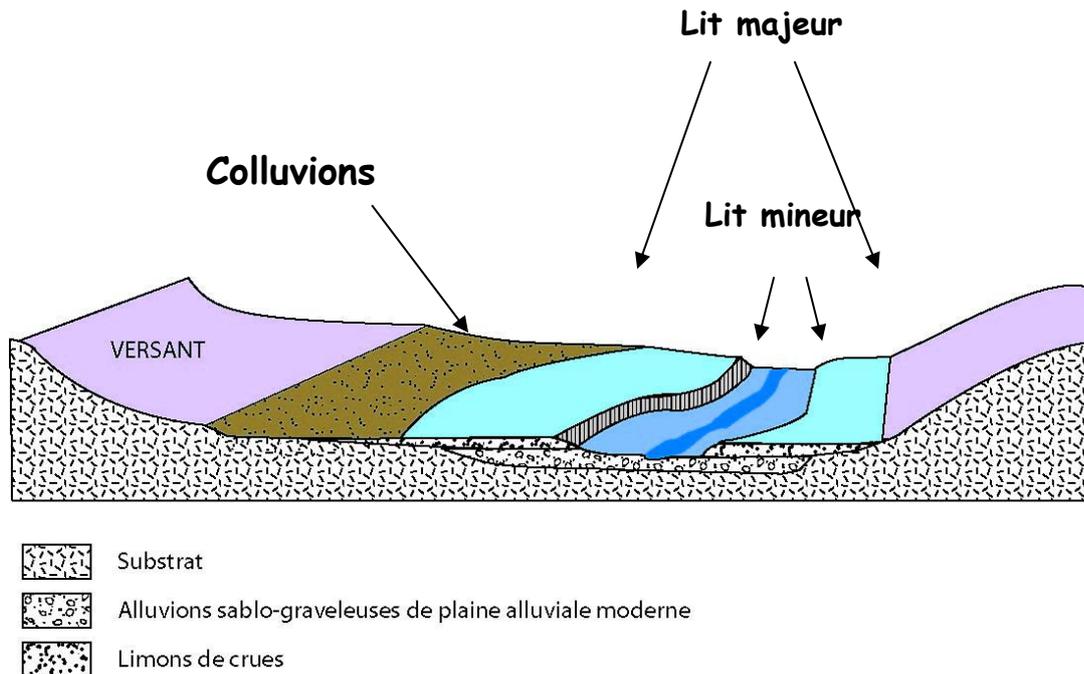
Cette organisation typique de la vallée ne s'applique plus dans les parties où le colluvionnement est prépondérant. Dans certaines parties des vallées et en relation avec la nature géologique des versants, l'altération mécanique des roches peut venir recouvrir les limites physiques nettes du lit majeur (rappelons que ce dernier est constitué de sédiments fins de décantation post événement). Dans ce contexte les limites nettes de la zone inondable sont plus délicates à identifier (cf. Figure 1).

Figure 3 : Organisation de la plaine alluviale dans les parties aval des cours d'eau

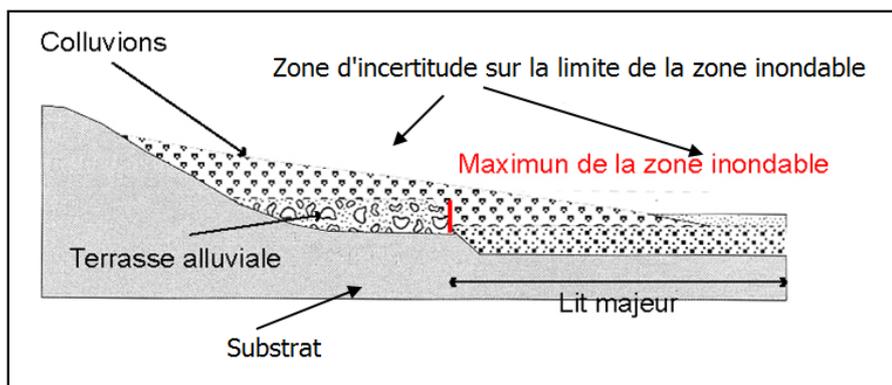
- **les terrasses alluviales** qui sont des dépôts fluviaux anciens, témoins de l'hydrodynamique passée.
- **les versants**, plus ou moins raides, qui sont taillés dans le substratum dans lequel la vallée s'incise.
- **les colluvions**, qui viennent parfois recouvrir le talus externe du lit majeur (
- Figure 4).

Figure 4 : Colluvions sur lit majeur

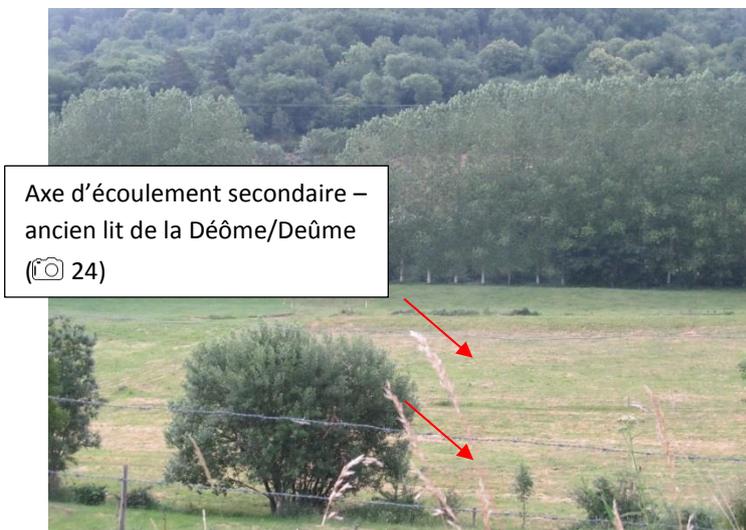
Axe d'écoulement secondaire – ancien lit de la Déôme/Deûme (📷 24)

Vue vers l'amont lieu-dit Vernas

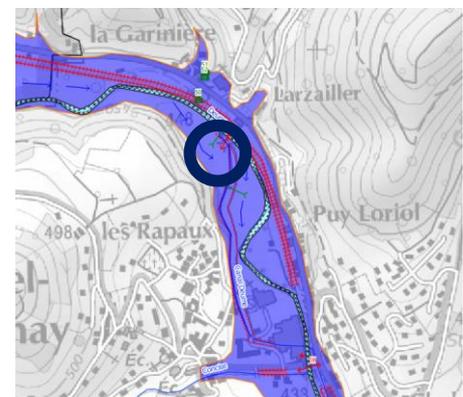
Prise d'eau alimentant les entreprises à proximité

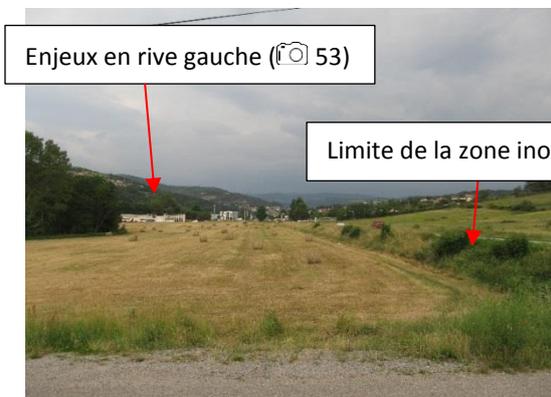
Enjeux en rive gauche (📷 53)

Limite de la zone inondable

Vue vers l'amont au niveau de la scierie du Pont Neuf (lien photographie sur l'atlas : 📷 53)

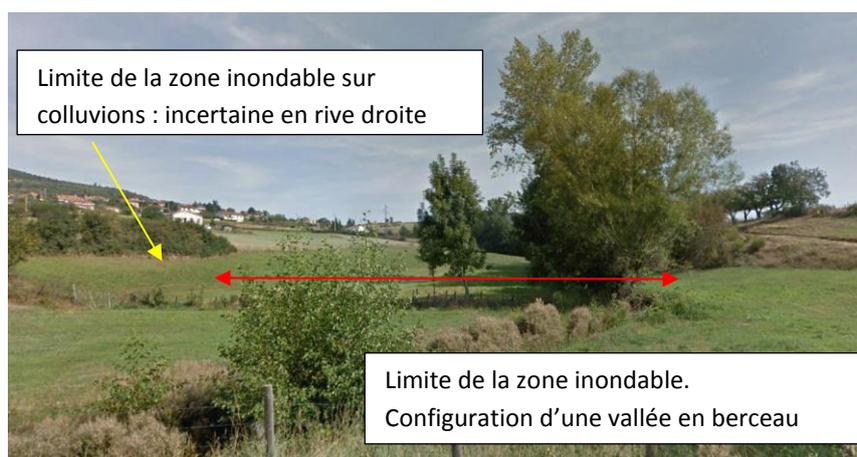
Le cours d'eau du Chalon qui traverse les deux communes est un cours d'eau de plateaux où la vallée est très ouverte, les pentes sont peu prononcées sur le secteur d'étude. La zone inondable suit symétriquement le linéaire du lit mineur avec quelques dissymétries à mettre en relation avec la sinuosité locale et les contraintes lithologiques favorisant cette sinuosité. Les enjeux en termes de risques inondation sont absents sur la zone d'étude se trouvant sur les formations de versants en dehors de la plaine alluviale fonctionnelle.

Vue vers l'amont au lieu pont de Chanlas (source Google earth).

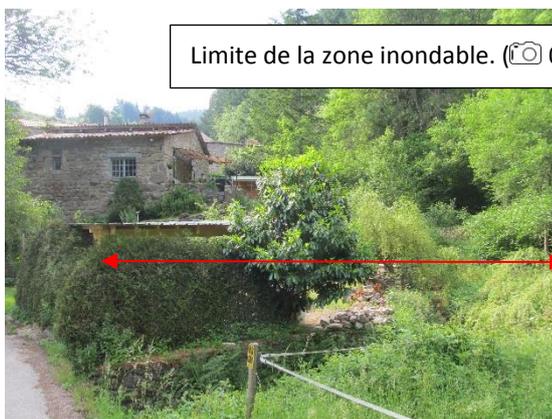
Habitations en zone inondable

Maison au droit de la confluence (vue vers l'amont)

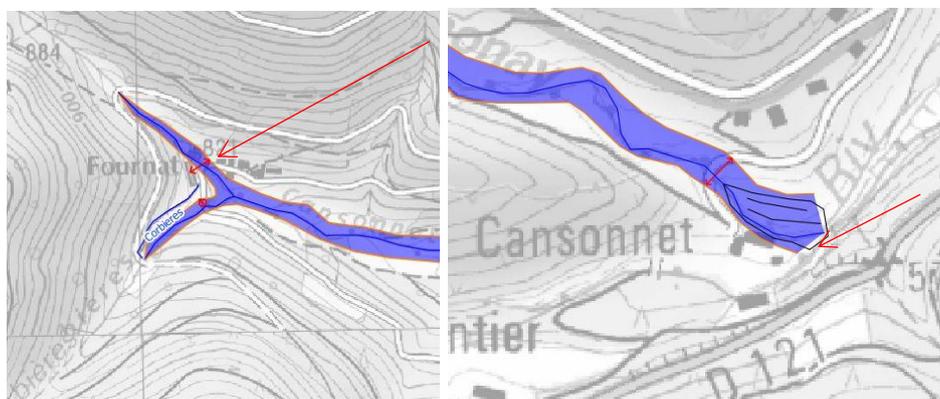
Sur ce linéaire on peut noter que sur la commune de Monestier une construction se trouve en bordure de zone inondable (ancienne usine utilisant la force hydraulique) et quelques petites cabanes en ruines sur la rive gauche se situent en limite de lit majeur. Sur Vocance la construction lieu-dit « Cansonnet » est partiellement atteinte lors des fortes crues (en rive droite).

Enjeux sur le bassin versant du Cansonnet

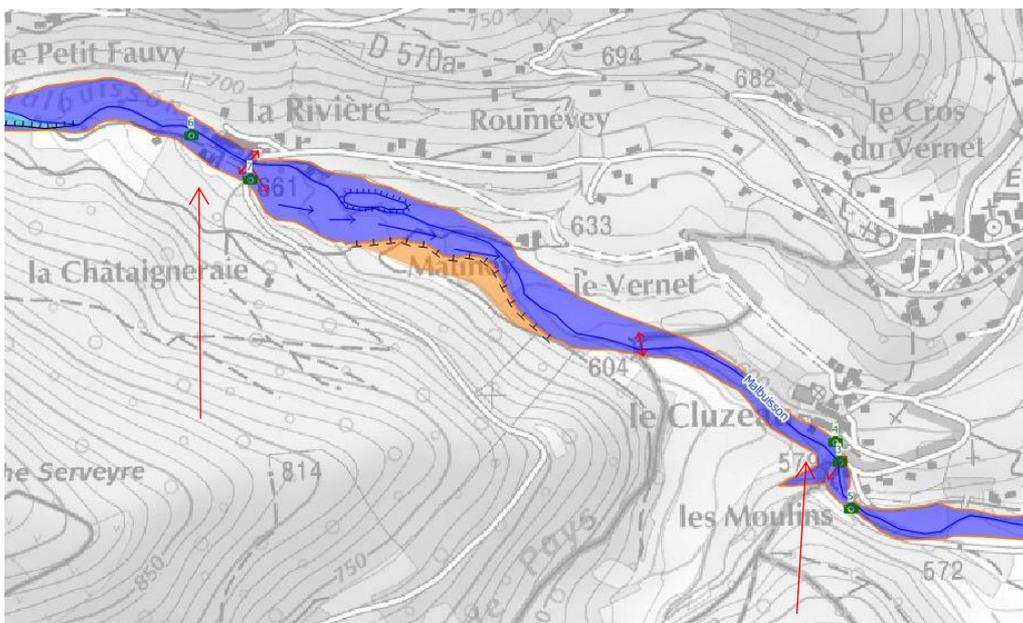
Localisation des enjeux

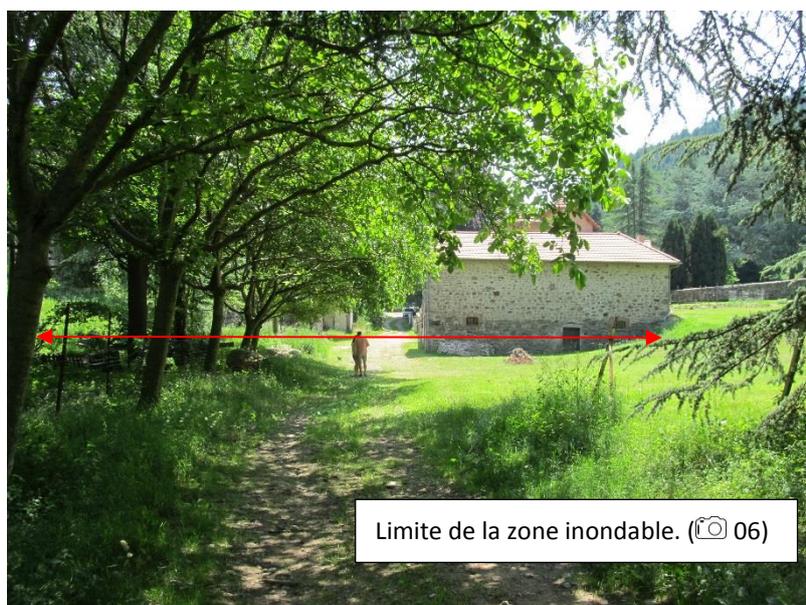
Vue vers l'aval lieu-dit « la Rivière »

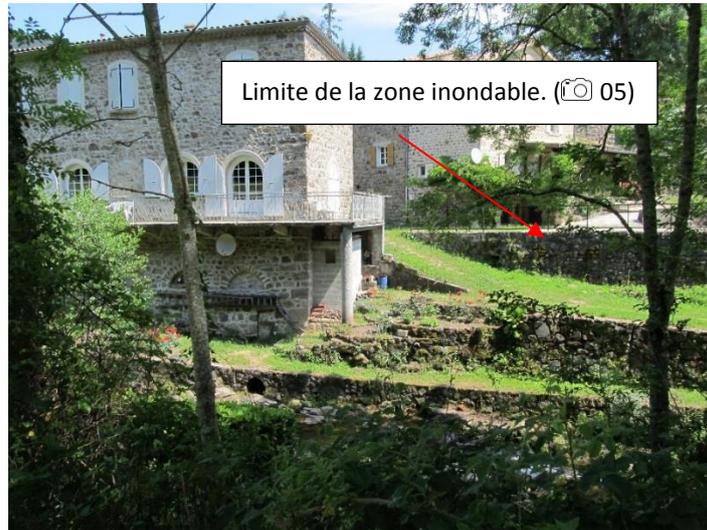
lit mineur. Les limites de la plaine alluviale en rive gauche sont fortement perturbées par la présence de plusieurs constructions. Les enjeux sont concertés sur la berge rive gauche.

Vue vers la berge en rive gauche secteur du Cluzeau

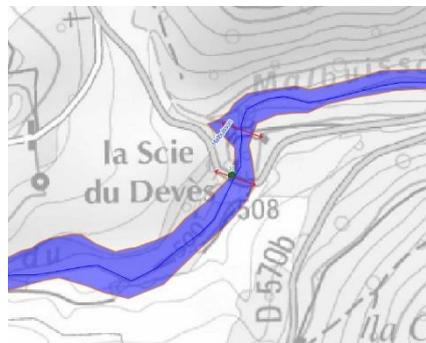
Ancien moulin en zone inondable – en aval de le R.D 570 (📷 10)

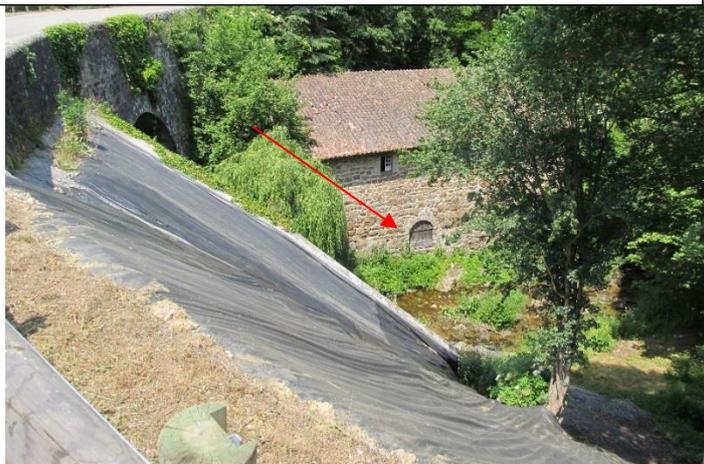
Vue vers l'aval – fond le Malbuisson au pied de la maison

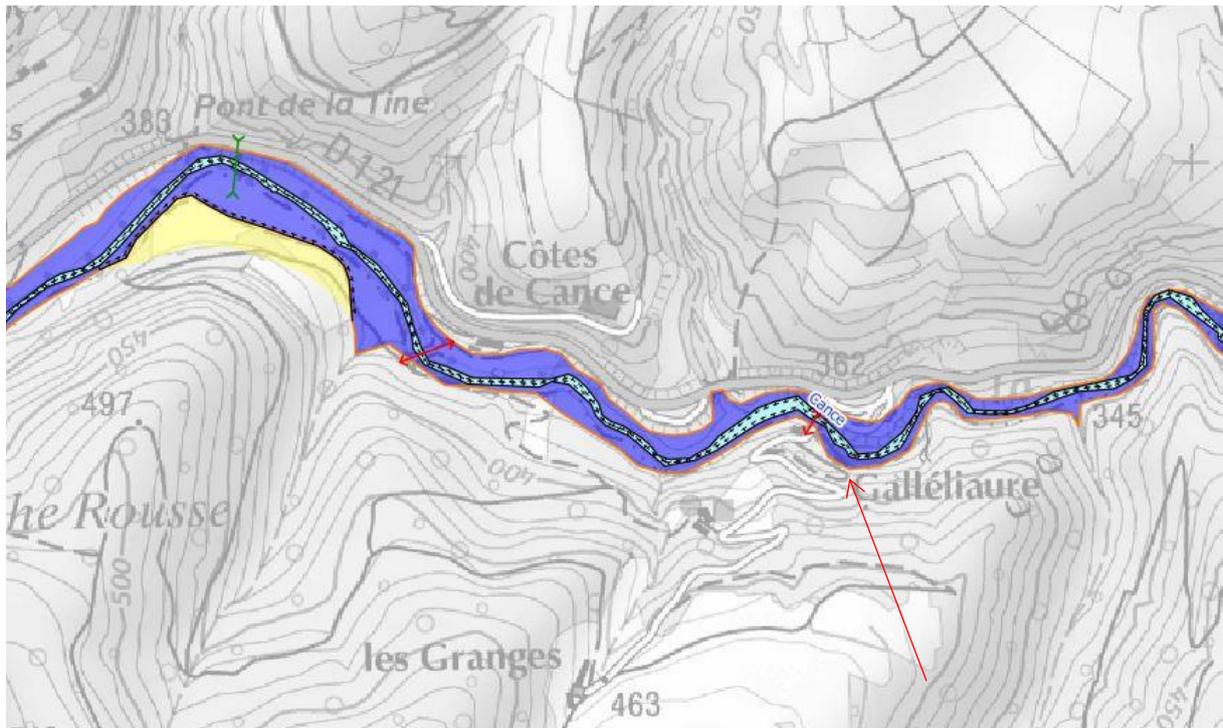
Sur cette partie amont de la Cance on peut noter qu'une seule bâtisse est concernée par le risque inondations (lieu-dit « Gallélaire ») en rive droite.

Construction en zone inondable sur ce secteur de la Cance

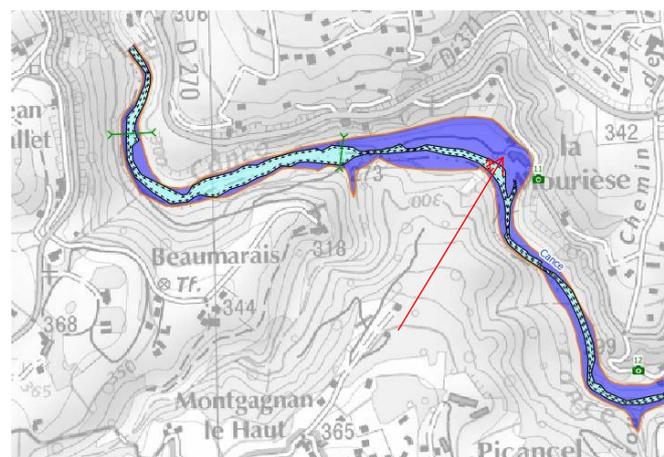
Zone à enjeux sur ce secteur de la Cance

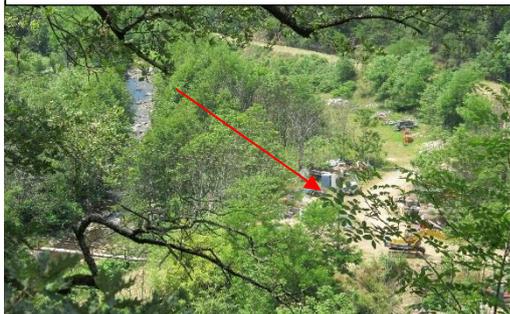
Vue vers l'amont – zone en remblais (📷 11)

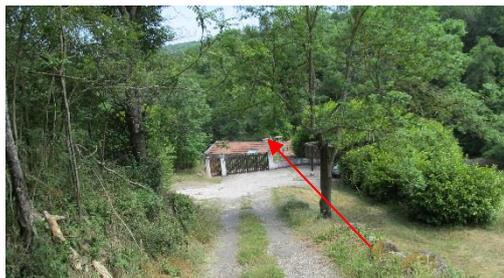
Vue vers l'aval – Moulin de Barou en contrebas dans le lit majeur de la Cance (📷 12)

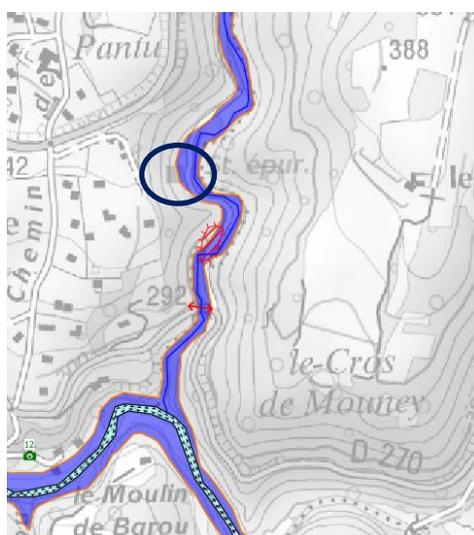
Le ruisseau de Poulet, à cheval sur les communes d'Annonay et de Vernosc-lès-Annonay, est très encaissé dans une vallée très étroite. L'interprétation hydrogéomorphologique n'entraîne pas de remarque particulière. Notons la présence d'une ancienne STEP en bordure de zone inondable.

Localisation de la STEP en bordure de zone inondable

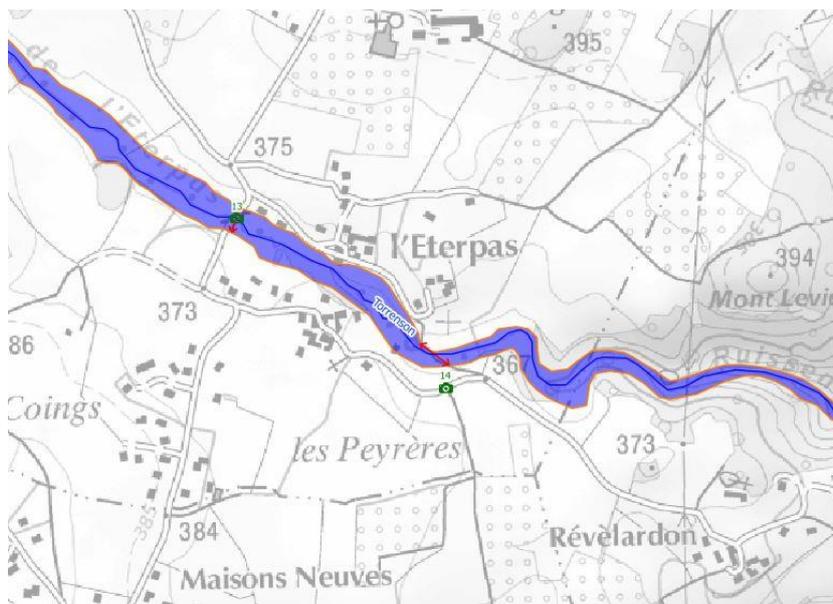
Zone à enjeu sur ce bassin versant

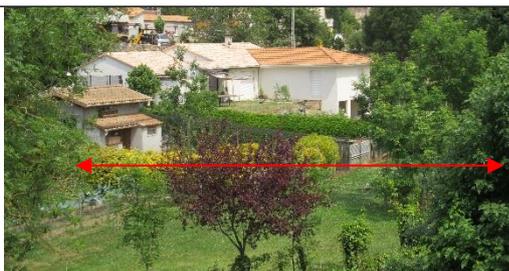
Limite de la zone inondable. Vue vers l'aval –
 pied de maison en zone inondable (f 13)

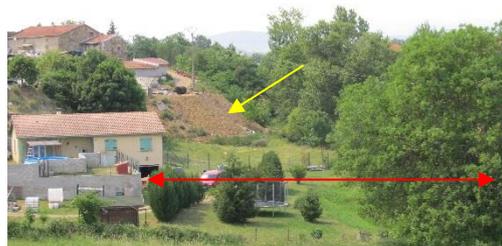
Limite de la zone inondable. Vue vers l'amont –
 remblai zone inondable (f 14)

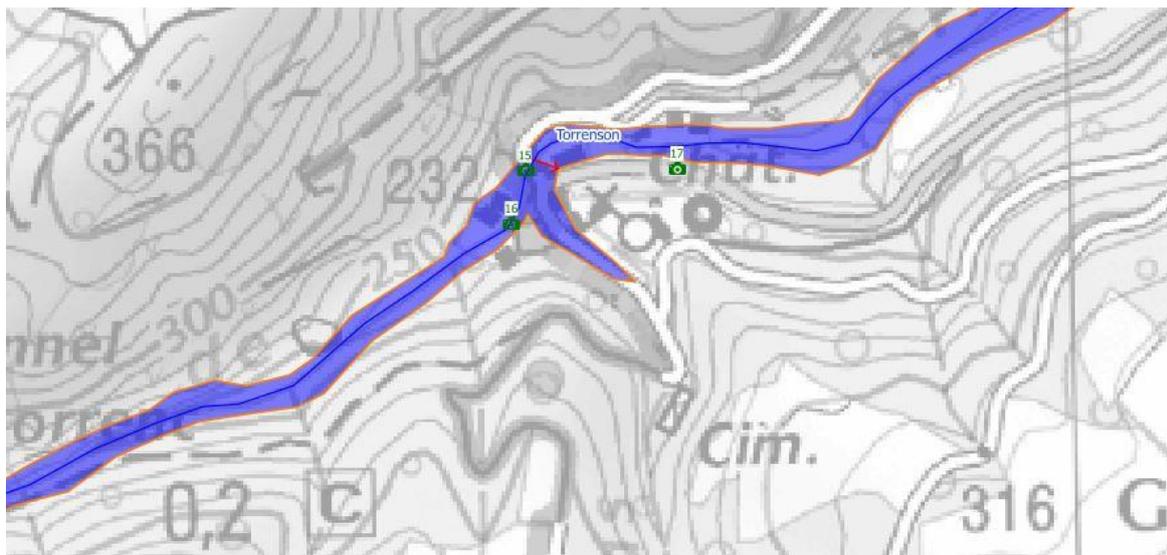
A l'entrée du territoire de la commune de Thorrenc, la pente s'accélère très nettement pour rejoindre plus en aval la plaine du Rhône à Andance. Ce secteur de gorges entaillant la bordure des plateaux ardéchois, présente une vallée en « V » où la largeur du plancher alluvial reste tributaire des contraintes lithologiques. Le lit mineur est encaissé avec un lit majeur qui le suit symétriquement. Les enjeux restent localisés sur la traversée du village de Thorrenc où quelques constructions peuvent être impactées par ce cours d'eau transformé en torrent (en relation avec des pentes localement fortes). Notons également un affluent en rive droite qui traverse le village et peut générer des débordements centralisés sur la chaussée.

Traversée de Thorrenc et constructions en zone inondable

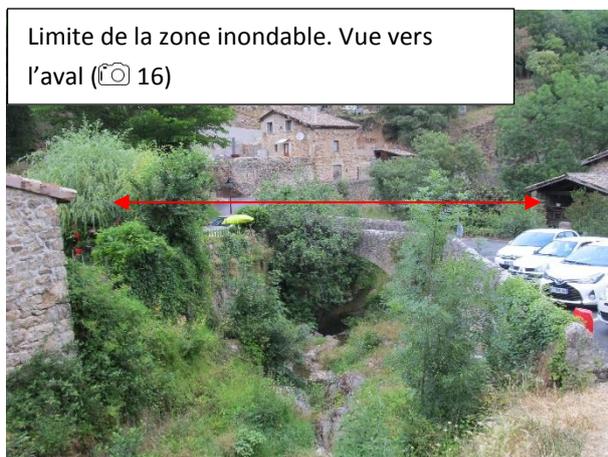
Limite de la zone inondable. Vue vers l'aval (📷 16)

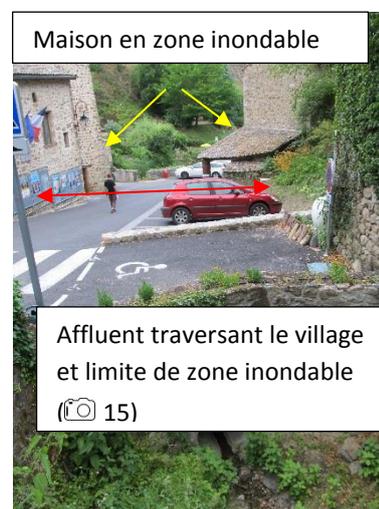
Maison en zone inondable

Affluent traversant le village et limite de zone inondable (📷 15)
