INSTALLATION DE STOCKAGE DE DECHETS NON DANGEREUX DE BORDE MATIN (42)

Rapport annuel d'activité 2022

Conformément à l'arrêté préfectoral d'autorisation d'exploitation du 23 février 2018

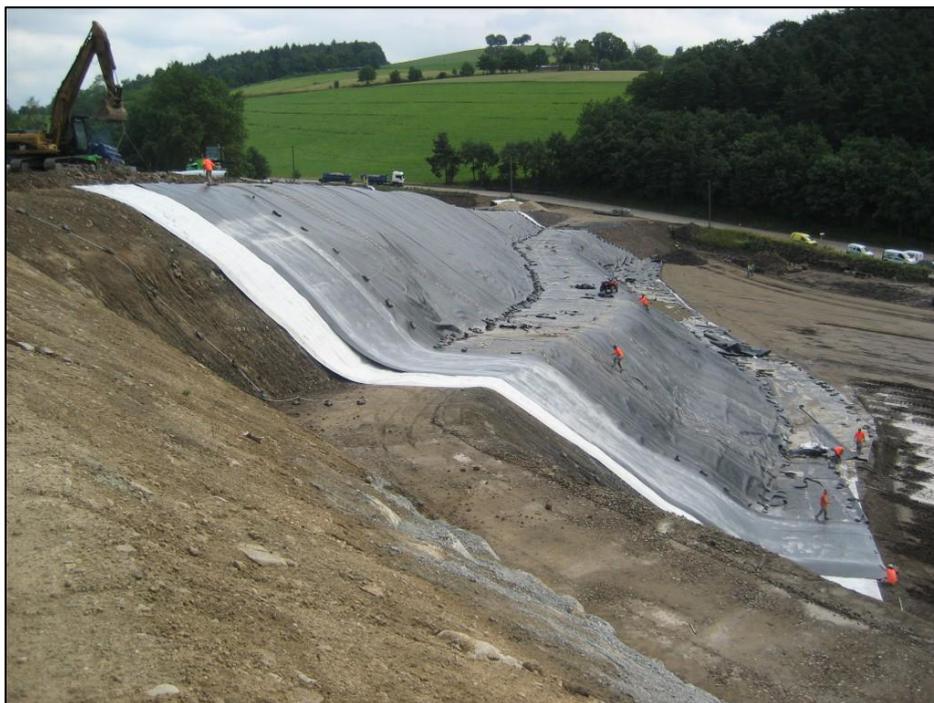
Figure 5 : Vue sur un casier en cours de création (pose de la barrière active) (Source : SUEZ RV Borde Matin)

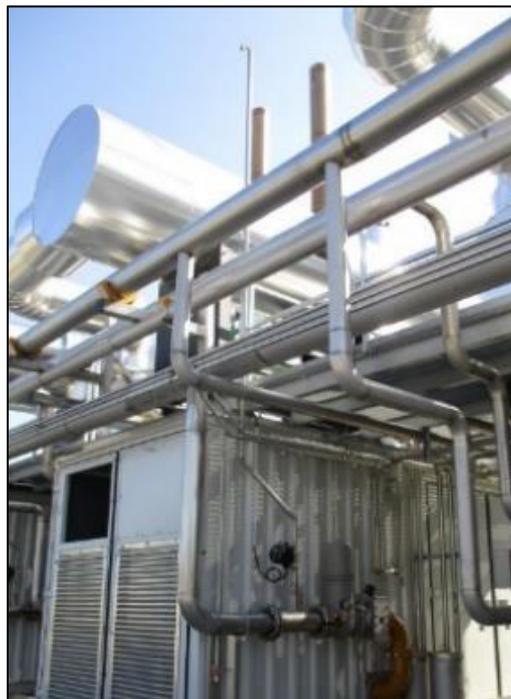
- ✓ Une production électrique de 4,23 MW ;
- ✓ Une valorisation thermique de 4,3 MW.

Figure 6 : Vue sur les moteurs de l'unité de valorisation B2M (Source : SUEZ RV Borde Matin)

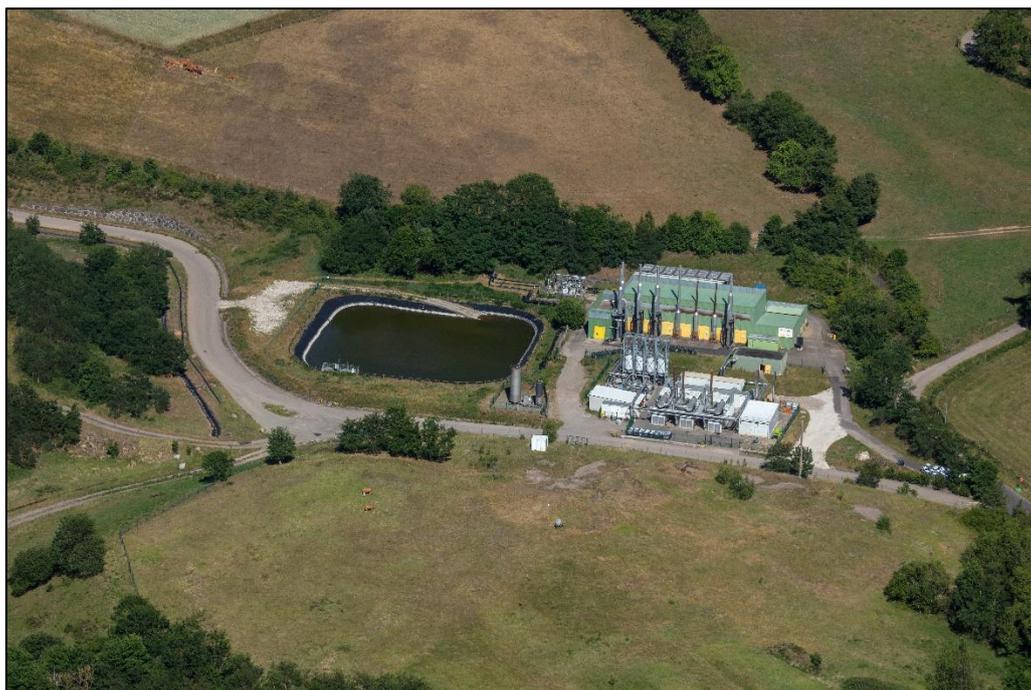
Figure 7 : Vue sur l'unité Biovale de valorisation du biogaz (Source : Vue drone 2022, SUEZ RV Borde Matin)

L'unité « Biovale » n'a pas été utilisée en 2022. En effet, la valorisation du biogaz est réalisée de façon préférentielle par l'unité B2M. L'unité « Biovale » n'est utilisée qu'en cas d'insuffisance de l'unité B2M (maintenance, surproduction de biogaz...).

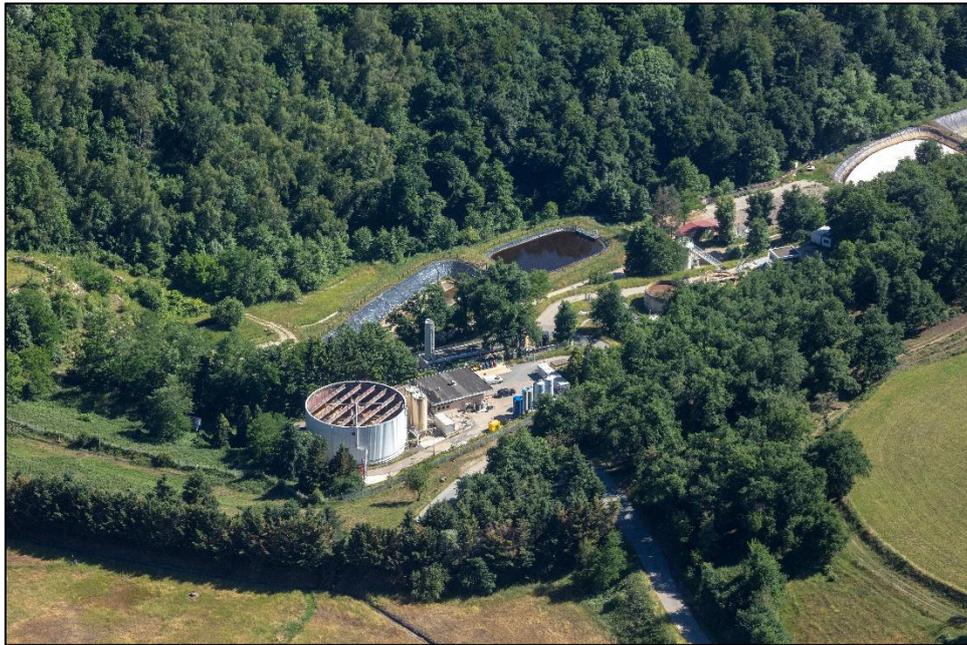
Figure 8 : Vue sur la station d'épuration interne (Source : Vue drone 2022, SUEZ RV Borde Matin)

Les lixiviats sont collectés, pré-traités et traités par la station d'épuration interne.

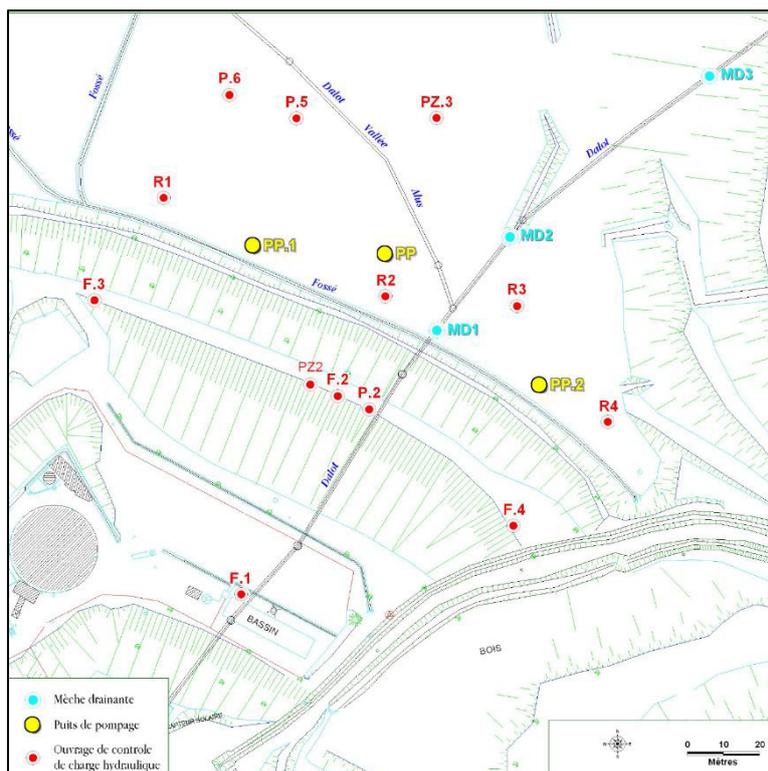
- ✓ 7 piézomètres situés sur la plateforme 95 (R1, R2, R3, R4, P5, P6, PZ3) ;
- ✓ 3 puits de pompage situés sur la plateforme 95 (PP1, PP, PP2) ;
- ✓ 6 piézomètres situés sur la digue du parement aval (F1, F2, F3, F4, PZ2).

Figure 9 : Localisation des ouvrages de contrôle du casier A (Source : CESAME)

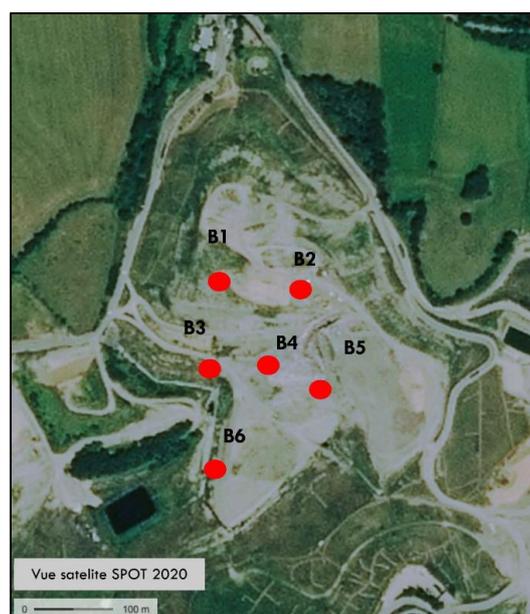
Figure 10 : Localisation des ouvrages de contrôle du casier B (Source : CESAME)

6 ouvrages de contrôles permettent de contrôler la hauteur des lixiviats dans le casier B.

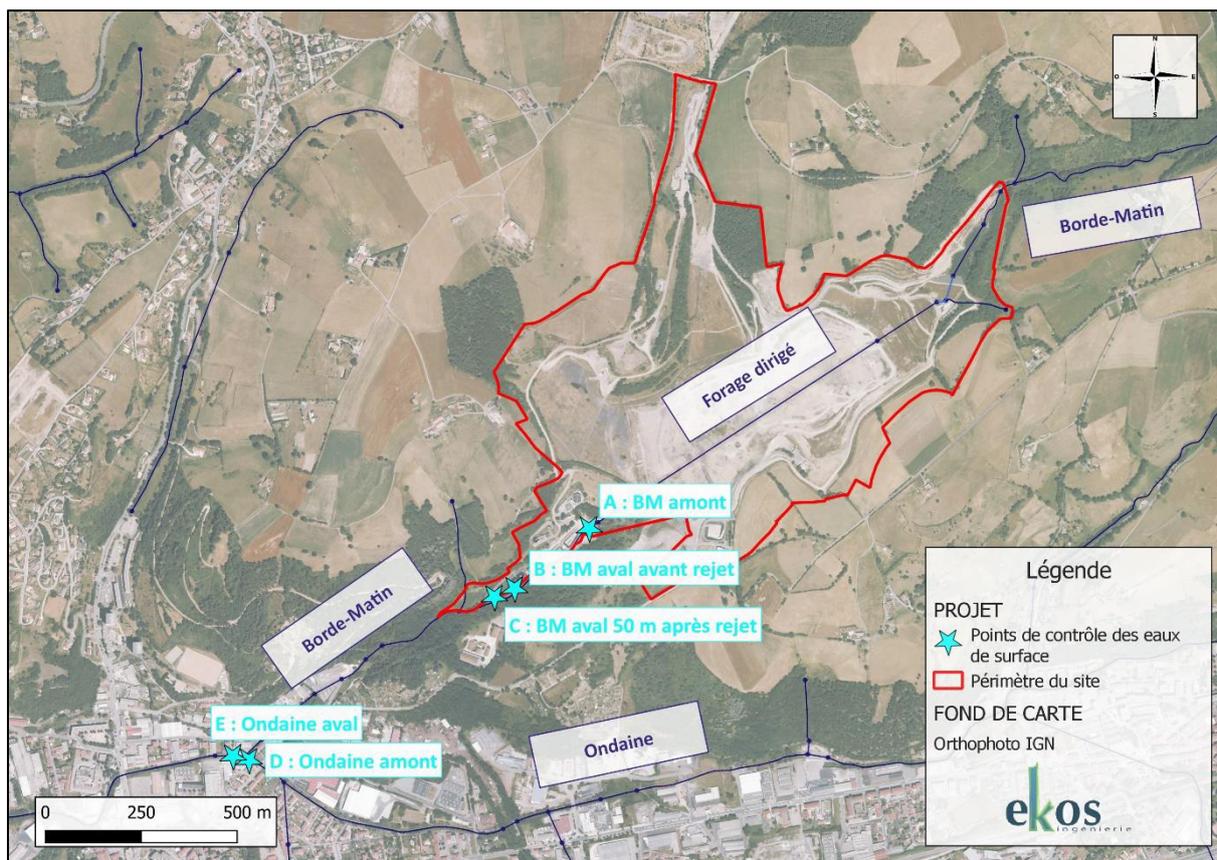
Figure 11 : Localisation des points de contrôle de la qualité des eaux de surface

Le suivi des eaux de surface est réalisé sur le ruisseau du Borde-Matin et de la rivière Ondaine.

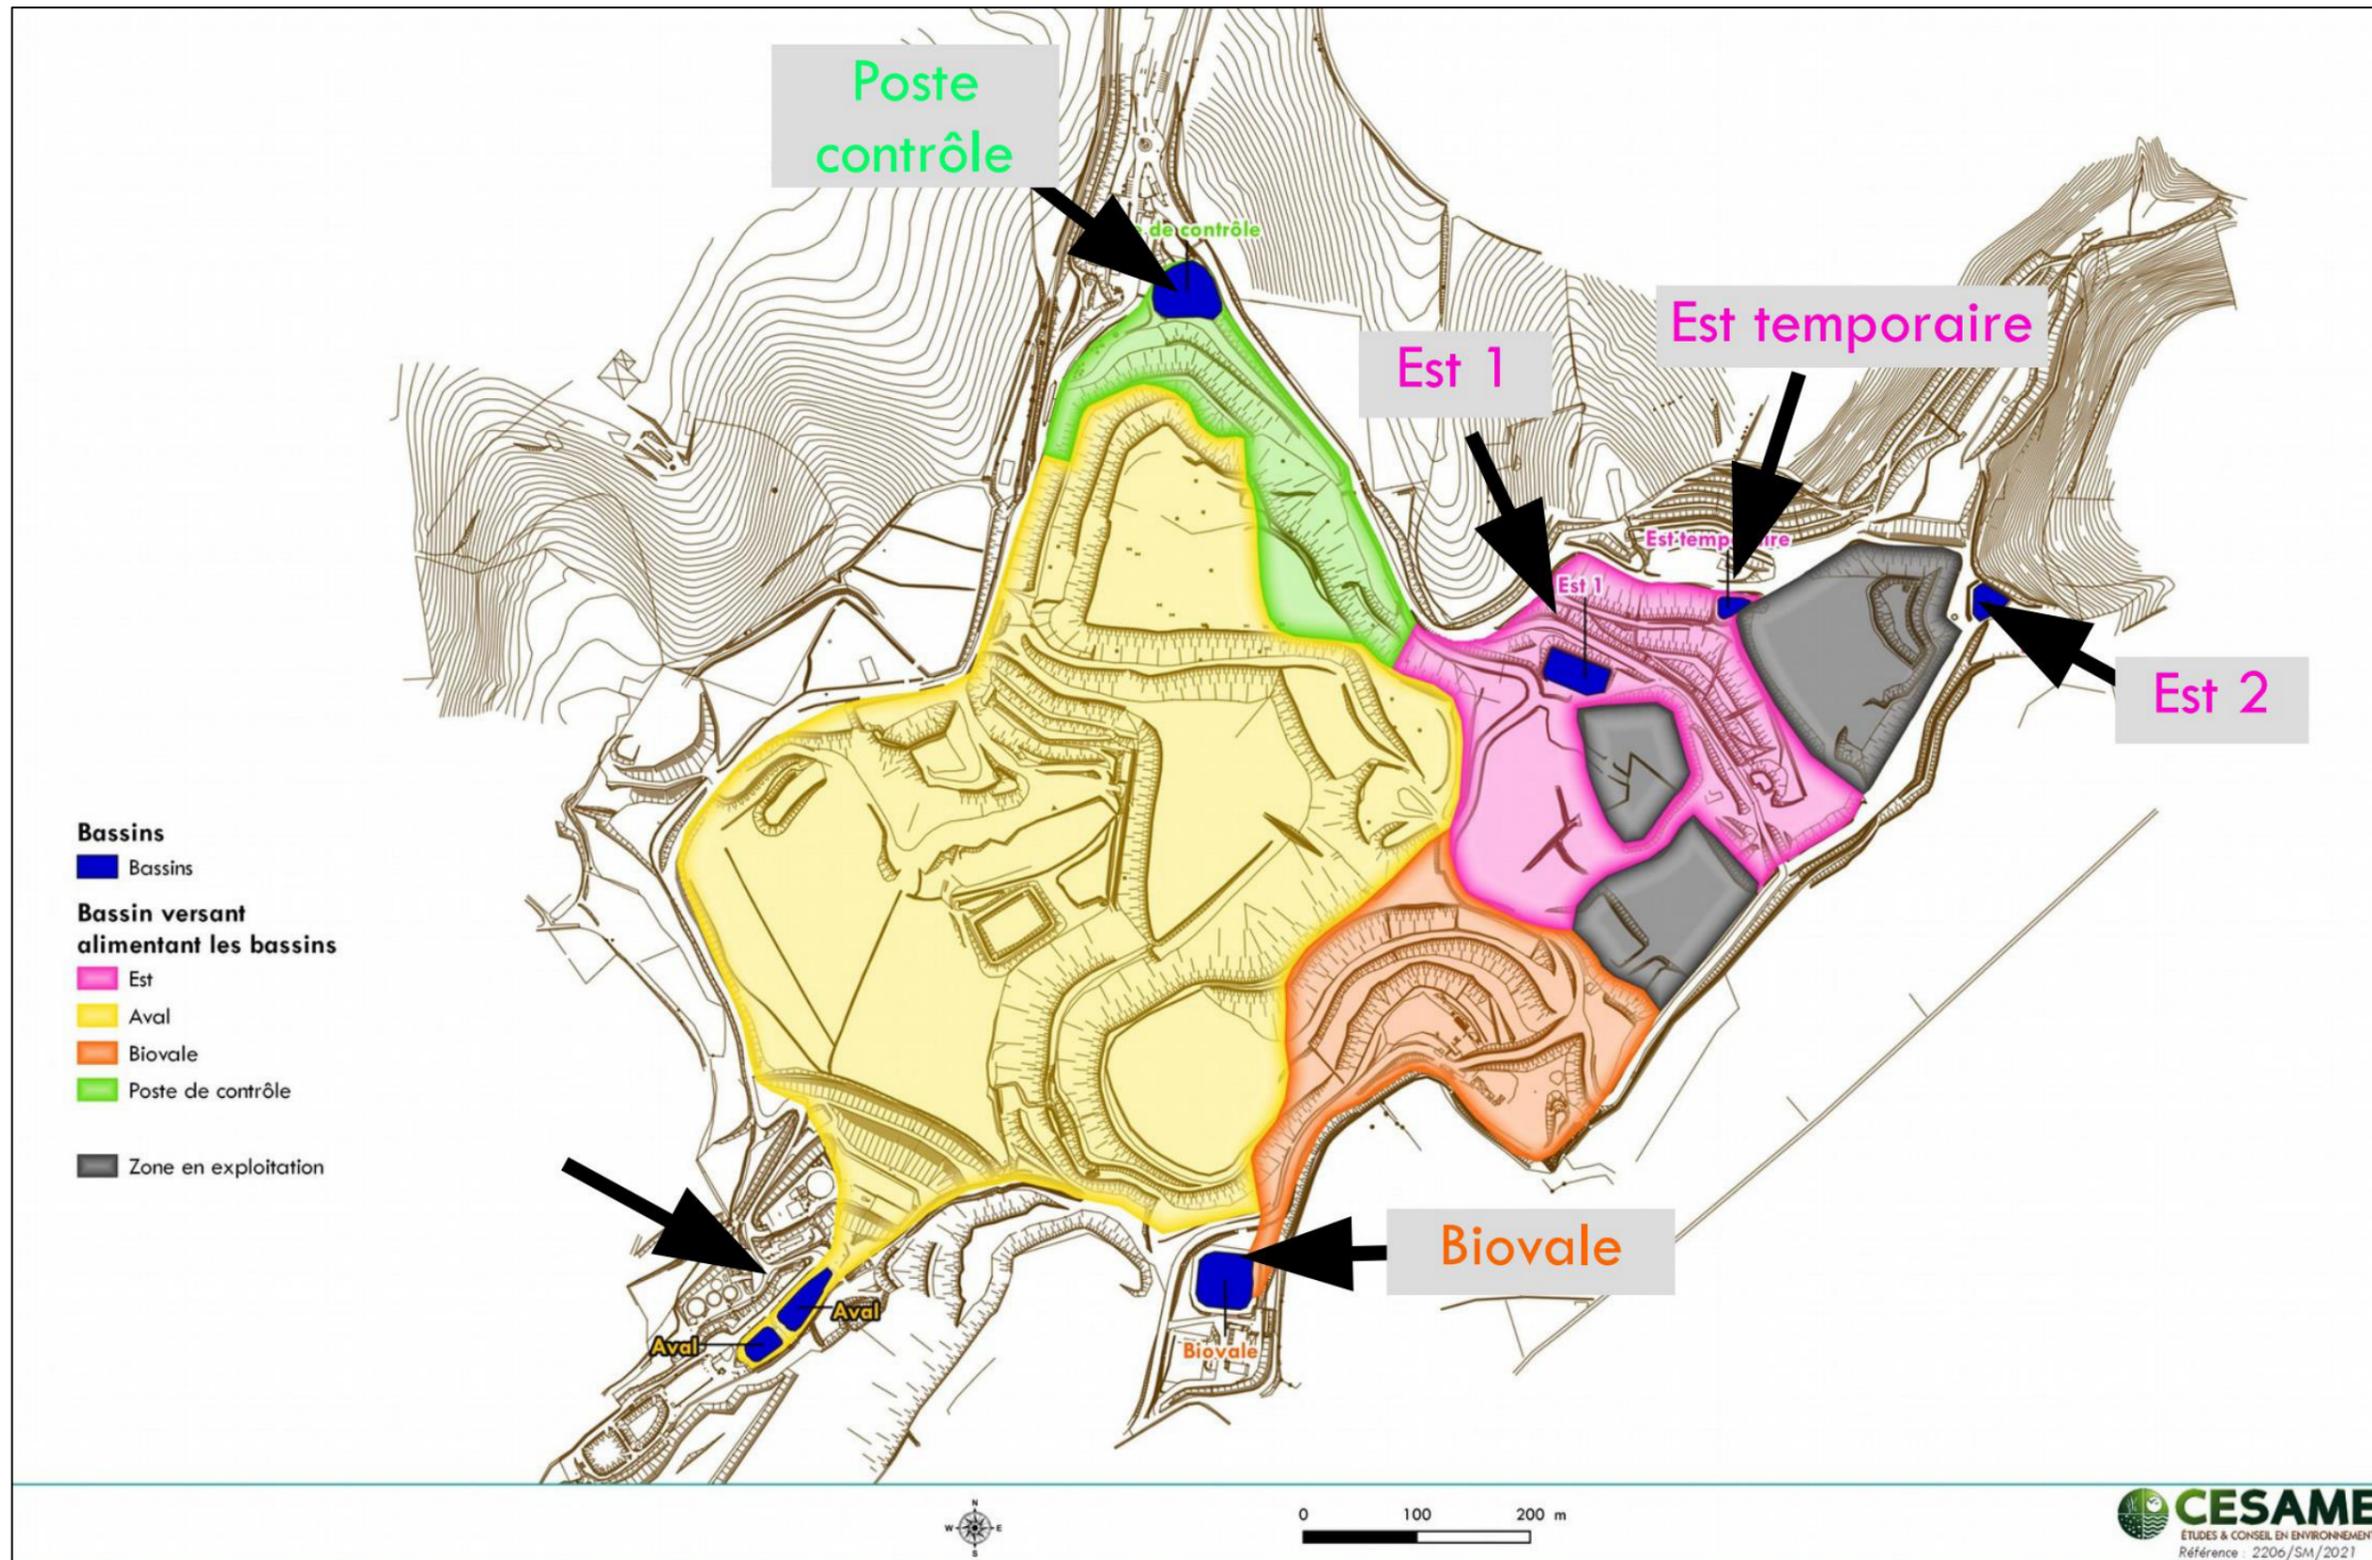
Les eaux de ruissellement internes sont collectées et gérées par 6 bassins de rétention étanches avant rejet dans le milieu naturel.

Figure 12 : Aires d'alimentation des bassins de rétention des eaux de ruissellement internes (Source : CESAME)

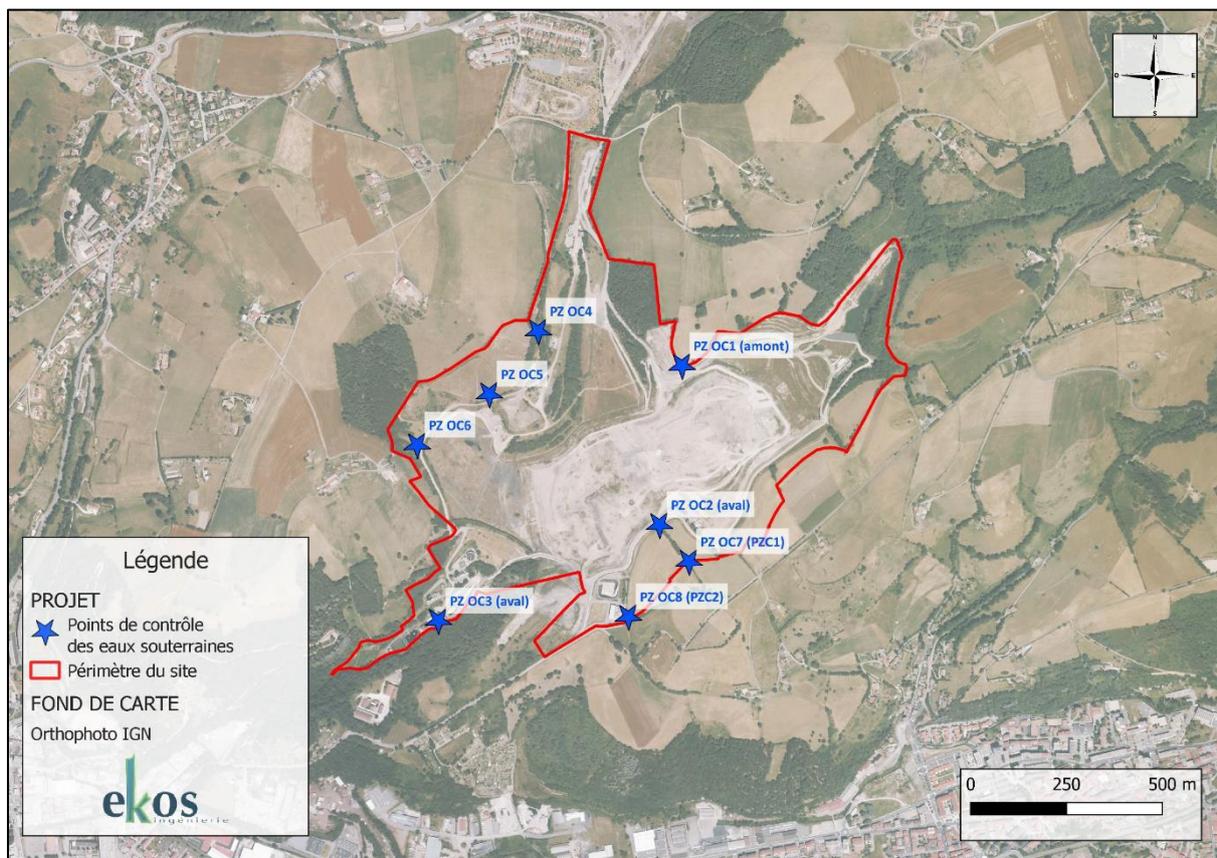
Figure 13 : Localisation des points de suivi des eaux souterraines (Source : CESAME)

8 piézomètres permettent le suivi des eaux souterraines.

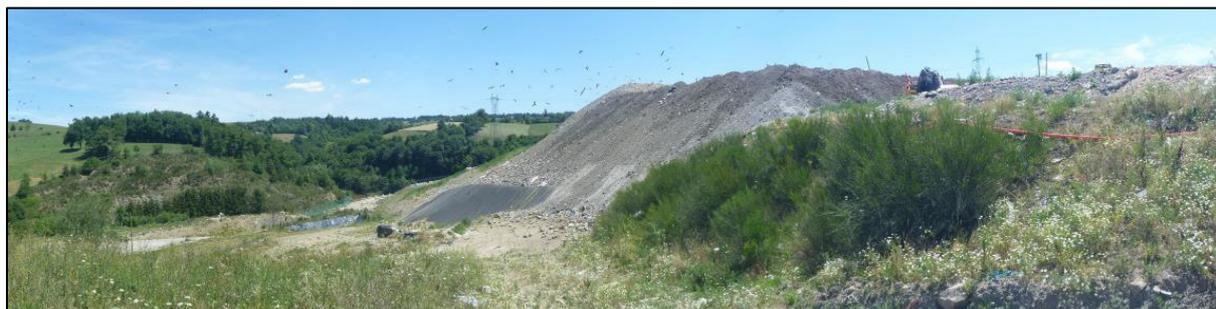
Figure 17 : Vue sur le casier C en juillet 2022 (Source : CESAME)

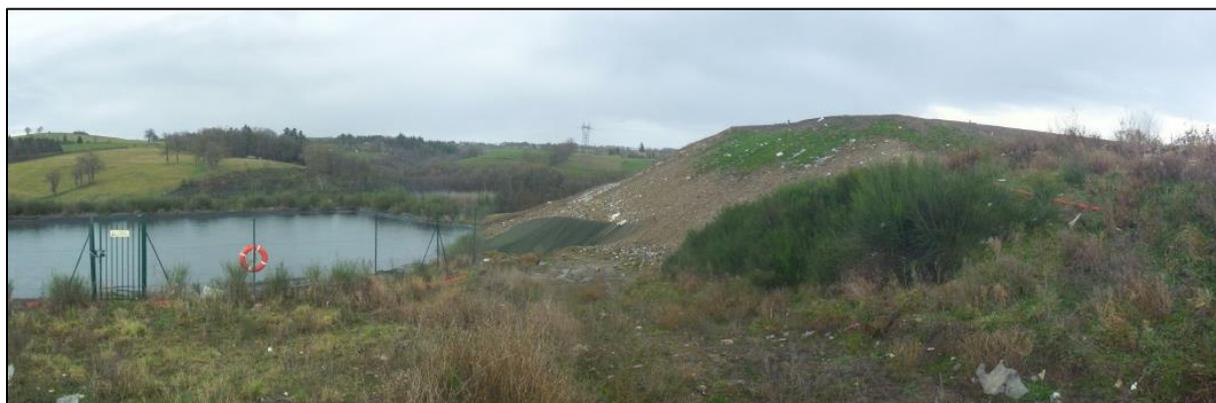
Figure 18 : Vue sur le casier C en décembre 2022 (Source : CESAME)

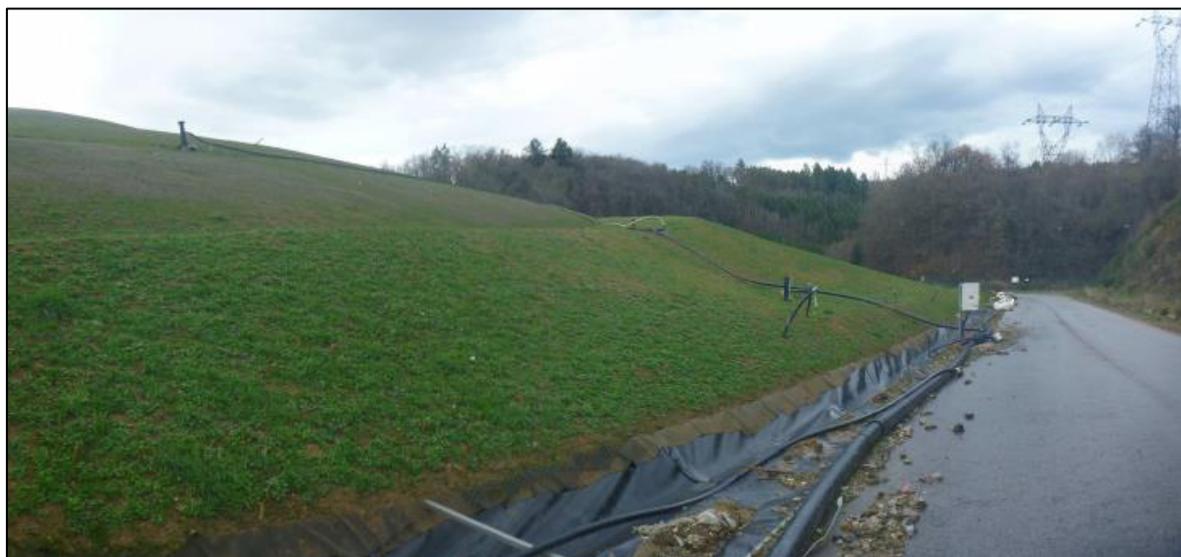
Figure 19 : Vue sur la partie basse flanc Sud C3 en décembre 2022 (Source : CESAME)

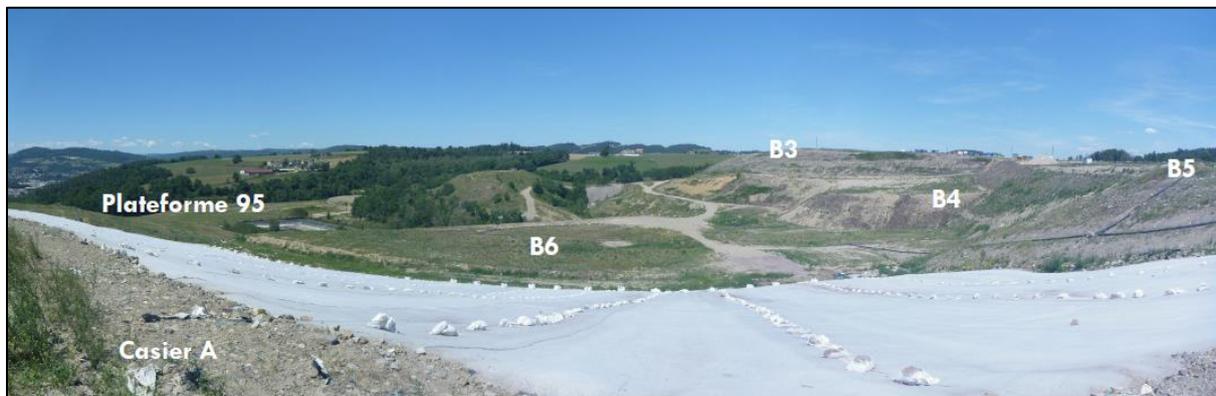
Figure 20 : Vue sur le casier B en juillet 2022 (Source : CESAME)

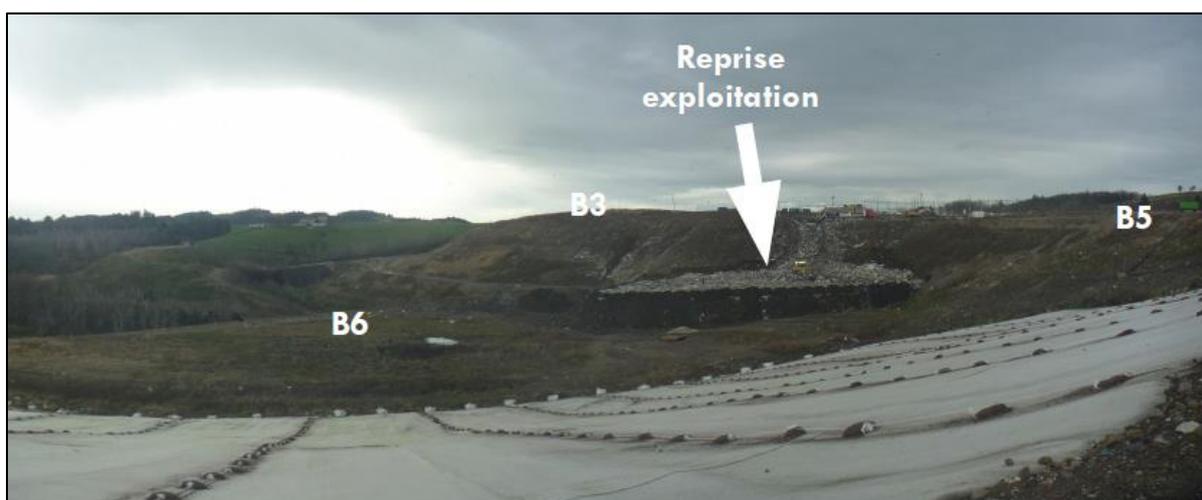
Figure 21 : Vue sur le casier B en décembre 2022 (Source : CESAME)

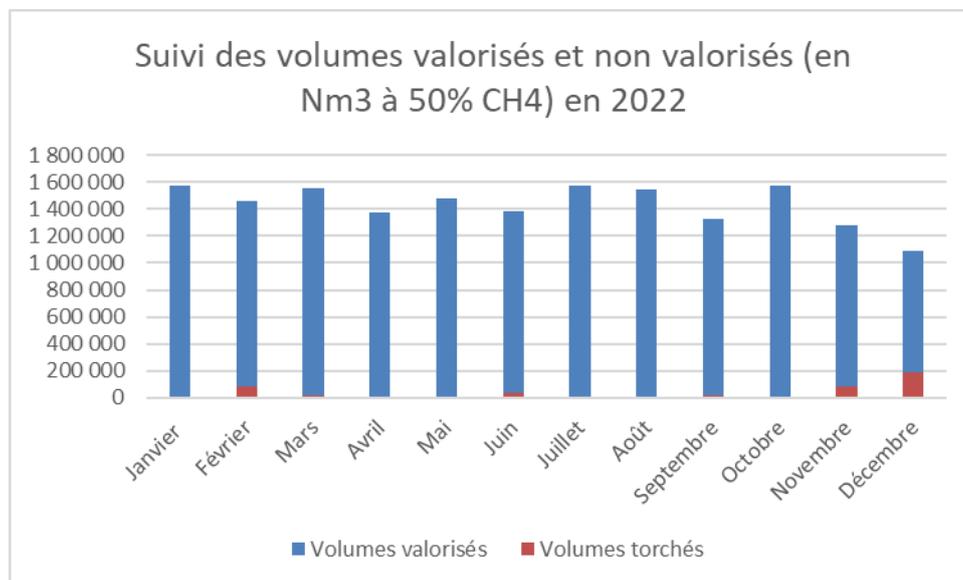
Le volume de biogaz à 50 % de méthane collecté en 2022 est de 17 650 992 Nm³. Le volume valorisé atteint donc 97,5 % de l'ensemble du biogaz collecté.

Figure 26 : Suivi des volumes de biogaz valorisés et détruits en 2022 (Source : SUEZ RV Borde Matin)

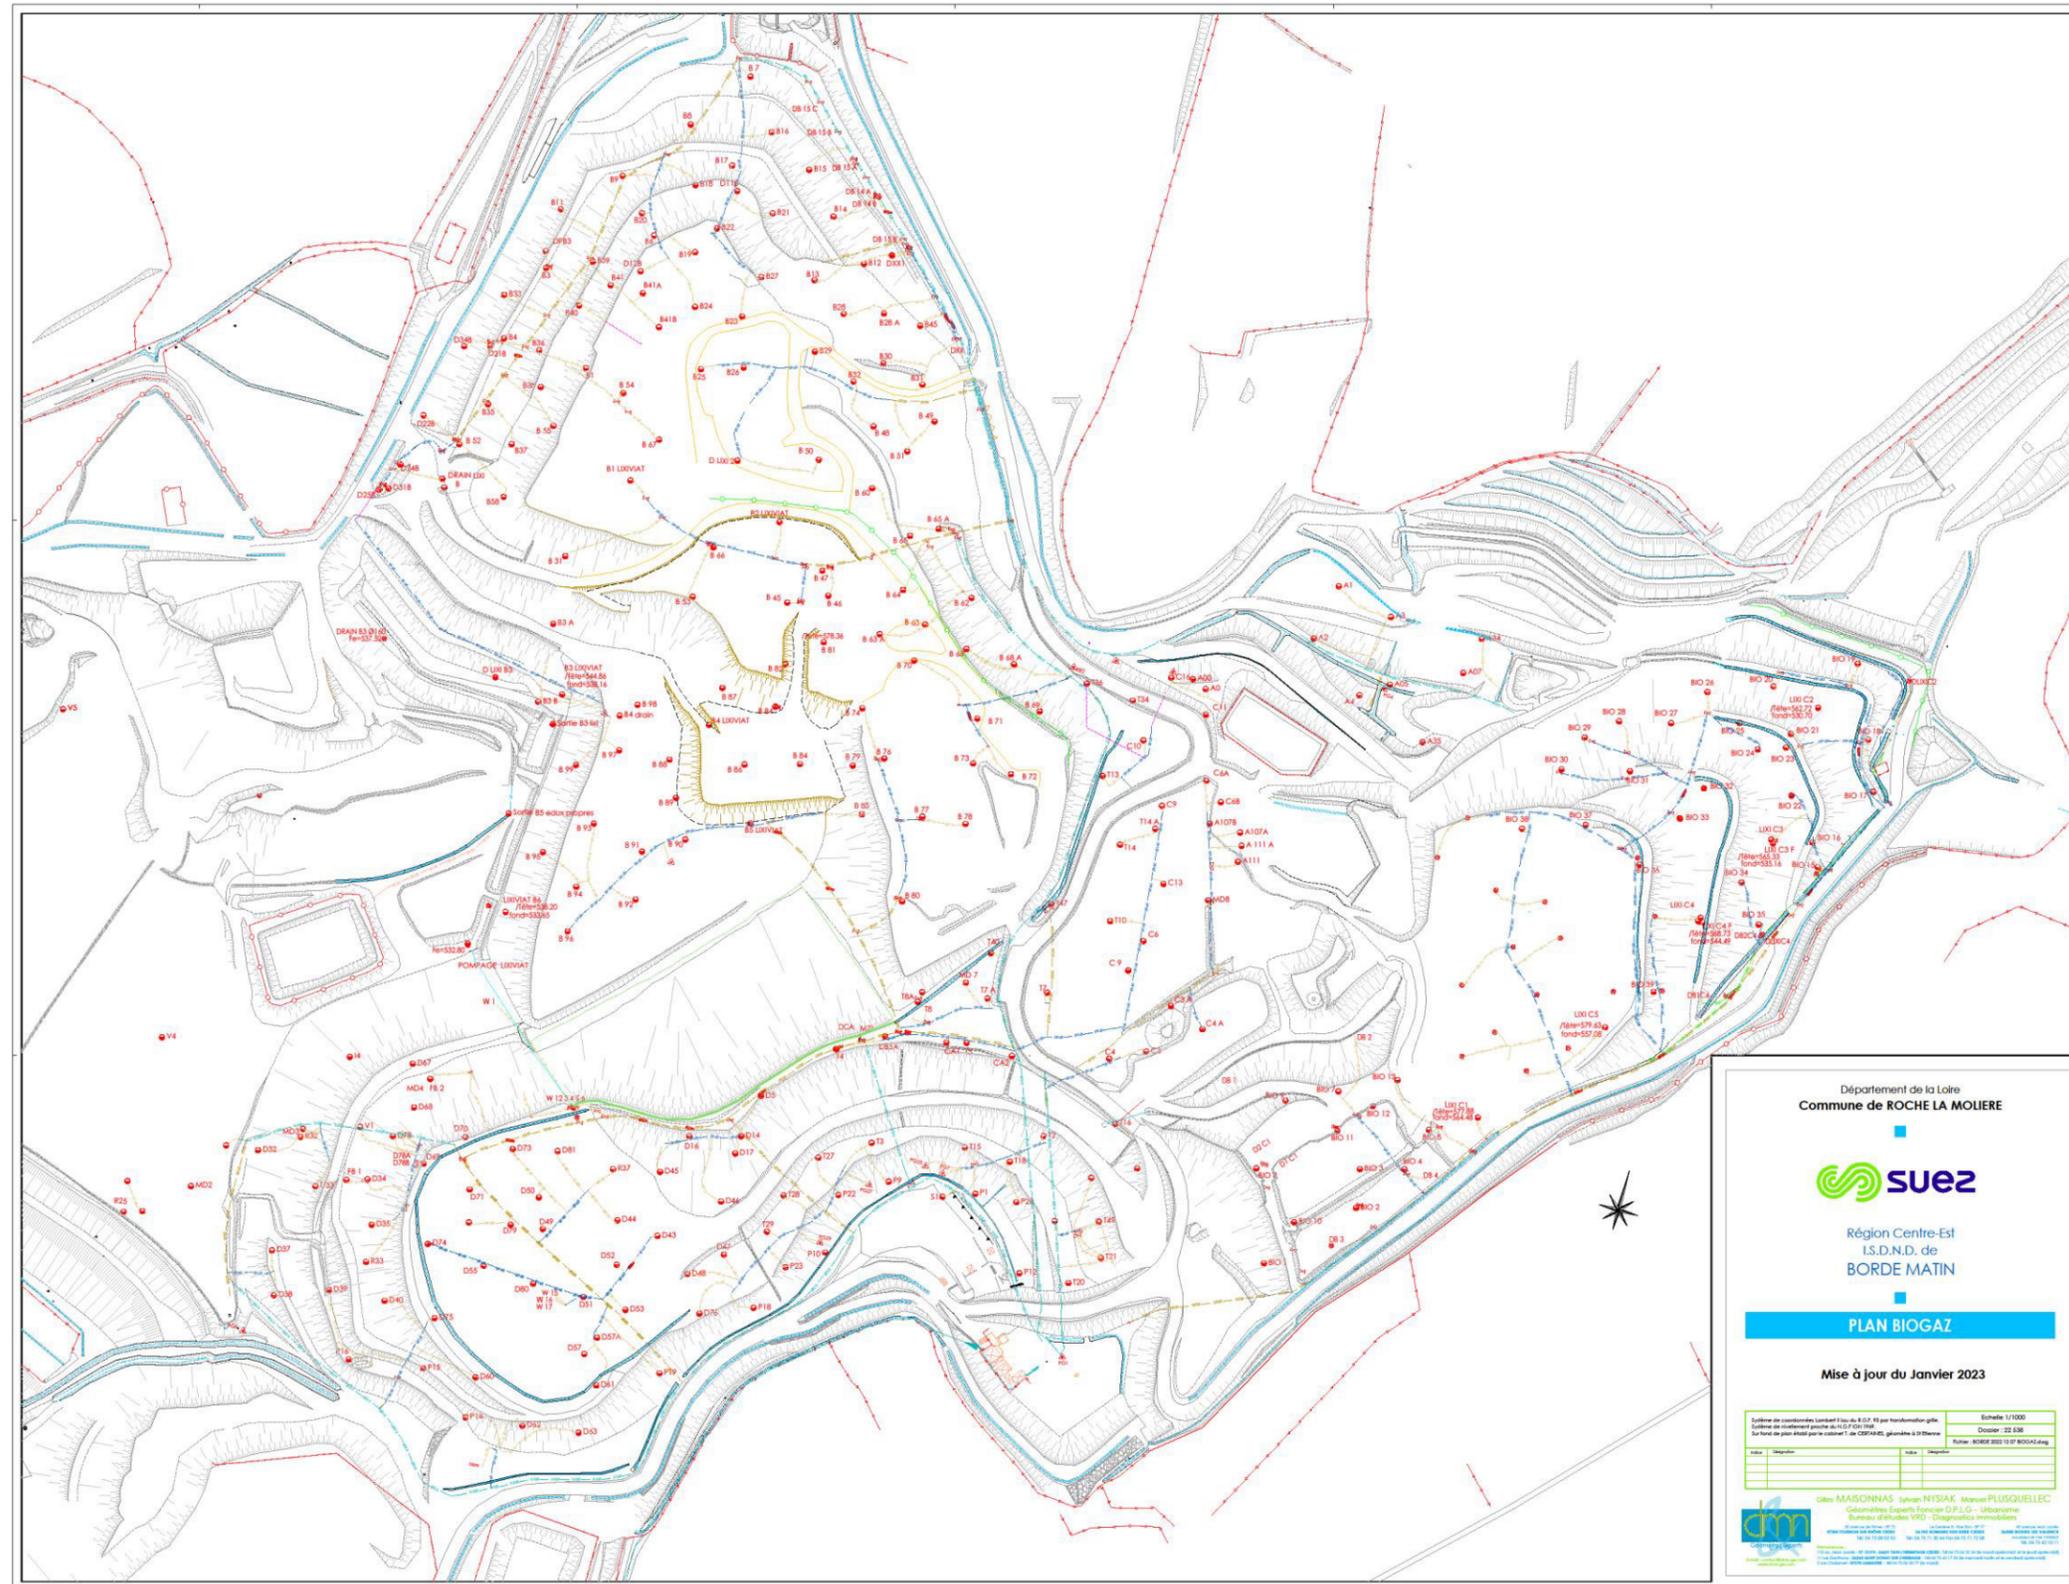
Conformément à l'article 10.2.1.1 de l'arrêté préfectoral du 23 février 2018, le fonctionnement du réseau de collecte du biogaz est contrôlé mensuellement. La figure suivante présente la situation du réseau de collecte en janvier 2023.

Figure 27 : Plan du réseau de collecte du biogaz en janvier 2022 (Source : DMN Géomètres Experts)

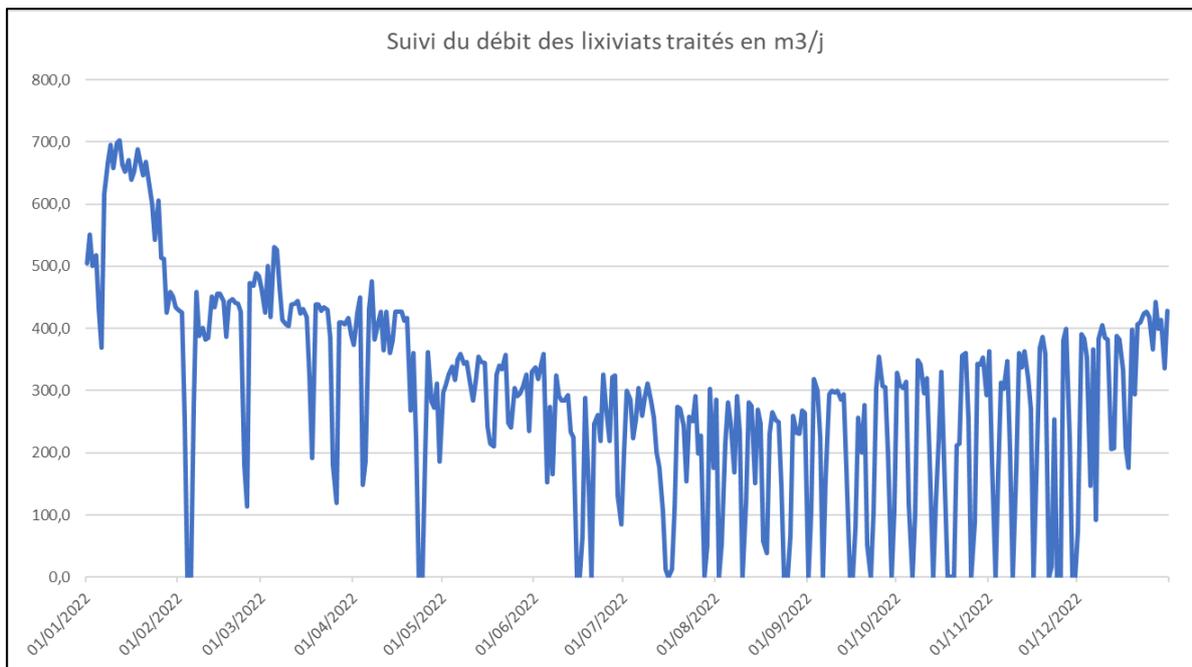
Figure 30 : Suivi du débit des lixiviats traités et rejetés en 2022 (Source : SUEZ RV Borde Matin)

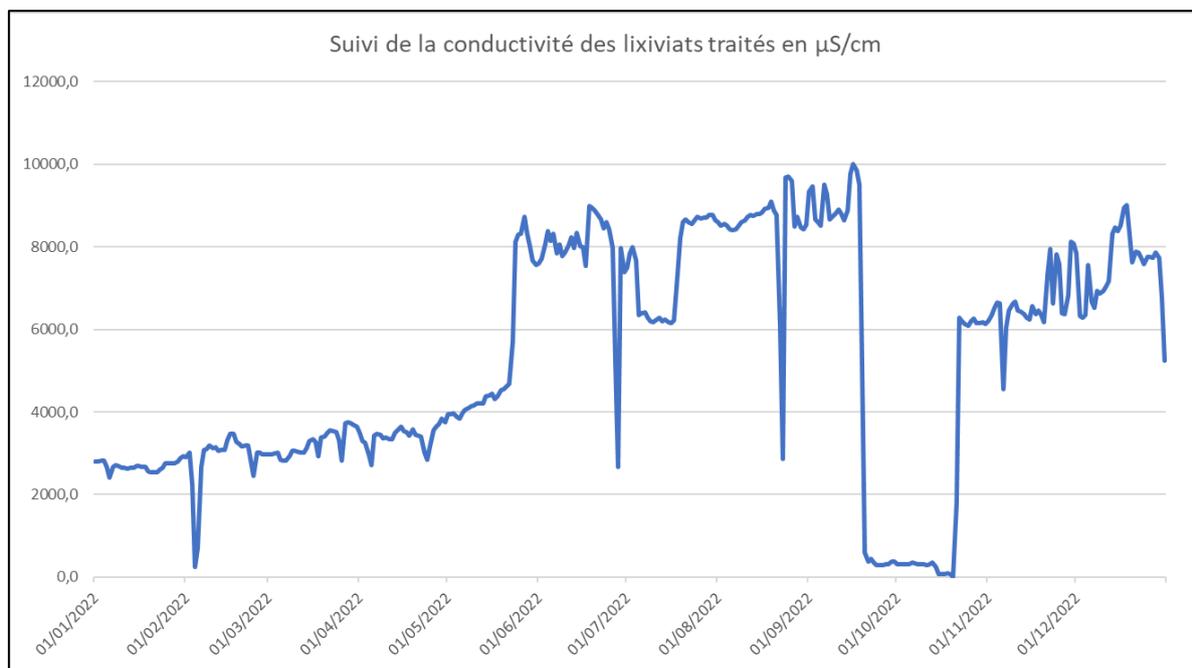
Figure 31 : Suivi de la conductivité des lixiviats traités et rejetés en 2022 (Source : SUEZ RV Borde Matin)

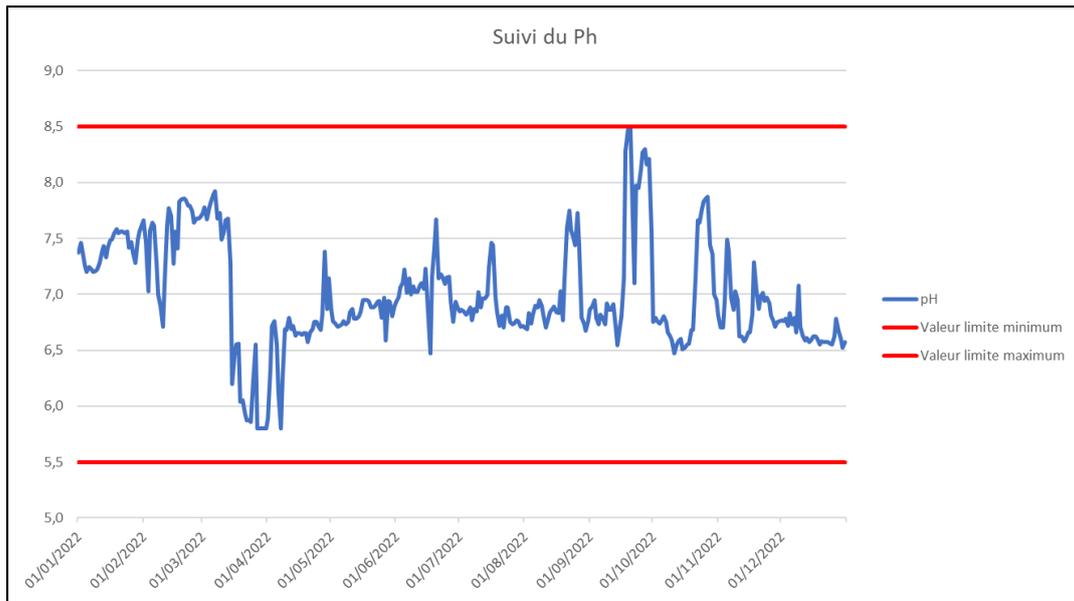
Figure 32 : Suivi du pH des lixiviats traités et rejetés en 2022 (Source : SUEZ RV Borde Matin)

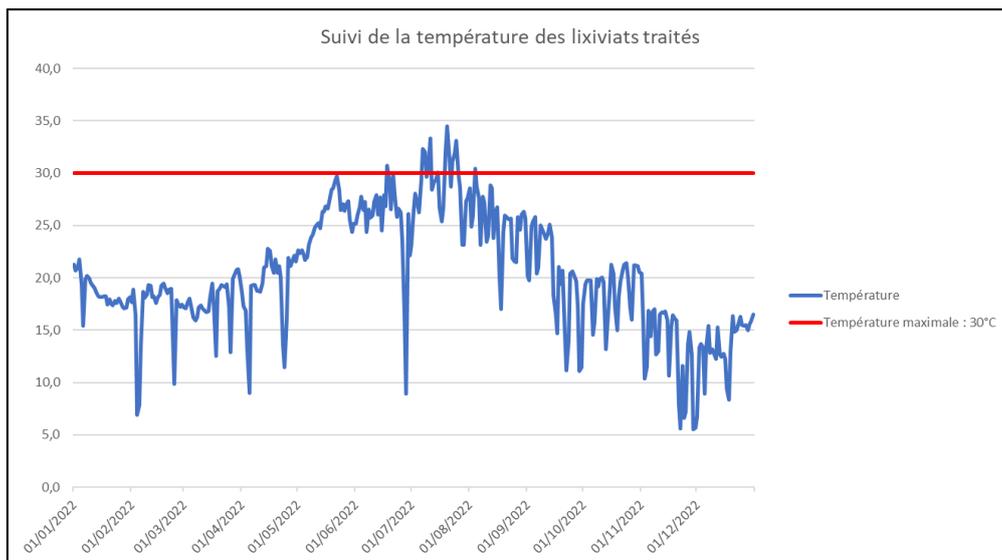
Figure 33 : Suivi de la température des lixiviats traités et rejetés en 2022 (Source : SUEZ RV Borde Matin)

exigences de l'AP du 23 février 2018. Des dépassements sont constatés sur les mois de juin à août, sans doute en lien avec la canicule. La température maximale relevée est de 34,5°C le 20 juillet.

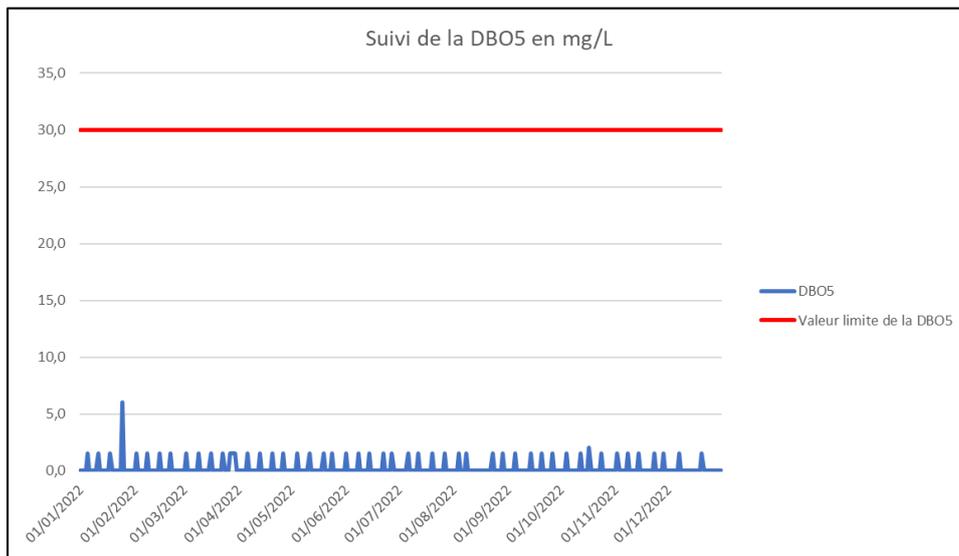
Figure 34 : Suivi de la DBO₅ des lixiviats traités et rejetés en 2022 (Source : SUEZ RV Borde Matin)

Le suivi de la DBO₅, présenté sur la figure précédente, ne montre aucun dépassement de la valeur limite préconisée par l'arrêté préfectoral du 23 février 2018.

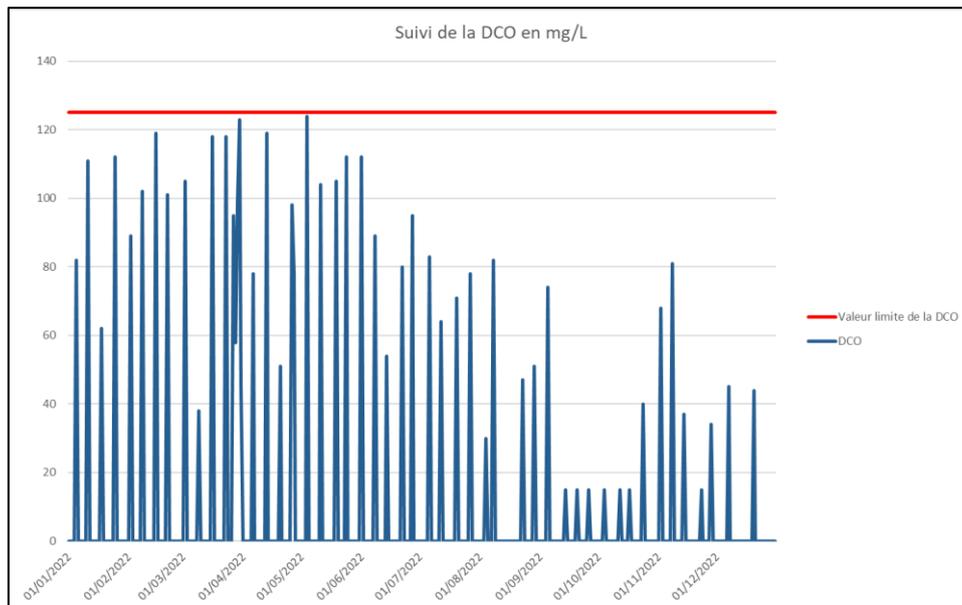
Figure 35 : Suivi de la DCO des lixiviats traités et rejetés en 2022 (Source : SUEZ RV Borde Matin)

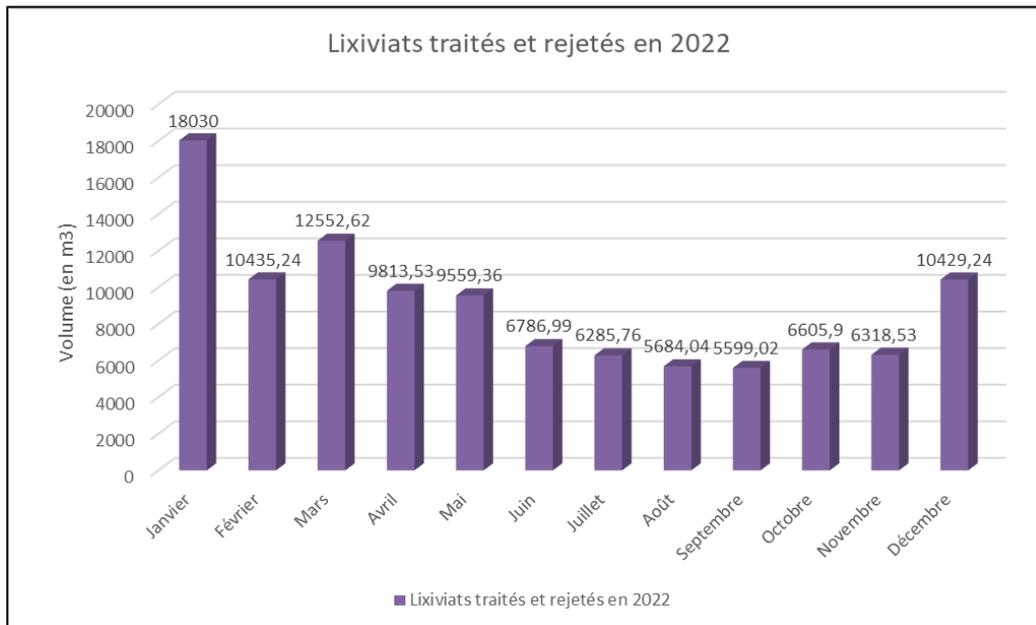
Figure 36 : Volume de lixiviats traités et rejetés en 2022 (Source : SUEZ RV Borde Matin)

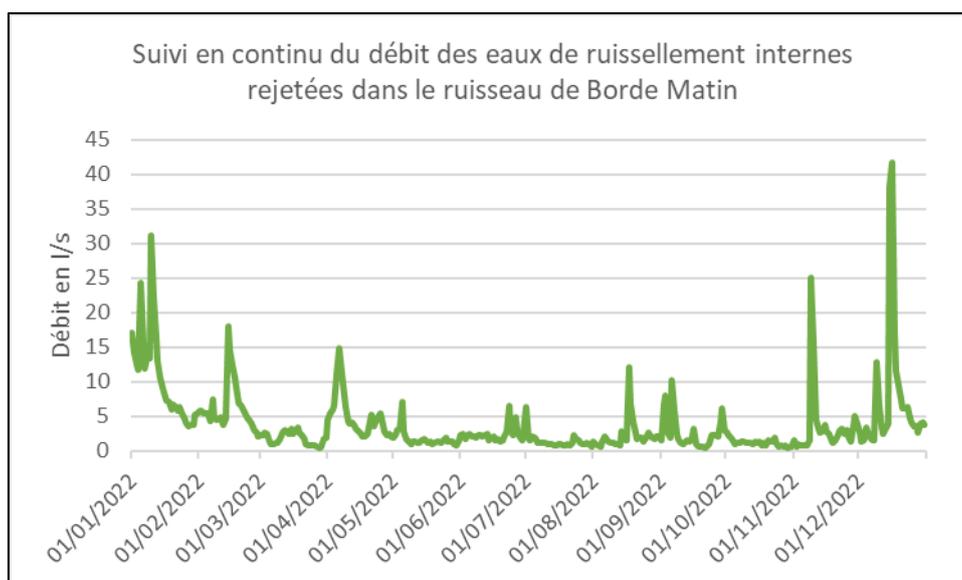
Figure 38 : Suivi en continu du débit des eaux de ruissellement internes rejetées au milieu naturel (Source : SUEZ RV Borde Matin)

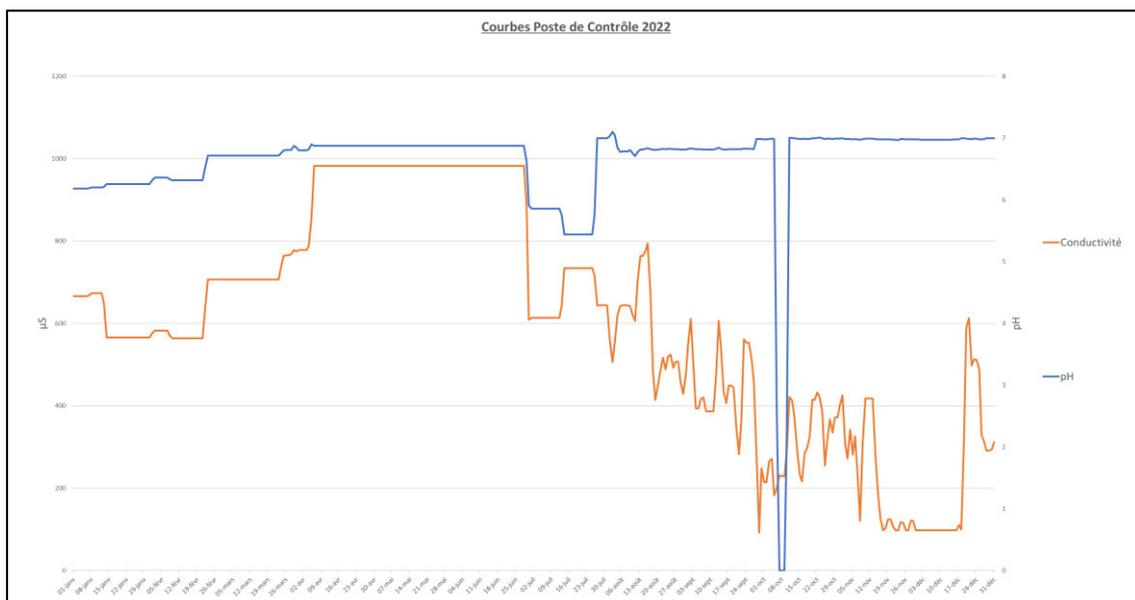
Figure 39 : Suivi en continu du pH et de la conductivité des eaux du bassin Poste de Contrôle en 2022 (Source : SUEZ RV Borde Matin)

Le pH du bassin Poste du Contrôle est compris entre 0 (mesures comprises du 7 au 9 octobre) et 7,1 en 2022. La conductivité des eaux du bassin Poste de Contrôle est comprise entre 92,23 et 982,10 $\mu\text{S}/\text{cm}$. Les deux paramètres mesurés présentent des valeurs variant fortement au cours de 2022.
