INSTALLATION DE STOCKAGE DE DECHETS NON DANGEREUX DE BORDE MATIN (42)

Rapport annuel d'activité 2022

Conformément à l'arrêté préfectoral d'autorisation d'exploitation du 23 février 2018

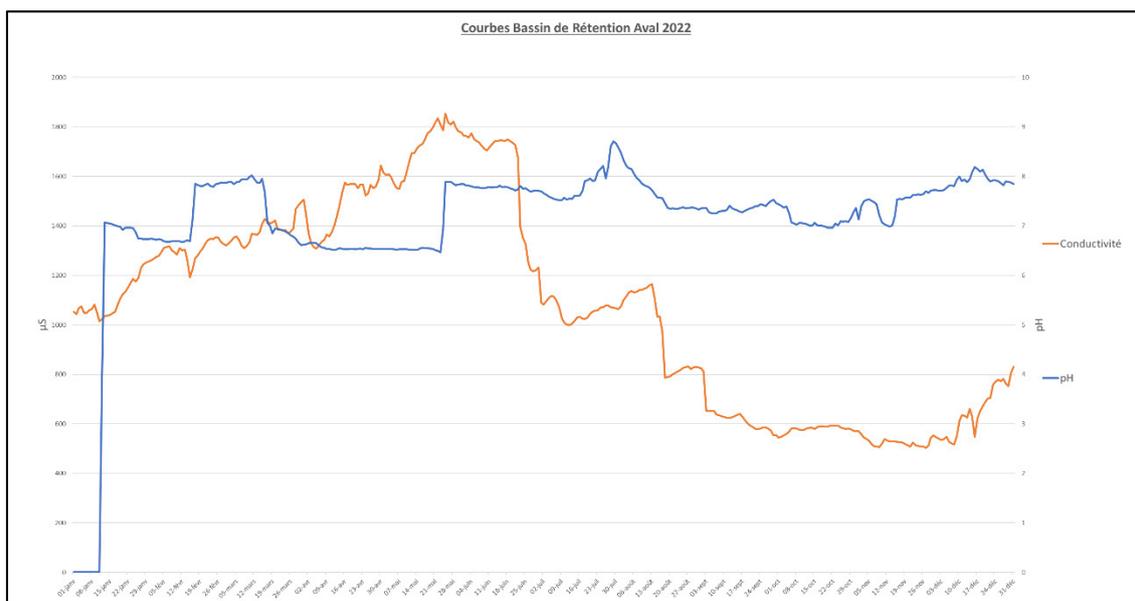
Figure 40 : Suivi en continu du pH et de la conductivité des eaux du bassin de rétention en 2022 (Source : SUEZ RV Borde Matin)

Le pH du bassin de rétention est compris entre 3,98 et 8,71 en 2022. A noter l'absence de mesures début janvier 2022. La conductivité des eaux du bassin de rétention est comprise entre 502,34 et 1 854,17 $\mu\text{S}/\text{cm}$ en 2022 et varie fortement en 2022. Elle suit globalement une courbe descendante sur le deuxième semestre.

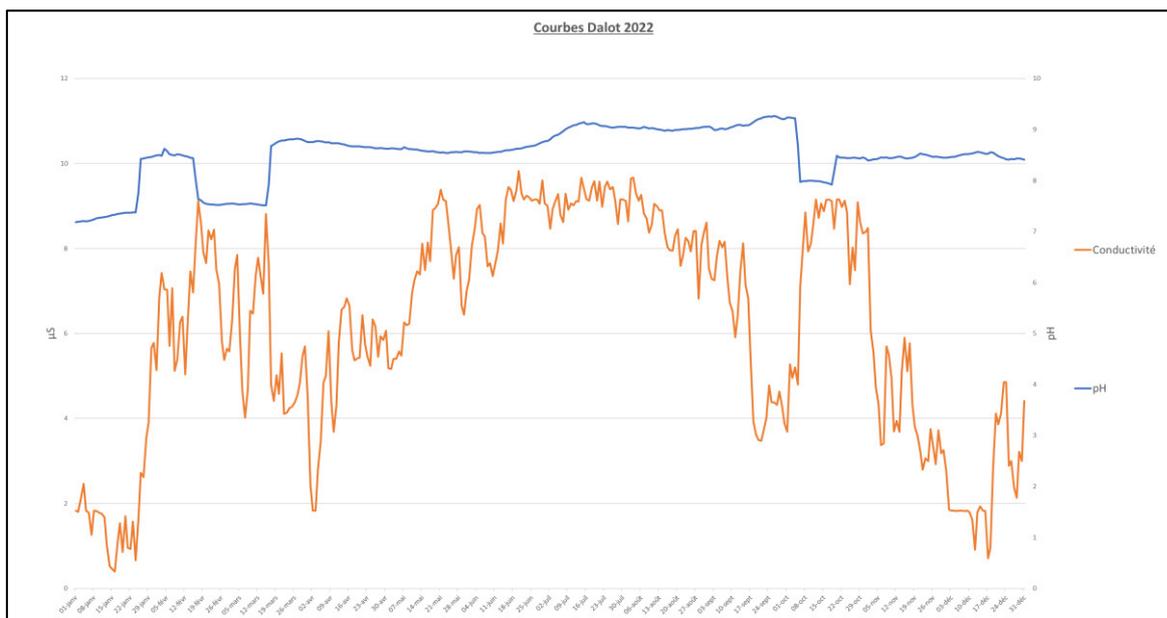
Figure 41 : Suivi en continu du pH et de la conductivité des eaux du bassin Dalot (Aval) en 2022 (Source : SUEZ RV Borde Matin)

Le pH du bassin aval est compris entre 7,18 et 9,27 en 2022. La conductivité des eaux du bassin Dalot a subi de nombreuses fluctuations au courant de l'année et varie entre 0,39 et 9,82 $\mu\text{S}/\text{cm}$ en 2022.

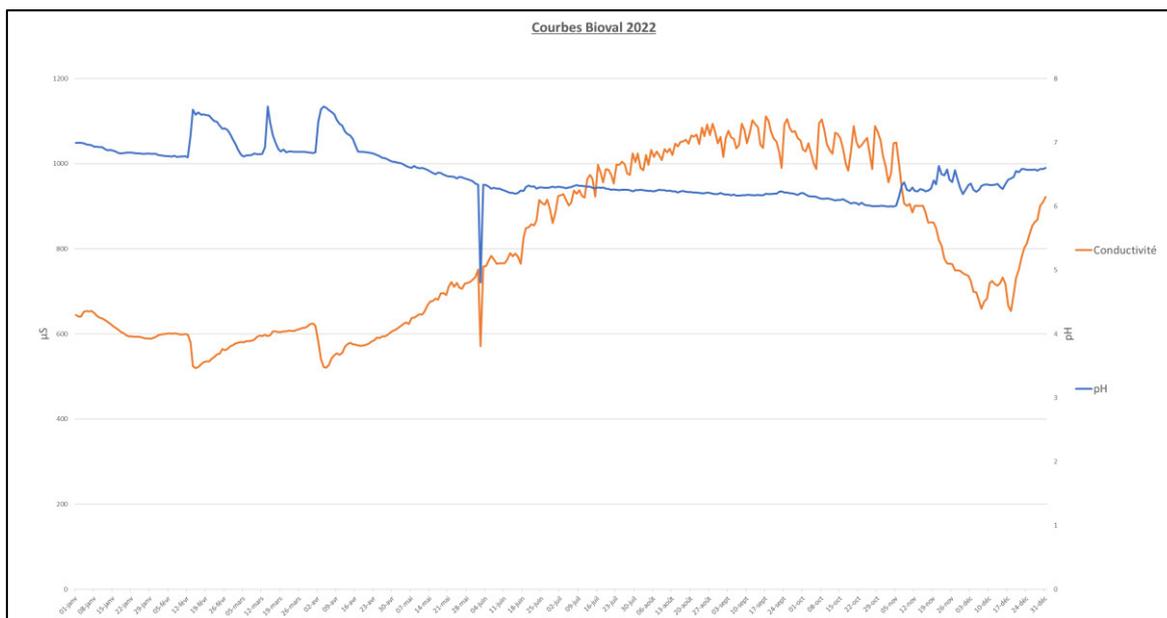
Figure 42 : Suivi en continu du pH et de la conductivité des eaux du bassin Bioval en 2022 (Source : SUEZ RV Borde Matin)

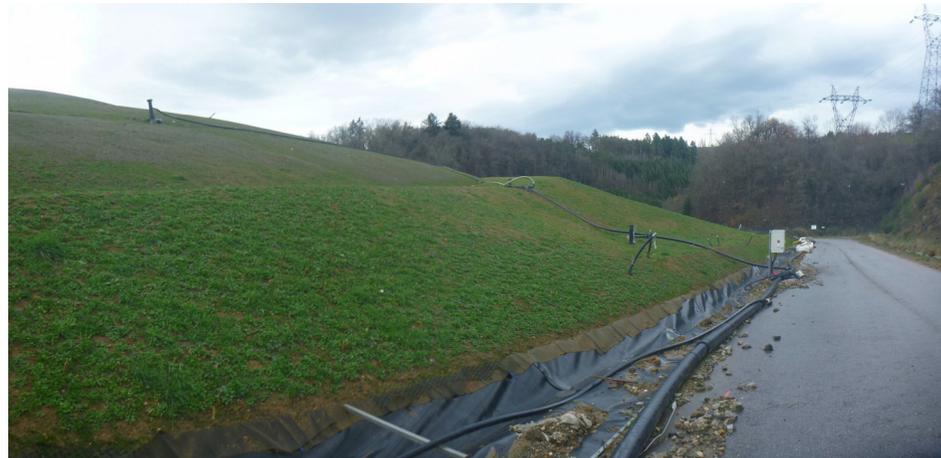
L'exploitation du casier C s'est faite jusqu'au sous casier C5. Le flanc Sud et la partie basse des sous casiers C2 et C3 ont fait l'objet de travaux d'installation de la couverture définitive, avec la pose d'une géomembrane étanche sur les talus et les bermes intermédiaires surmontée d'un géocomposite de drainage recouvert de terre végétalisable et engazonnée.

Partie basse – Flanc Sud C3 – Décembre 2022

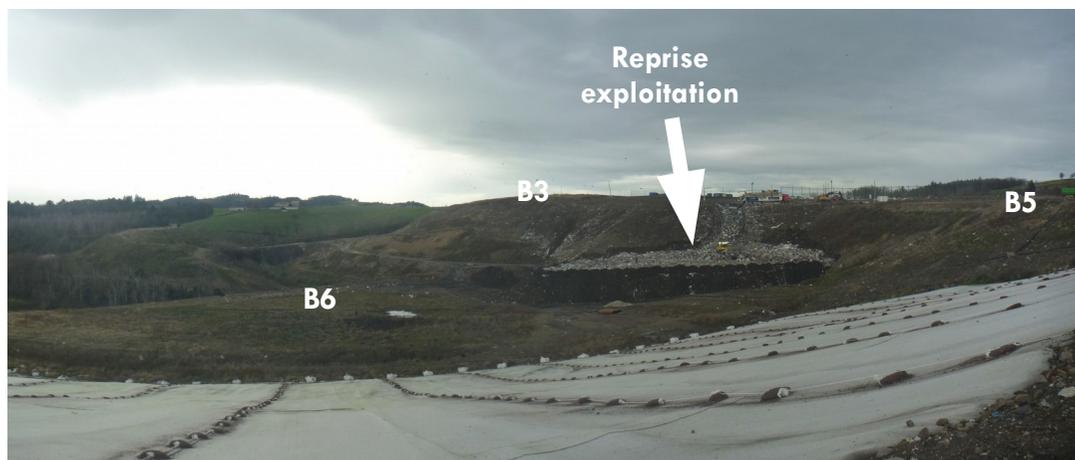
Situation Décembre 2022

Vue depuis le sommet du casier A en direction de la vallée du Poste de Contrôle et du casier B

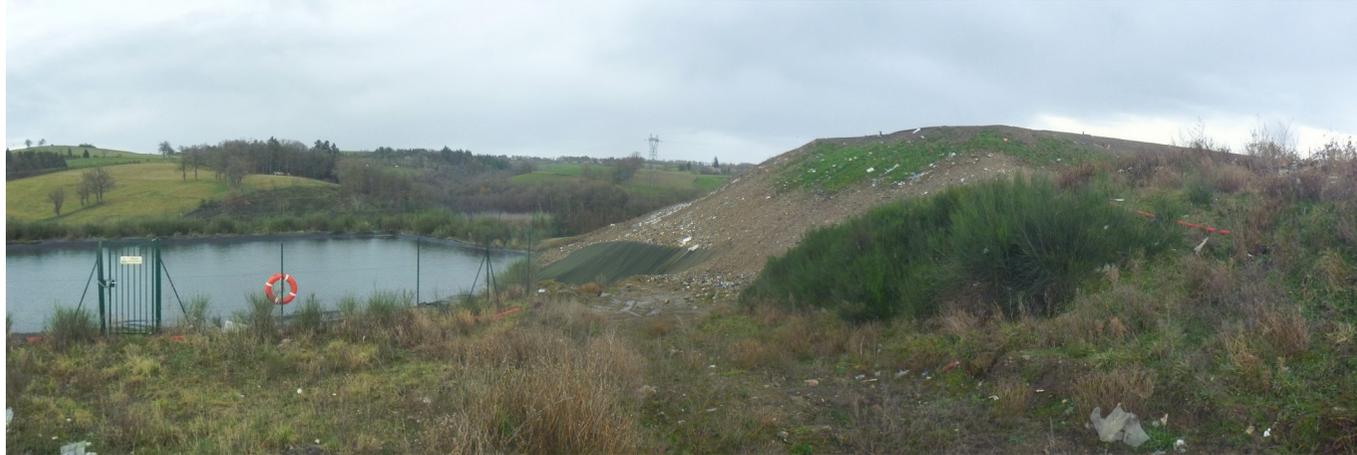
Situation Décembre 2022

LA ZONE D'EXPLOITATION – Partie sommitale CASIER C (sous casier C5)

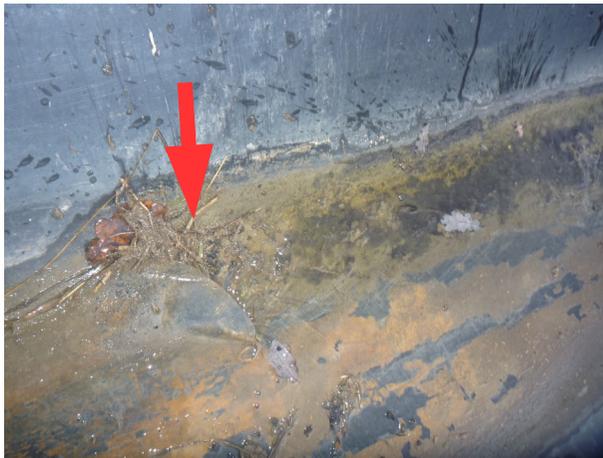
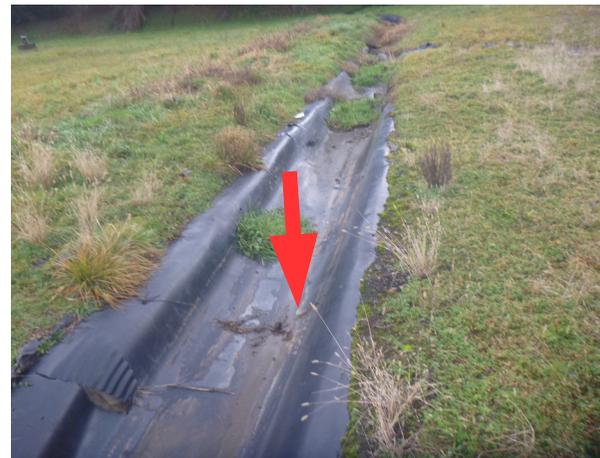
MESURE 2-1222

Perte totale de
l'écoulement dans la
fissure

Réduction des apports hydrauliques au casier A.

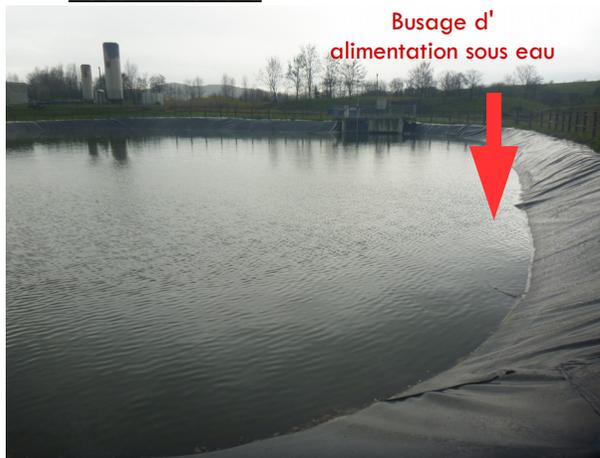
Bassin Biovale

Objectifs : Bassin de rétention-régulation des eaux pluviales avec possibilité de stockage d'effluents contaminés

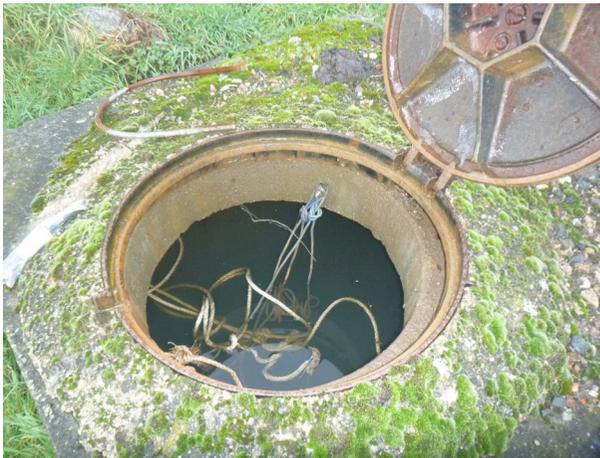
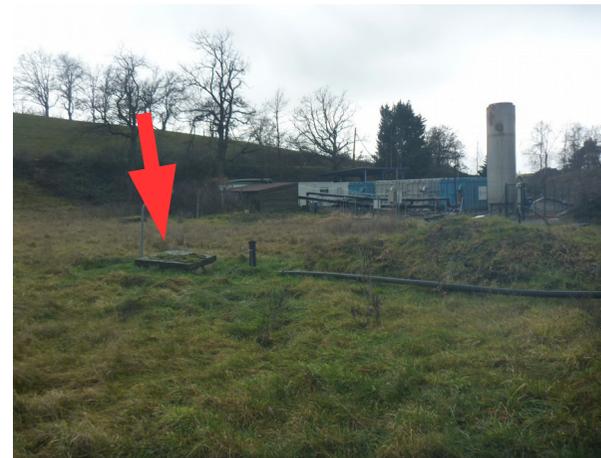
MESURE 3-1222

Localisation : Vallée de Cote Gravelle

Objectifs : Eviter que les écoulements souterrains de la vallée se fassent vers le casier A.

Mesures à mettre en œuvre : Remettre en service les installations de pompage.
