*Installation de stockage de déchets non dangereux de
ROCHE LA MOLIERE (42)*

SUEZ RV Borde Matin

**DOSSIER D'INFORMATION ANNUEL
2018**

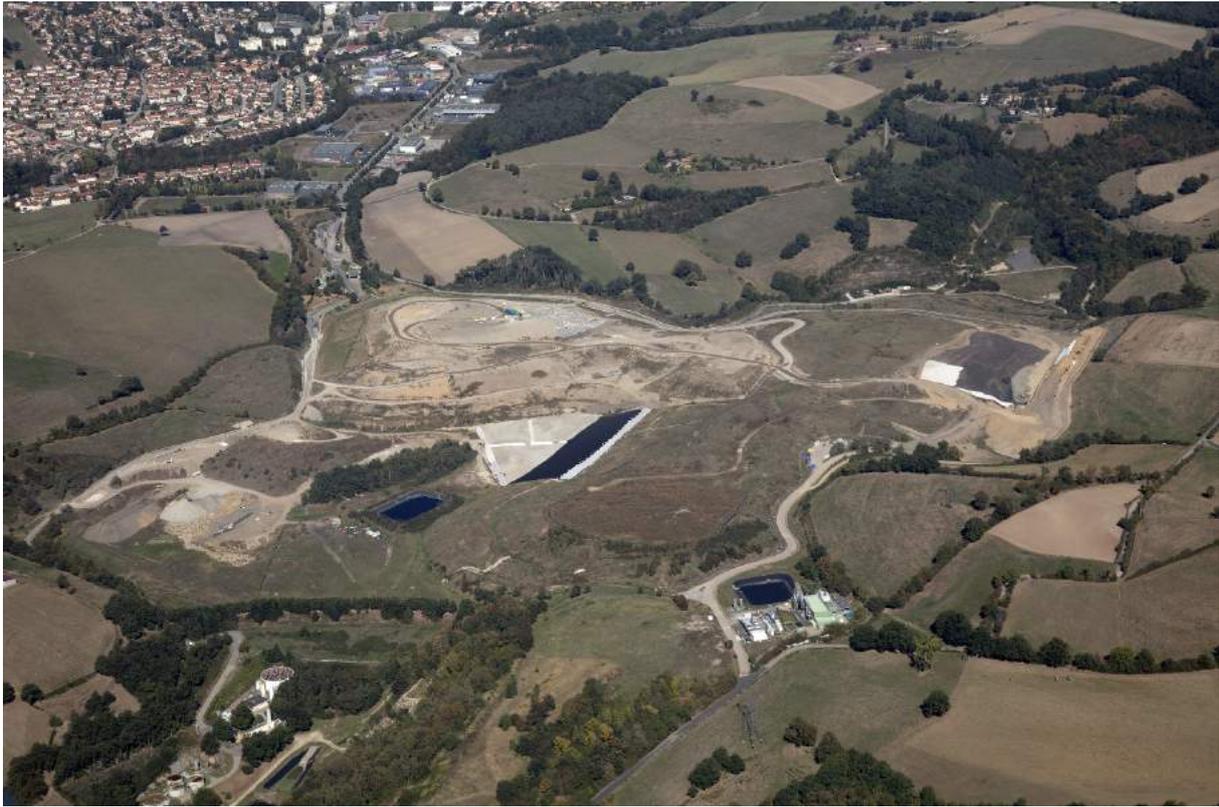
Figure 1 : Vue aérienne du site

Elle est située au sud-ouest de la commune de Roche-la-Molière, au lieu-dit "Le Pâteux", en limite communale de Firminy et du Chambon-Feugerolles, dans le département de la Loire.

Le périmètre classé occupe une superficie de 86,3 hectares intégralement incorporée dans la propriété foncière de SUEZ RV Borde Matin.

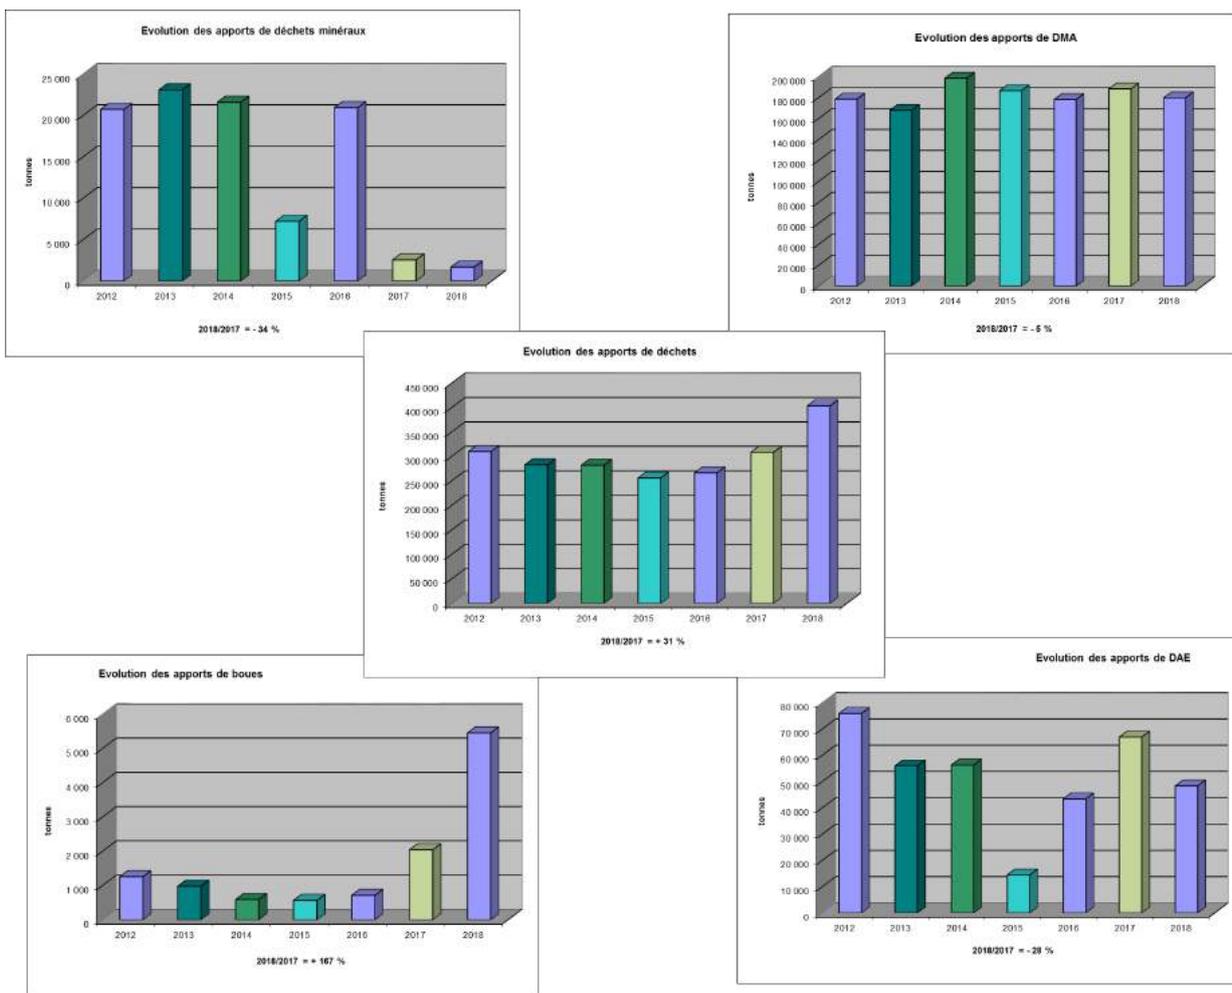
Figure 2 : Evolution des apports de déchets de 2012 à 2018

- Année 2012 : Réception de 310 137 tonnes
- Année 2013 : Réception de 283 012 tonnes
- Année 2014 : Réception de 282 105 tonnes
- Année 2015 : Réception de 255 897 tonnes
- Année 2016 : Réception de 266 455 tonnes
- Année 2017 : Réception de 308 690 tonnes
- Année 2018 : Réception de 403 758 tonnes

Le tonnage annuel maximum autorisé par l'arrêté préfectoral du 23 février 2018 est de 423 000 tonnes pour l'année 2018.

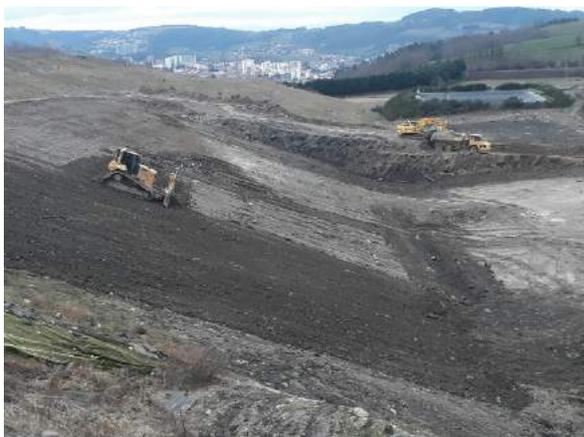
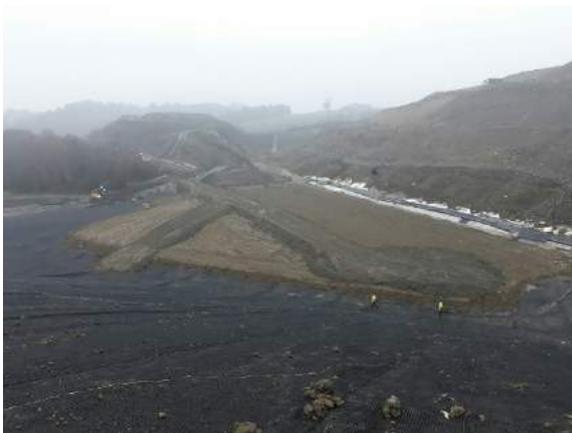
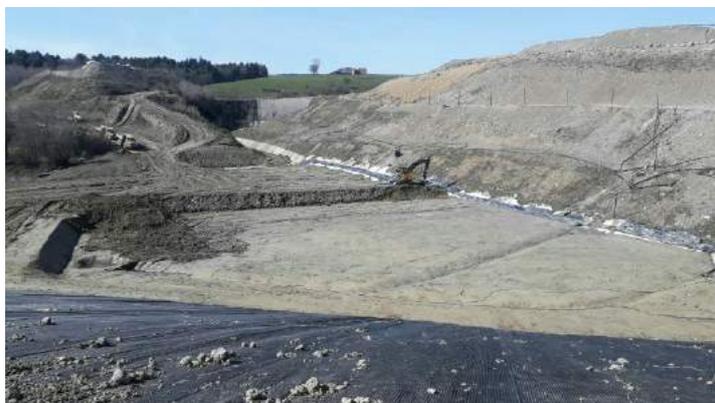
- 45 000 m³ de matériaux terrassés,
- 12 000 m³ d'argile mise en œuvre dont l'approvisionnement s'est fait par voie fluviale et routière,
- 92 000 m² de géosynthétiques mis en œuvre (géogrille de renforcement, géosynthétique bentonitique, géomembrane, géosynthétique anti poinçonnant),
- 4 000 m³ de matériaux drainant.

Cette première phase de travaux du sous casier B6 a créé environ 230 000 m³ de vide de fouille.

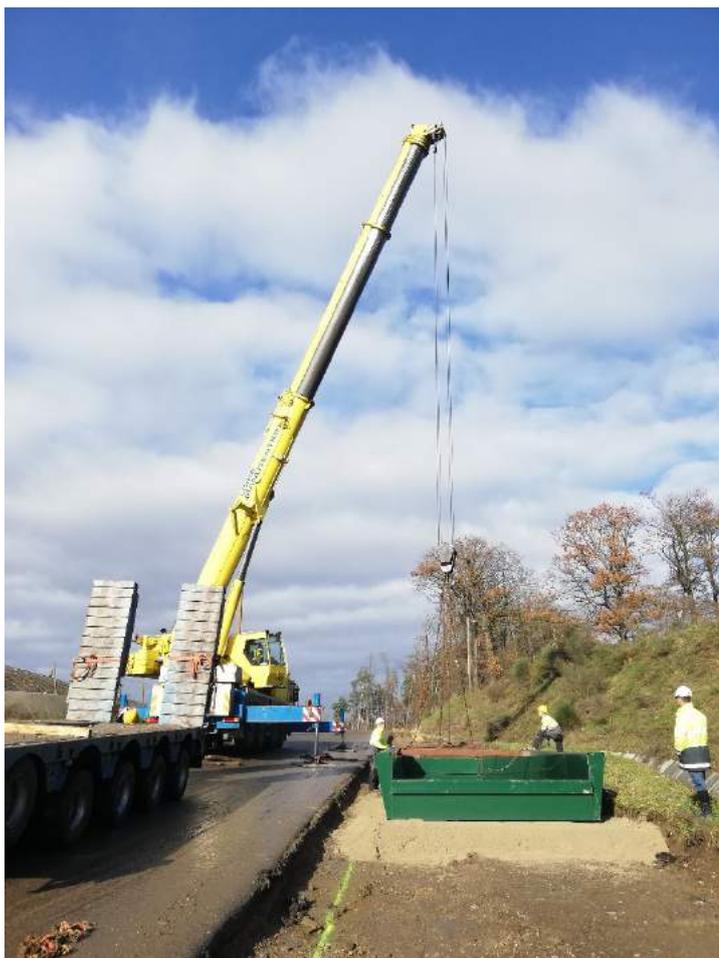
Puis, en décembre 2019 nous avons installé un second rotoluve pour que tout camion puisse laver ses roues quel que soit le sens de circulation sur le site.

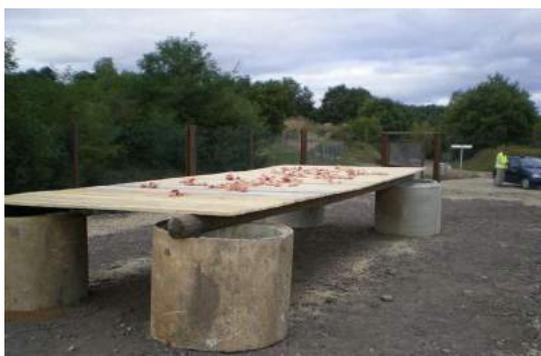
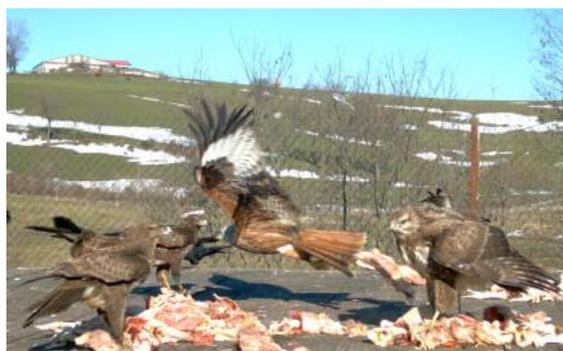
Ces observations ont été poursuivies en 2018. Un observatoire a été mis en place sur le dôme du casier A, pour les bénévoles qui interviennent ainsi tous les mercredis de septembre à mars.

Par ailleurs une nouvelle plateforme de nourrissage a été créée à la demande de la LPO Loire. Cette plateforme surélevée permet au Milan Royal d'avoir un meilleur accès à la nourriture et d'être moins en concurrence avec les autres espèces.

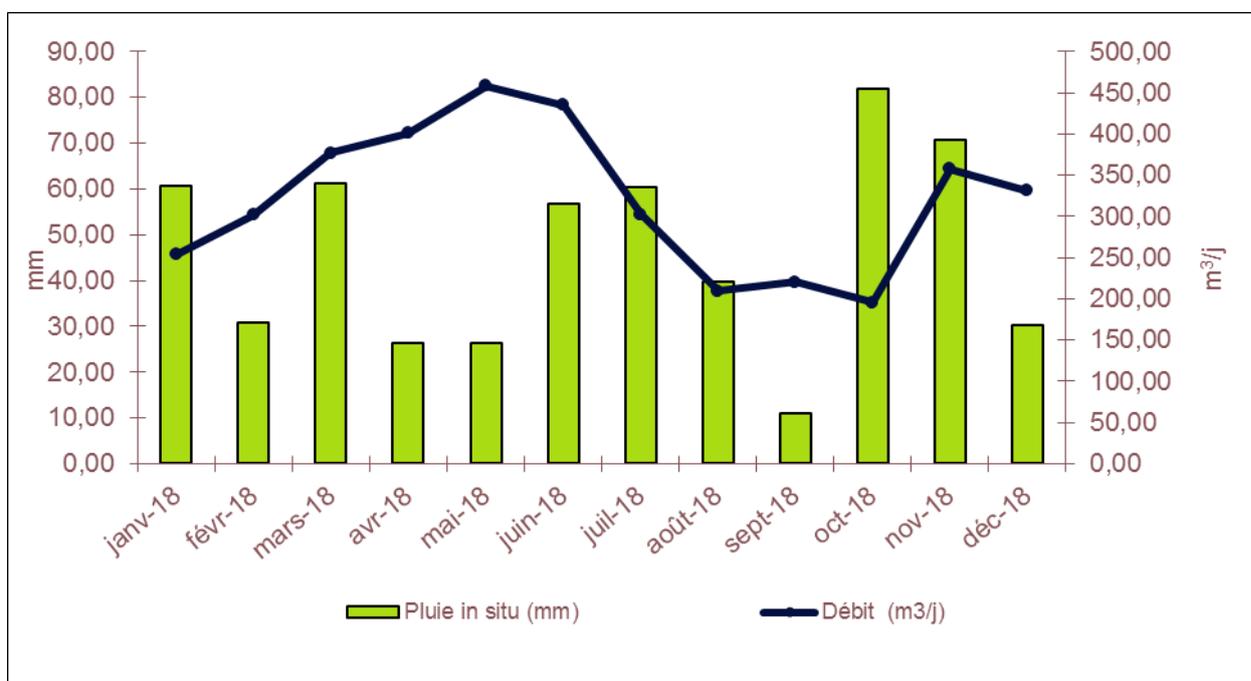
Figure 6 : Evolution du débit des lixiviats traités par rapport aux précipitations en 2018

- ✓ **Météorologie :** Pour l'année 2018, les données météorologiques proviennent de la station Météo France d'Andrézieux-Bouthéon.
 - Niveau de précipitations élevé en octobre et novembre avec notamment un épisode de neige (Cf. figure ci-dessous).
 - Pluviométrie annuelle : 555,9 mm (contre 698,3 mm en 2017, soit une diminution de 21 %).
- ✓ Les trois principales origines des eaux traitées sont : l'infiltration des précipitations au droit des bassins versants périphériques (45 à 50%), au droit de la zone d'exploitation (40 à 45%), et le drainage de la masse de déchets (10 à 15%) à partir des différents ouvrages réalisés en 2005 (estimé entre 3 et 4 m³/h).
- ✓ Volume de lixiviat brut annuel est de 116 867 m³ contre 112 231 m³ en 2018. Le débit moyen de lixiviat brut arrivant à la station d'épuration est d'environ 13 m³/h.
- ✓ L'ensemble de ces lixiviats ont été traités sur le site.

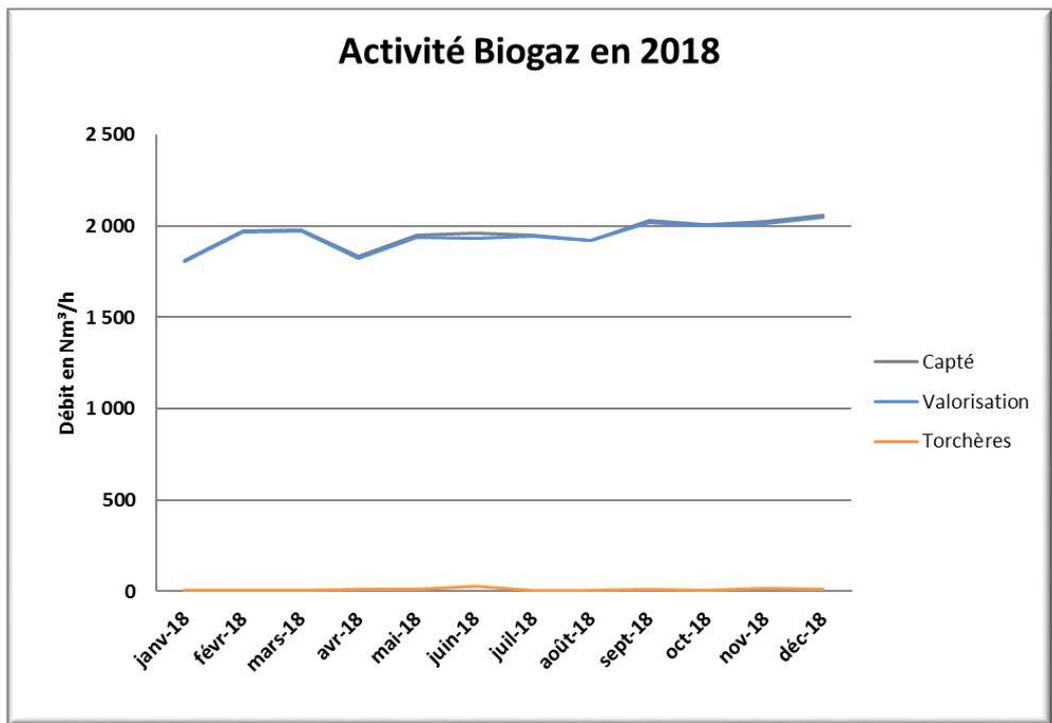
Figure 8 : Activité BIOGAZ en 2018

En 2018, 345 puits équipent le site.

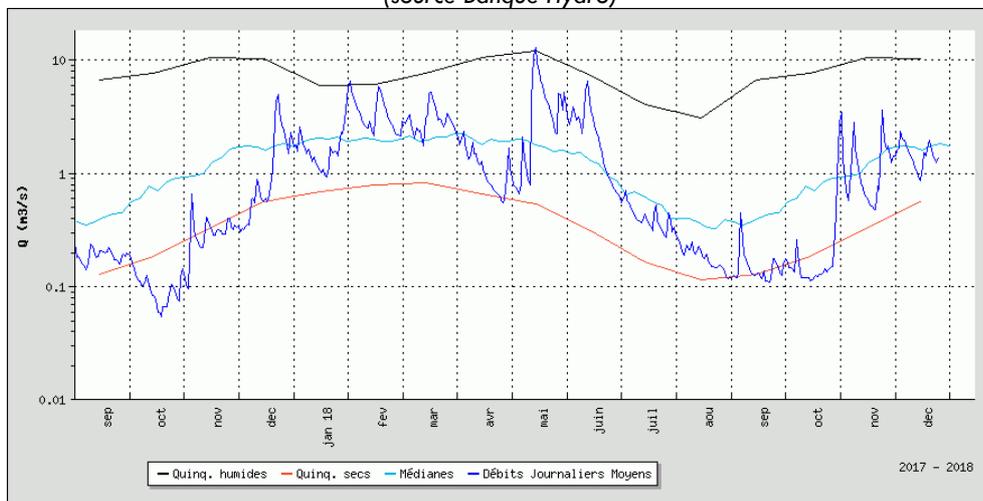
Illustration 1 : Débits journaliers de la Semène à Saint-Didier en Velay
(source Banque Hydro)

Signalons en préambule que l'année 2018 s'est caractérisée par des conditions hydrologiques très contrastées avec un début plutôt excédentaire en eau par rapport aux conditions normales d'écoulement, un étiage long et sévère et une fin d'année moyenne, comme en atteste le suivi hydrologique de la station située sur la Semène à Jonzieux (station hydrologique la plus proche de l'I.S.D.N.D),

- Courbe bleu foncé : débit journalier enregistrés au cours de l'année 2018
- Courbe bleu clair : valeurs moyennes des débits journaliers depuis le début des enregistrements
- Courbe rouge : valeur des débits journaliers de fréquence quinquennale sèche
- Courbe noire : valeur des débits journaliers de fréquence quinquennale humide

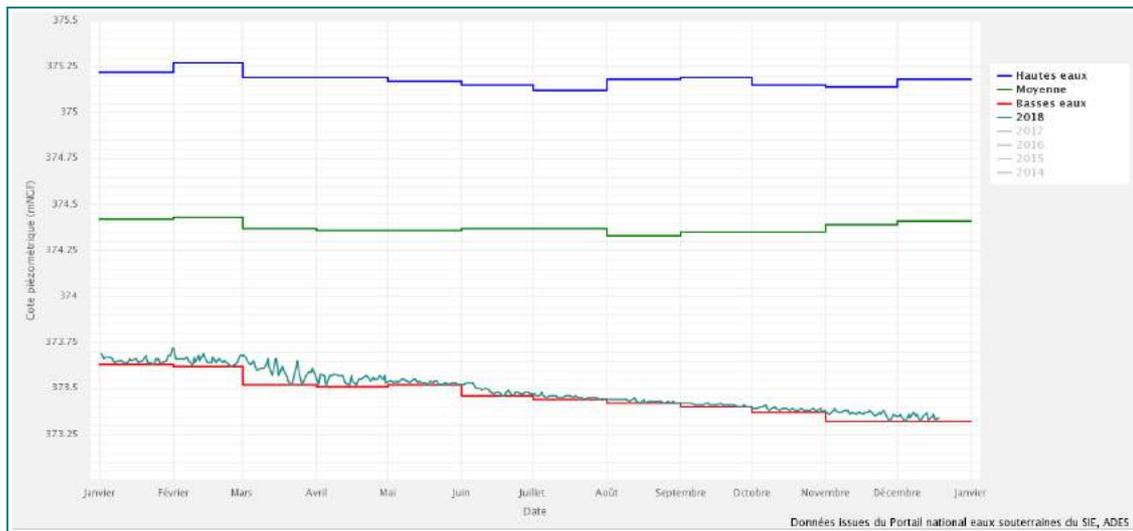
Illustration 2 : Suivi piézométrique – Piézomètre 07208X0197/F1C
(source : ADES)

- Courbe bleu foncé : niveaux d'eau enregistrés au cours de l'année 2018
- Courbe bleu clair : niveaux d'eau associés à des conditions de hautes eaux
- Courbe vert : niveaux d'eau associés à des conditions moyennes
- Courbe rouge : niveaux d'eau associés à des conditions de basses eaux

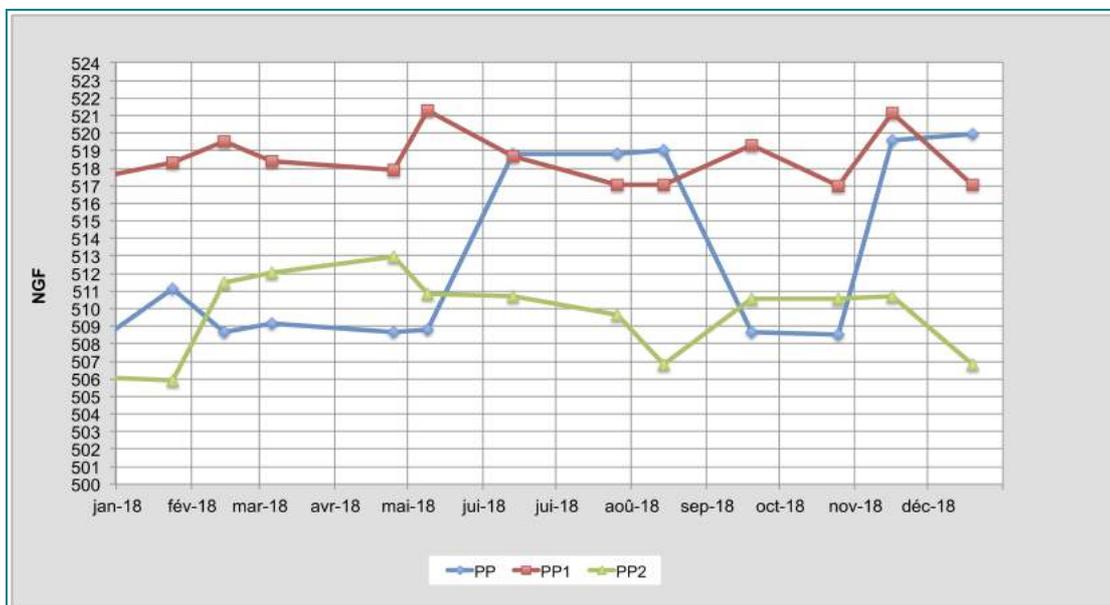
Illustration 5 : Suivi 2018 - Puits de pompage

Les niveaux mesurés sont directement en lien avec les niveaux de déclenchement des pompes. Les remontées parfois observées sur plusieurs mètres correspondent à des périodes de pannes ou de maintenance sur les pompes (exemple de PP au cours de l'été et en fin d'année).

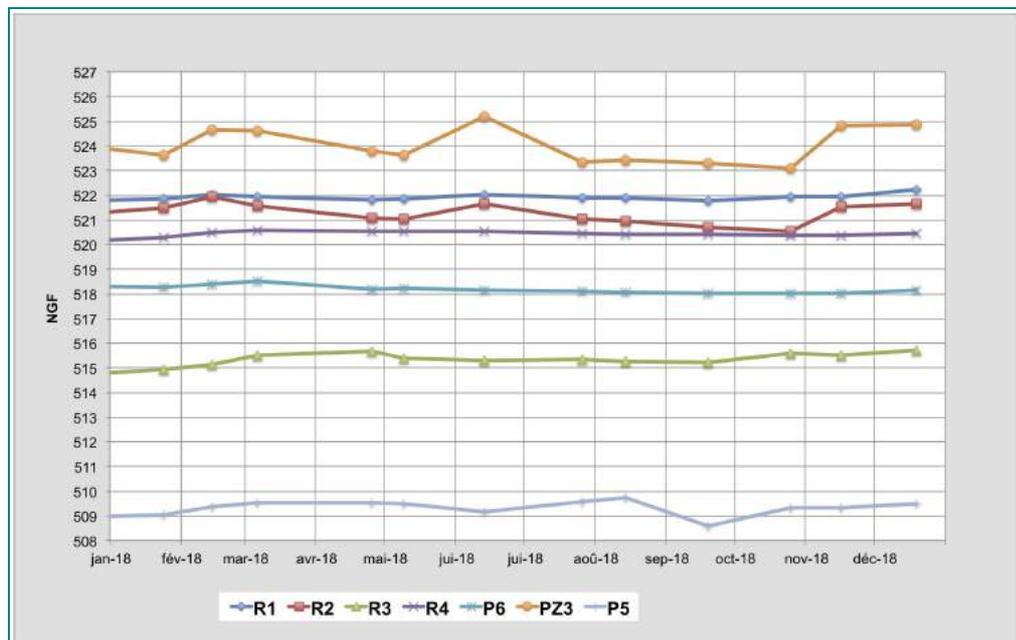
Illustration 7 : Suivi 2018 - Piézomètres plate-forme 95

- Le niveau mesuré dans P6 (≈ 518 NGF) fait partie des niveaux les plus bas observés alors que cet ouvrage est relativement éloigné des dispositifs drainants les plus récents de type mèches drainantes ou puits de pompage. Cette situation ne peut donc être attribuée qu'à la capacité des anciens réseaux de drainage existants (réseau 1991 ou 1985) ou de l'ancien dalot de la vallée d'Alus qui passe à proximité de cet ouvrage et qui peut (s'il est fissuré) constituer un point de soutirage des lixiviats à la base du massif de déchets.

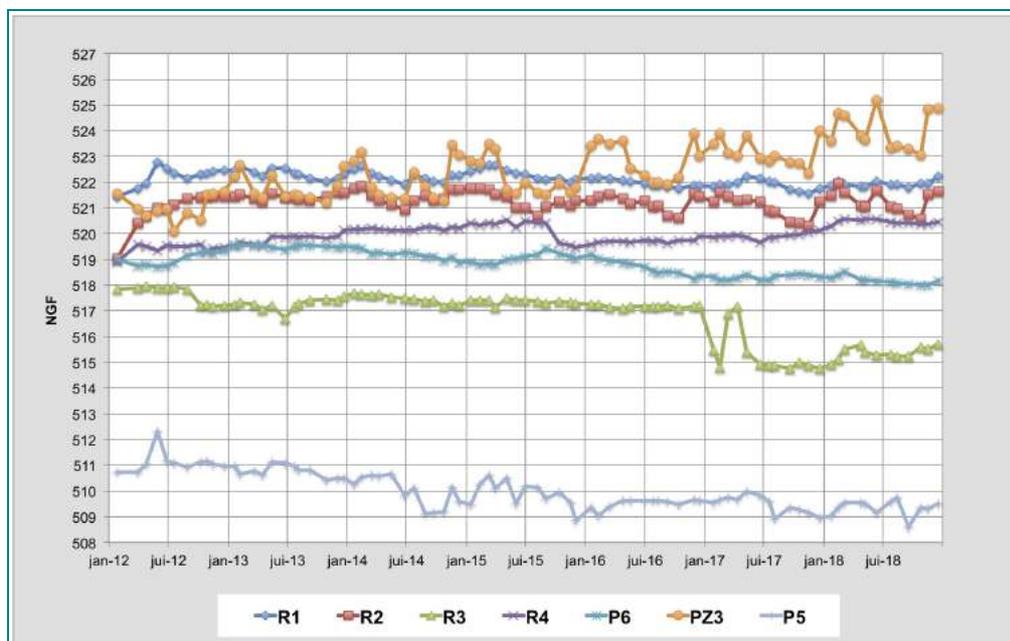
Illustration 8 : Suivi 2012-2018 - Piézomètres plate-forme 95

- Les mesures de 2018 indiquent dans leur ensemble une situation proche de ce qui avait déjà été constaté en 2017. Le suivi 2012-2018 montre une situation d'équilibre entre les venues d'eau dans les déchets et la capacité de drainage du massif. Pour une grande majorité des ouvrages, les fluctuations de piézométrie sont de l'ordre du mètre.

- La baisse régulière de **P5 et P6** depuis 2012 pourrait être attribuable au contexte hydroclimatique peu arrosé de ces 4 dernières années entraînant le maintien de conditions de basses eaux hydrogéologiques.

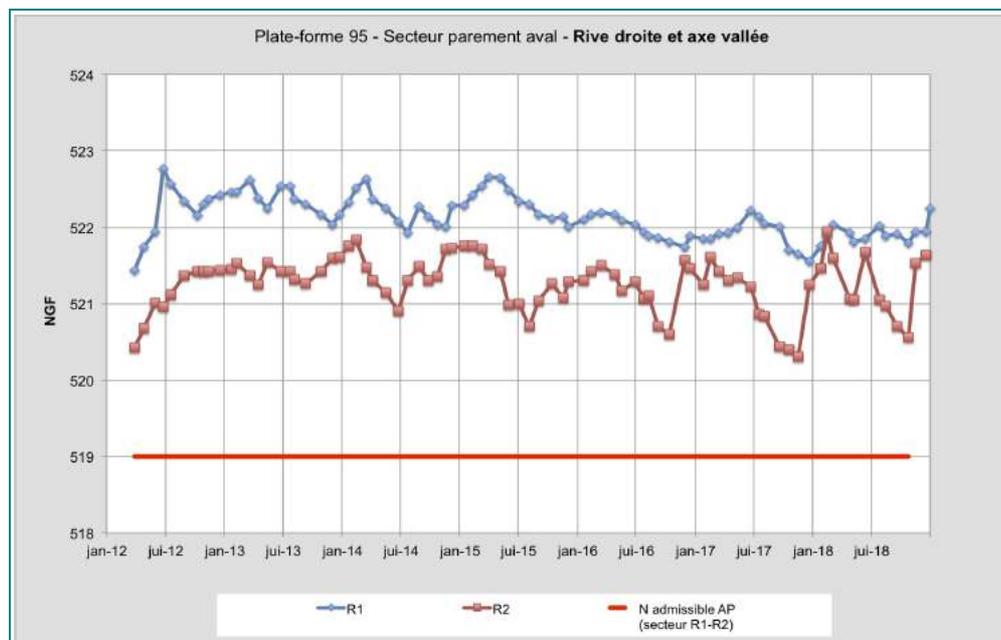
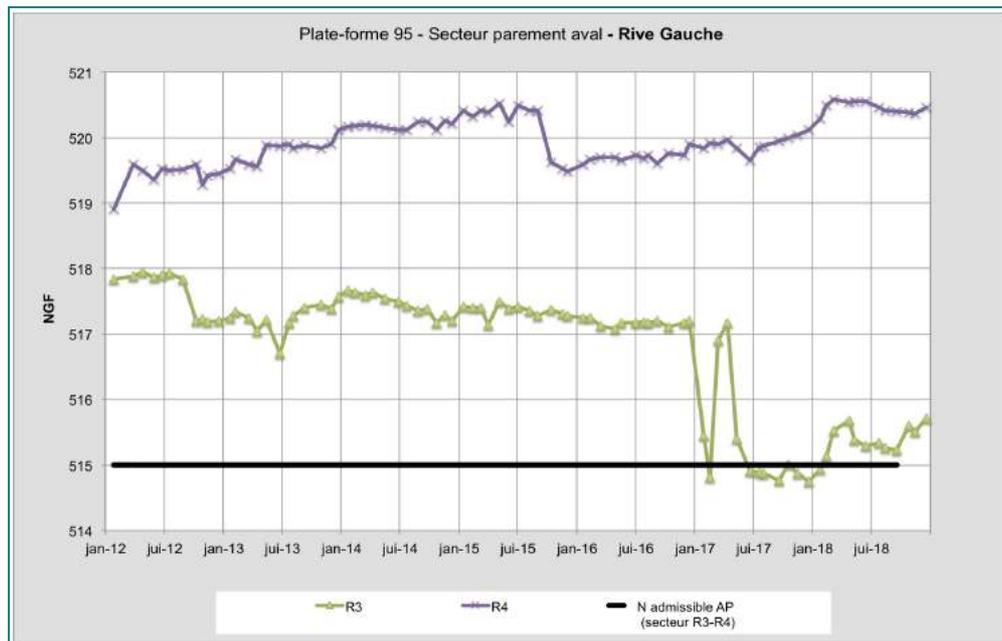
Illustration 10 : Comparaison Niveau de saturation des déchets / Obligations réglementaires

Comme indiqué précédemment, le piézomètre R4 montre une courbe régulièrement ascendante qui mérite une surveillance accrue à l'avenir avec une attention particulière portée à l'état des fossés dans ce secteur. On peut également envisager que cet ouvrage se situe dans une zone de tassement (voir commentaires page 12 et illustration 9).

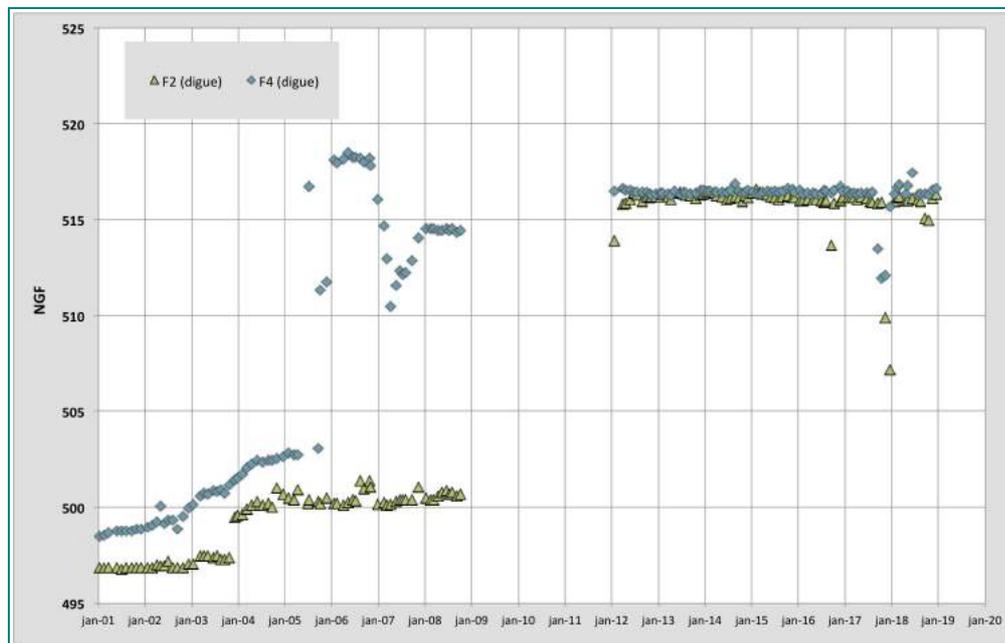
Illustration 13 : Suivi 2001-2018 - Piézomètres F2 et F4 digue aval

Sur F2 et F4, on a constaté une élévation progressive du niveau piézométrique entre 2006 et 2010 (élévation de plusieurs mètres). Les mesures de 2001-2002 indiquent l'état de la charge piézométrique dans le substratum alors que les mesures entre 2011 et 2016 sont à l'équilibre avec celle du massif de déchets. Cette dérive traduit probablement une baisse progressive de l'étanchéité de la cimentation des ouvrages en lien avec les mouvements lents de fluage et rééquilibrage dans le parement aval du site ; mouvements qui ont fissuré l'équipement des forages et permis la mise en équilibre progressive avec le niveau des déchets saturés en eau.

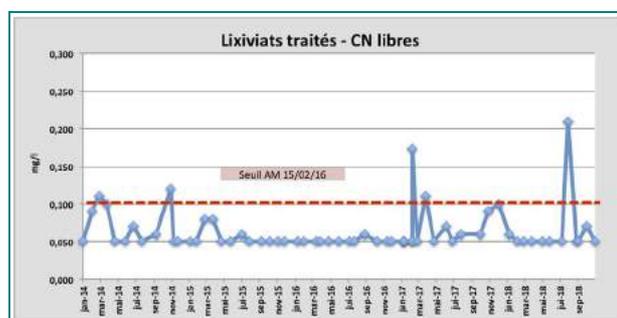
Illustration 5 : Evolution de la concentration en cyanures libres dans les lixiviats traités

En effet les lixiviats respectent, sauf exception, le seuil fixé par l'arrêté ministériel du 15 février 2016 concernant la qualité des effluents liquides provenant d'un I.S.D.N.D. (voir illustration 5).

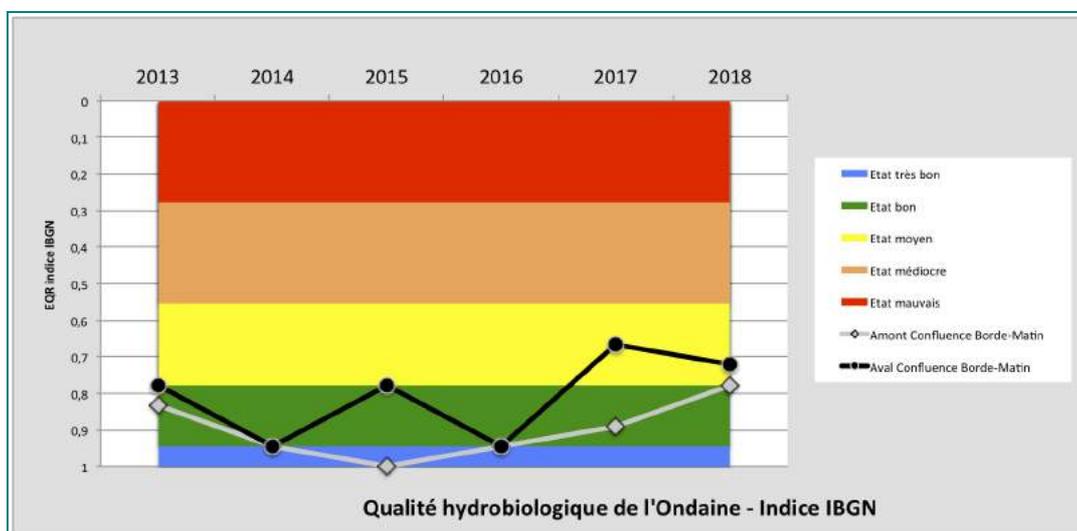
Illustration 18 : Suivi 2013-2018 – Indice IBGN

Les écarts entre les notes IBGN fluctuent selon les années, les conditions hydrologiques et la sévérité des étiages semblent accentuer ces écarts entre l'amont et l'aval.

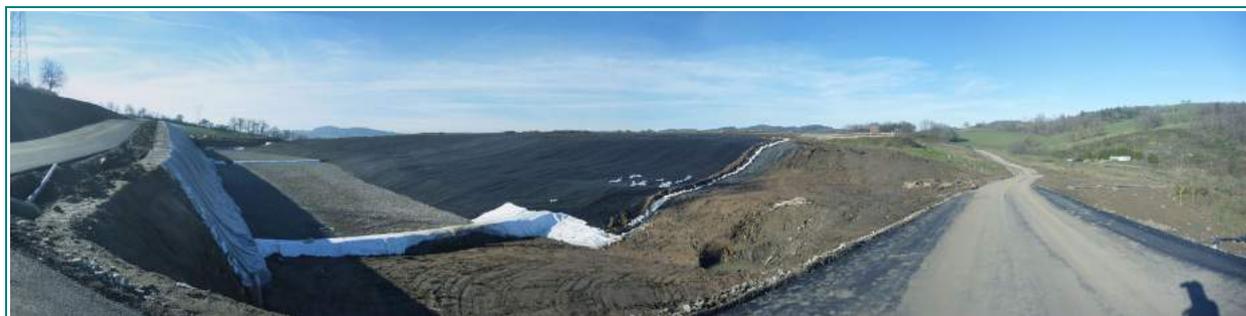
Ce constat peut trouver son explication dans les importants travaux de terrassement réalisés sur la rive gauche de la vallée du Borde-Matin dans le cadre des travaux préparatoires d'un nouveau sous-casier, situé à la fois en appui sur le casier A et en extension sur la périphérie du site,. Ces travaux ont mis à nu, avant la pose des barrières de sécurité, de grandes surfaces de terre qui initialement était végétalisées (voir photographie ci-dessous).

Nouveau sous casier réalisé au cours de l'été et de l'automne 2018 – Vue décembre 2018 depuis la rive gauche en direction de la vallée du Poste de Contrôle

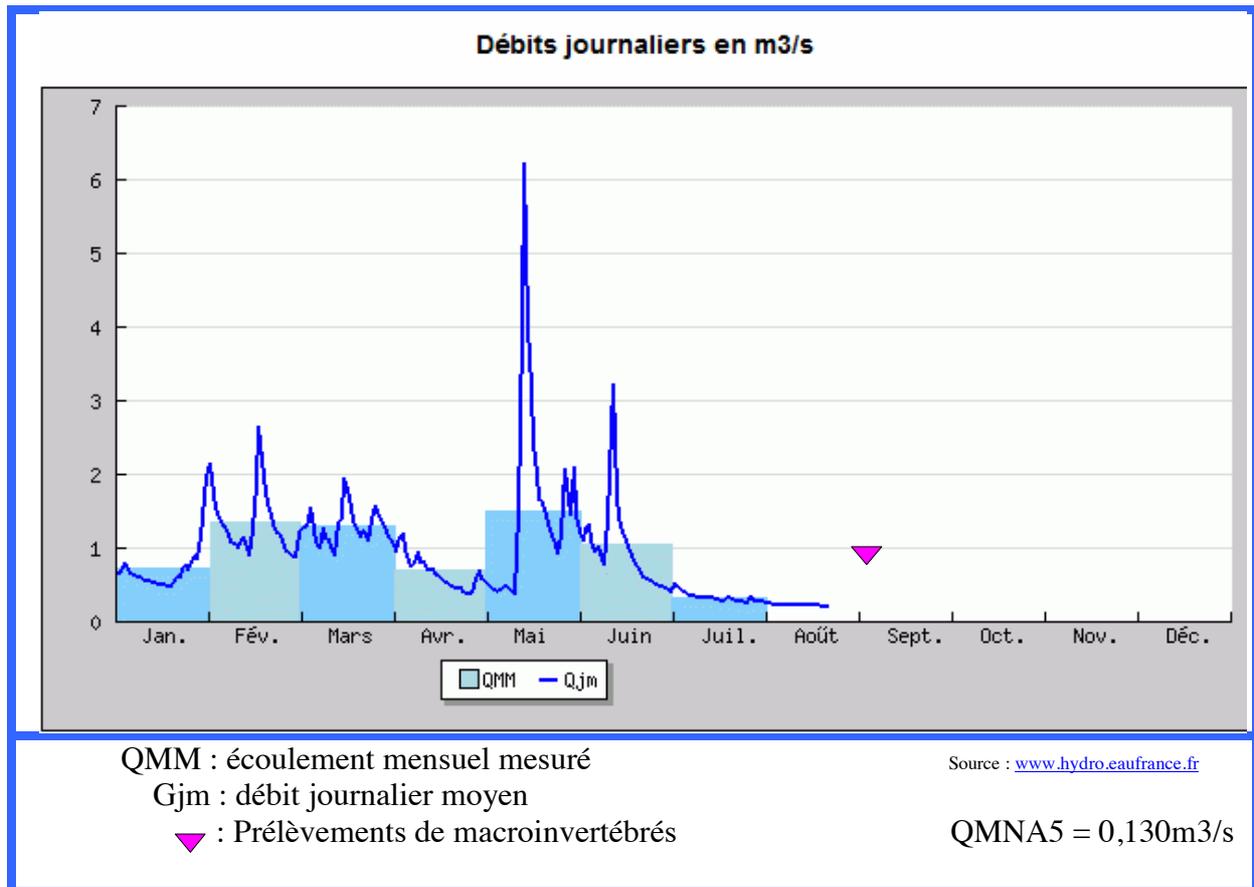
Le graphique suivant illustre le contexte hydrologique des prélèvements pour l'année 2018 (source www.hydro.eaufrance.fr).

Le débit d'étiage a été atteint vers le 11 juillet 2018. Ce débit est ensuite resté relativement stable jusqu'à début septembre, car il y a eu assez peu d'épisodes orageux au cours de l'été 2018. Les prélèvements ont été effectués en période de débit stabilisé et à l'étiage.

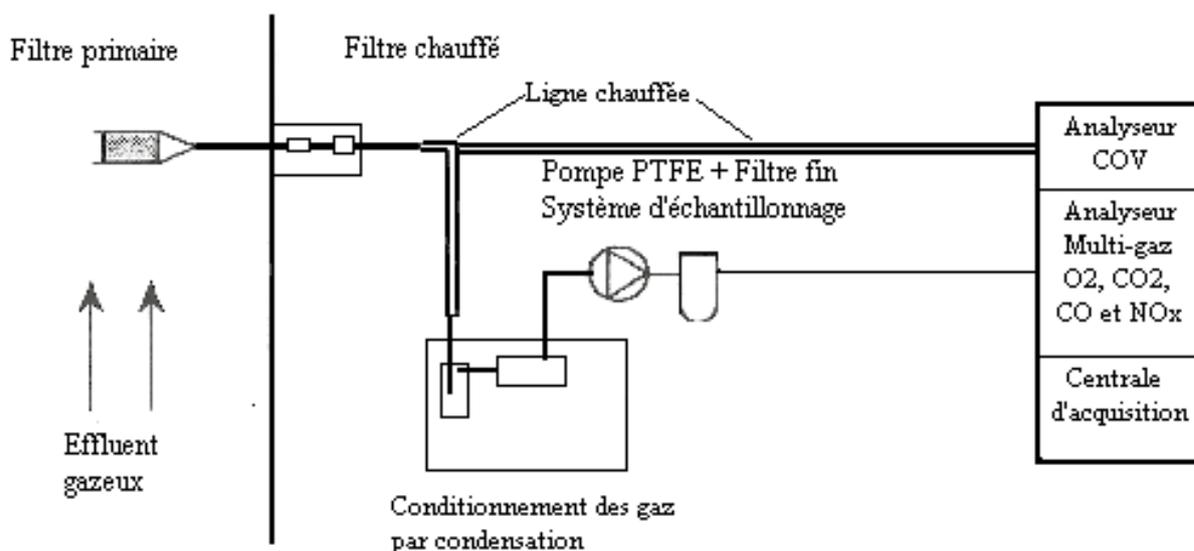
La figure A, ci-dessous présente le schéma d'assemblage de la ligne de prélèvement des différents analyseurs suivant la norme.
