SUEZ RV BORDE MATIN

**INSTALLATION DE STOCKAGE DE DECHETS NON DANGEREUX DE
BORDE MATIN (42)**

Rapport annuel d'activité 2019

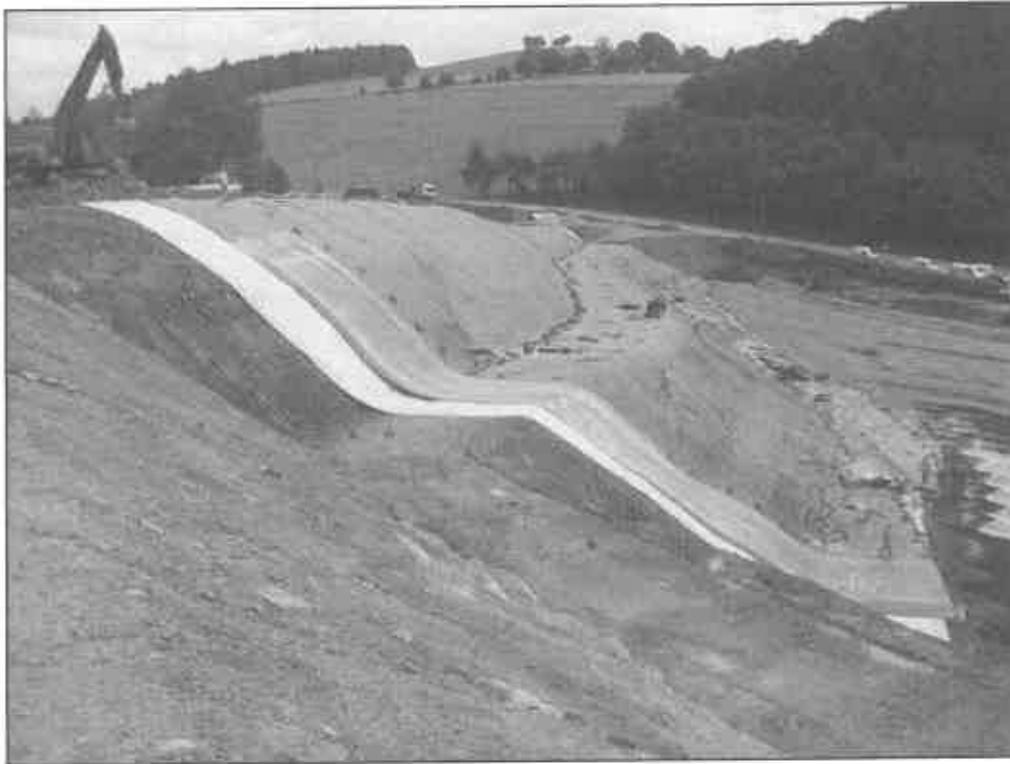
Figure 4 : Vue sur un casier en cours de création (pose de la barrière active) (Source : SUEZ RV Borde Matin)

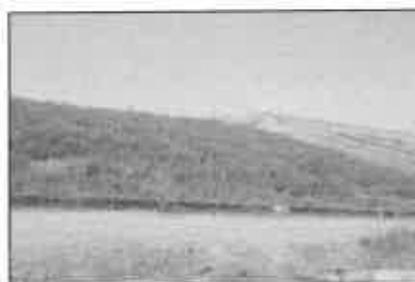
Le biogaz est collecté par un réseau de captage par drainage horizontal et vertical disposé à l'avancé en épis ou par puits dans le massif. Actuellement 340 puits et 14 km de canalisations équipent le site.

Figure 5 : Vue sur le réseau de collecte de biogaz (Source : SUEZ RV Borde Matin)

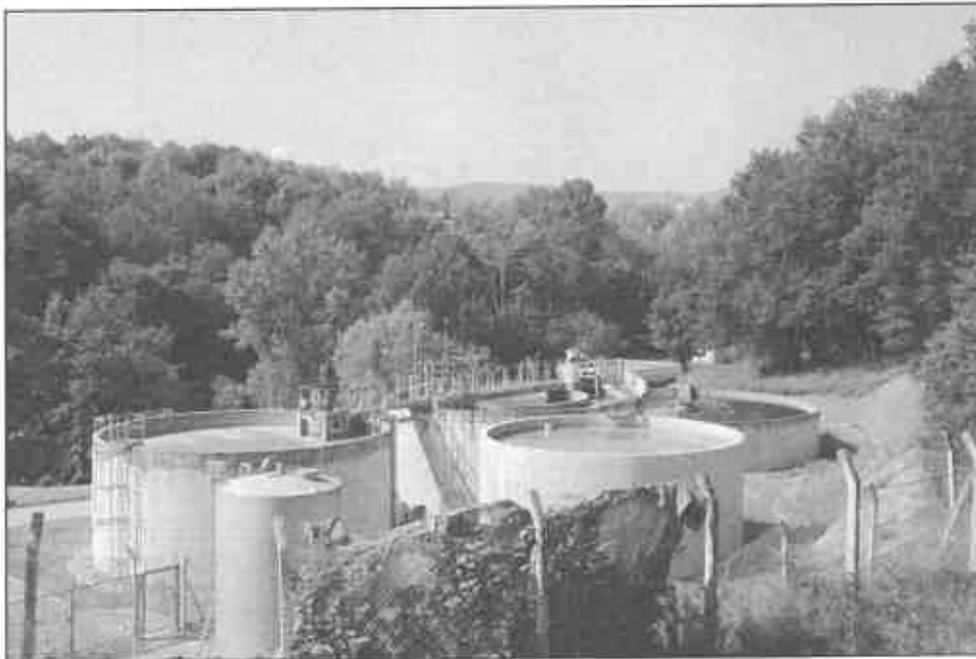
Les lixiviats sont stockés via un bassin de 2500 m³. Un bassin de stockage de 6 300 m³ permet de stocker les lixiviats en cas d'arrêt technique prolongé ou de forte production de lixiviats. Un bassin de lagunage permet le pré-traitement des lixiviats. A la suite de ce traitement, les lixiviats sont dirigés vers la station d'épuration interne. Le rejet s'effectue après traitement dans le ruisseau du Borde Matin.

Figure 7 : Vue sur la station d'épuration interne (Source : SUEZ RV Borde Matin)

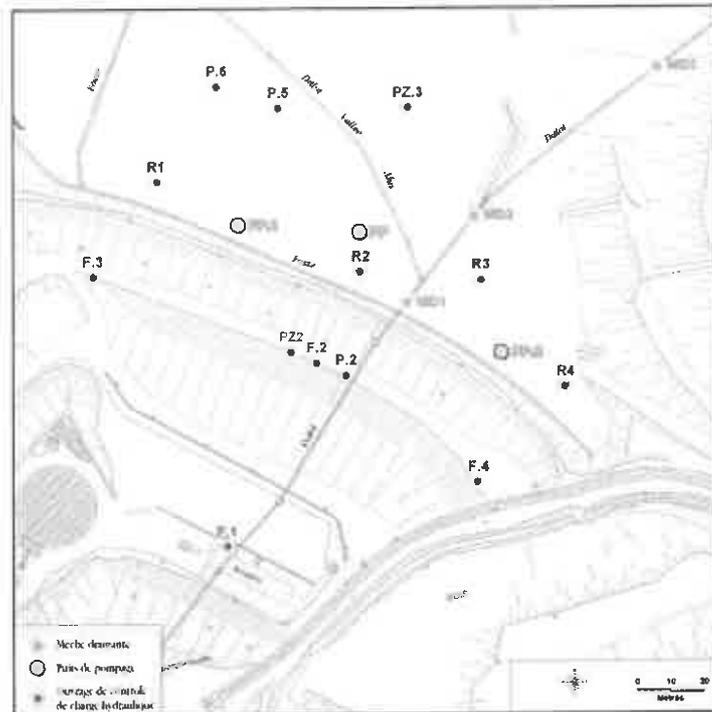
Figure 8 : Localisation des ouvrages de contrôle du casier A (Source : CESAME)

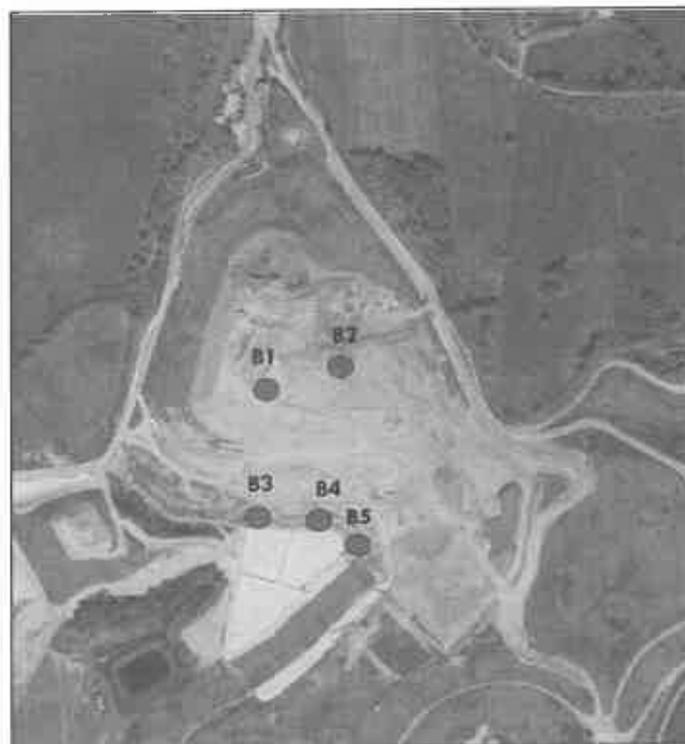
Figure 9 : Localisation des ouvrages de contrôle du casier B (Source : CESAME)

21 ouvrages de contrôles permettent de contrôler la hauteur des lixiviats dans les casiers A et B.

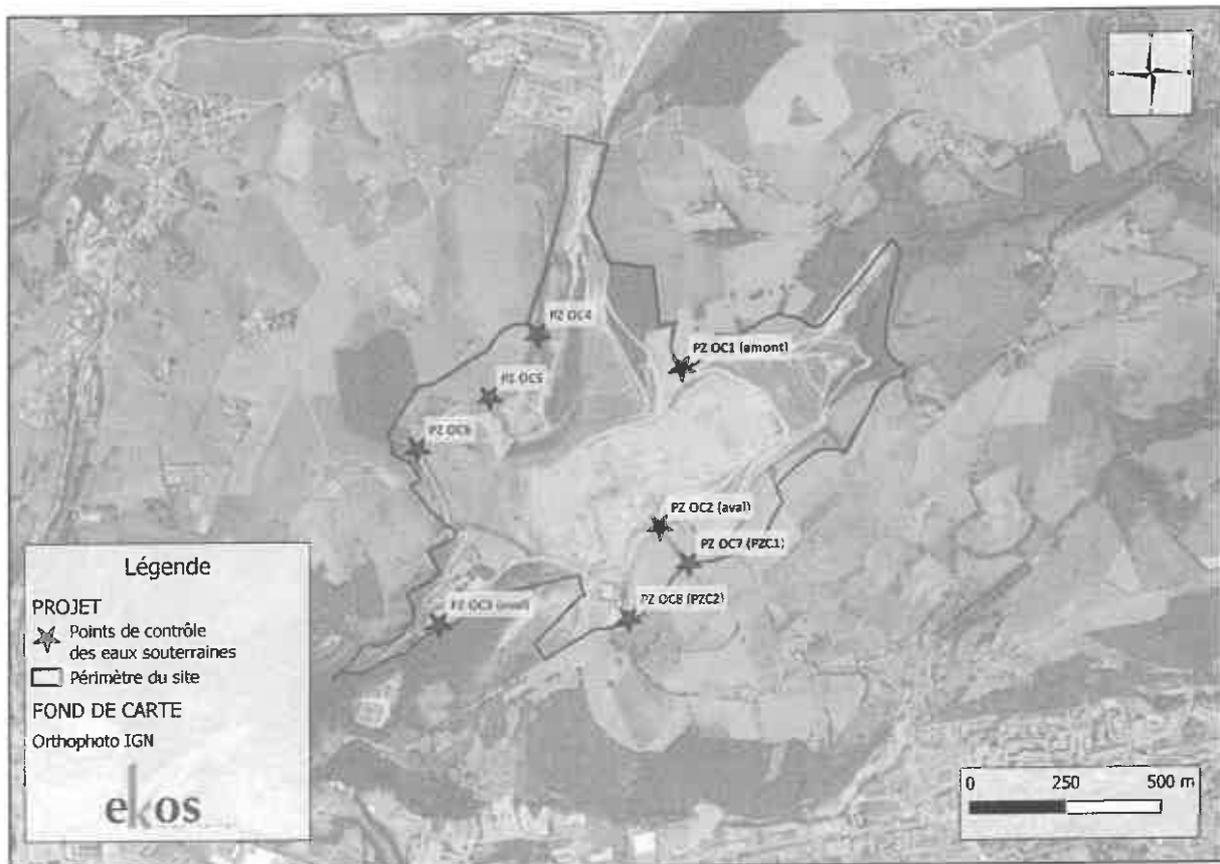
Figure 10 : Localisation des points de suivi de la qualité des eaux souterraines (Source : CESAME)

8 piézomètres permettent le suivi des eaux souterraines.

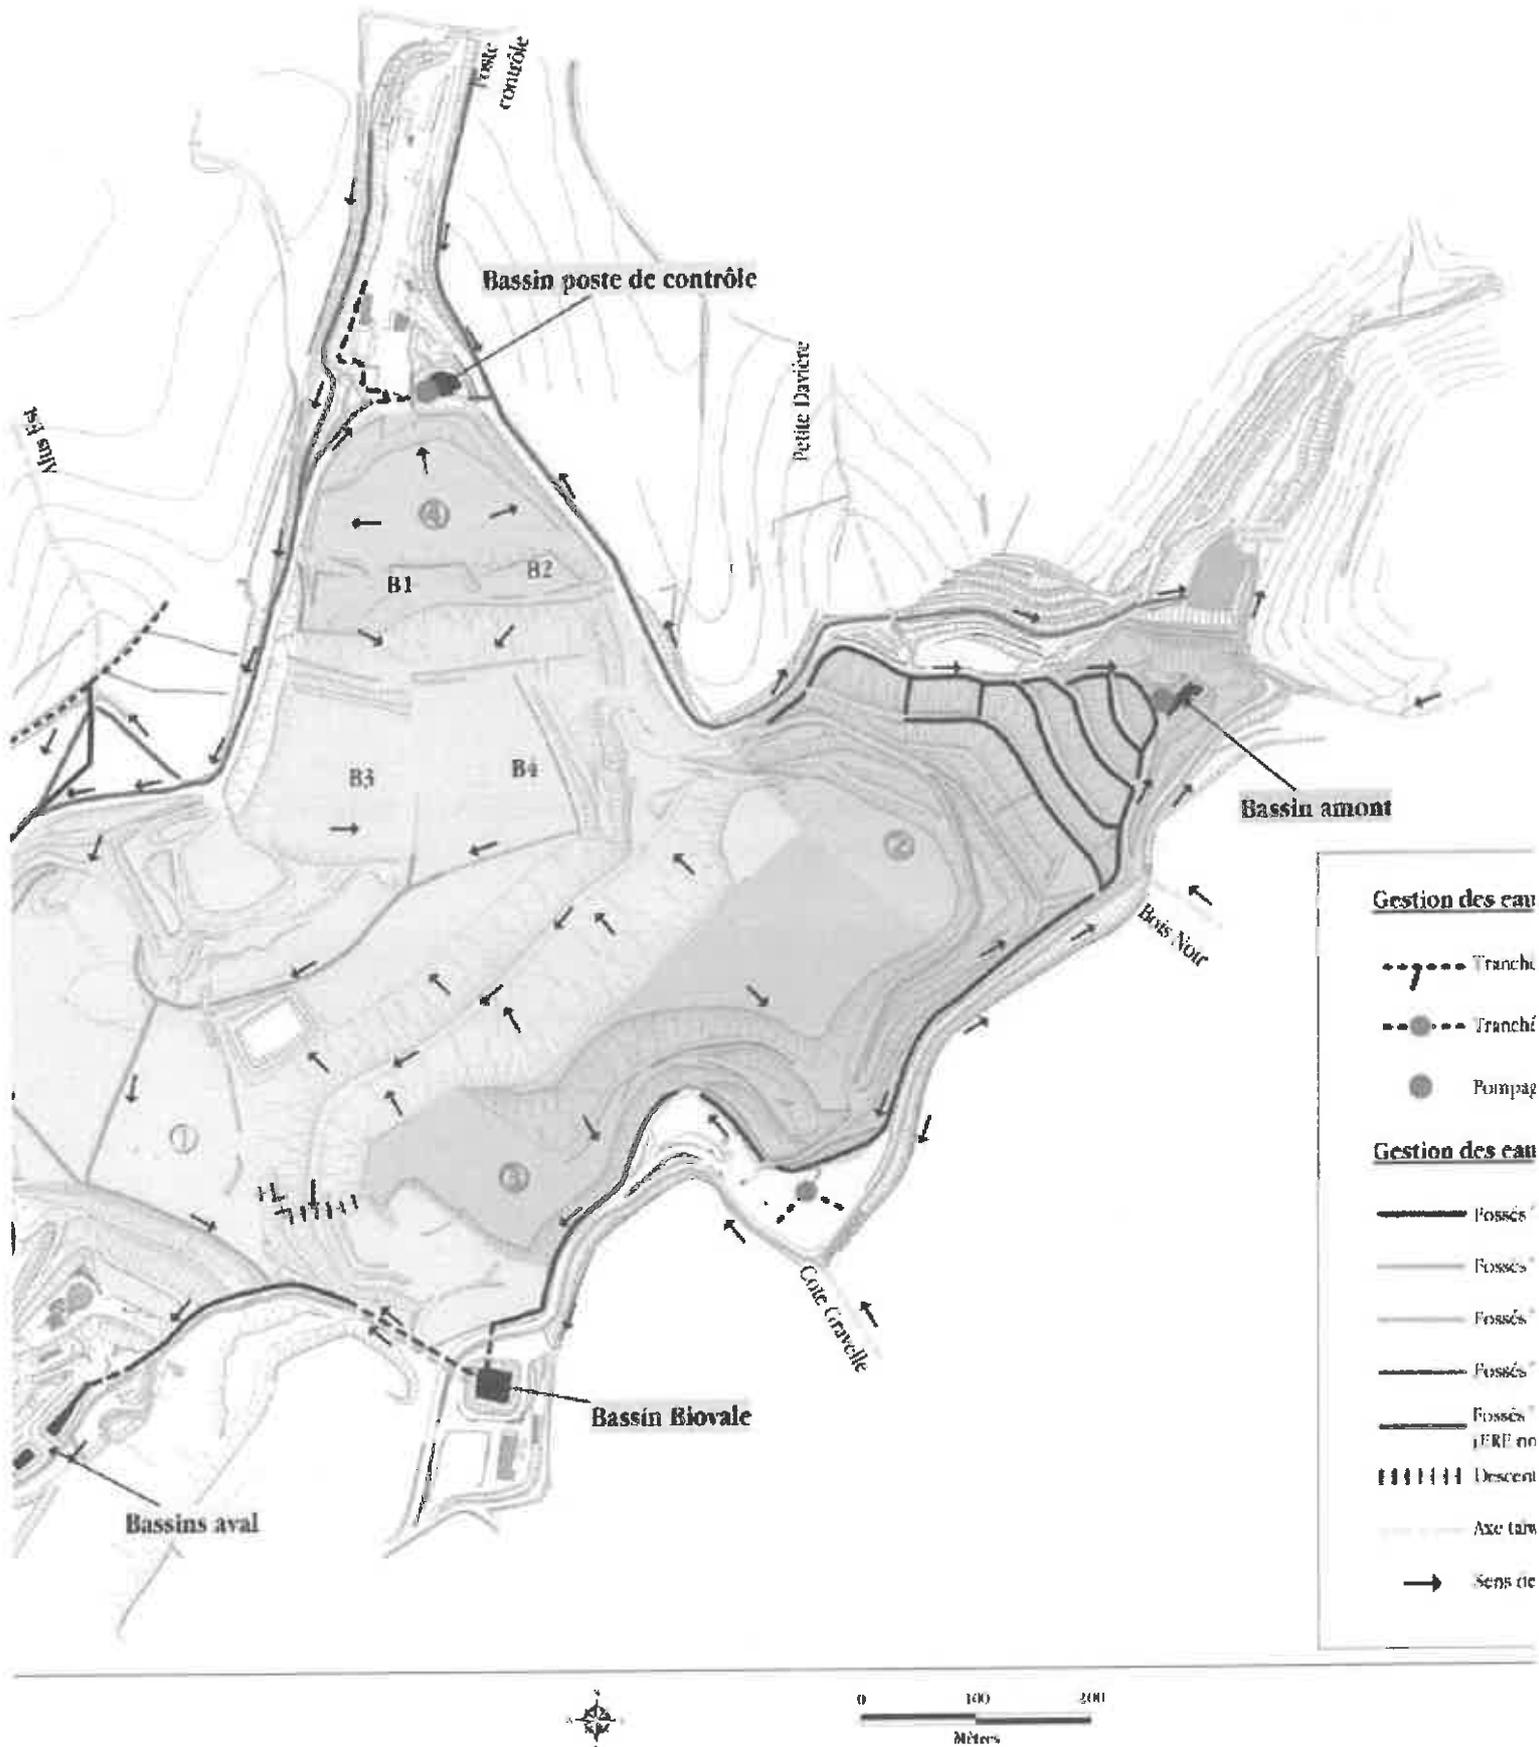
Les eaux de ruissellement internes sont collectées et gérées par 4 bassins de rétention étanches avant rejet dans le milieu naturel.

Figure 12 : Aires d'alimentation des bassins de rétention des eaux de ruissellement internes (Source : CESAME)

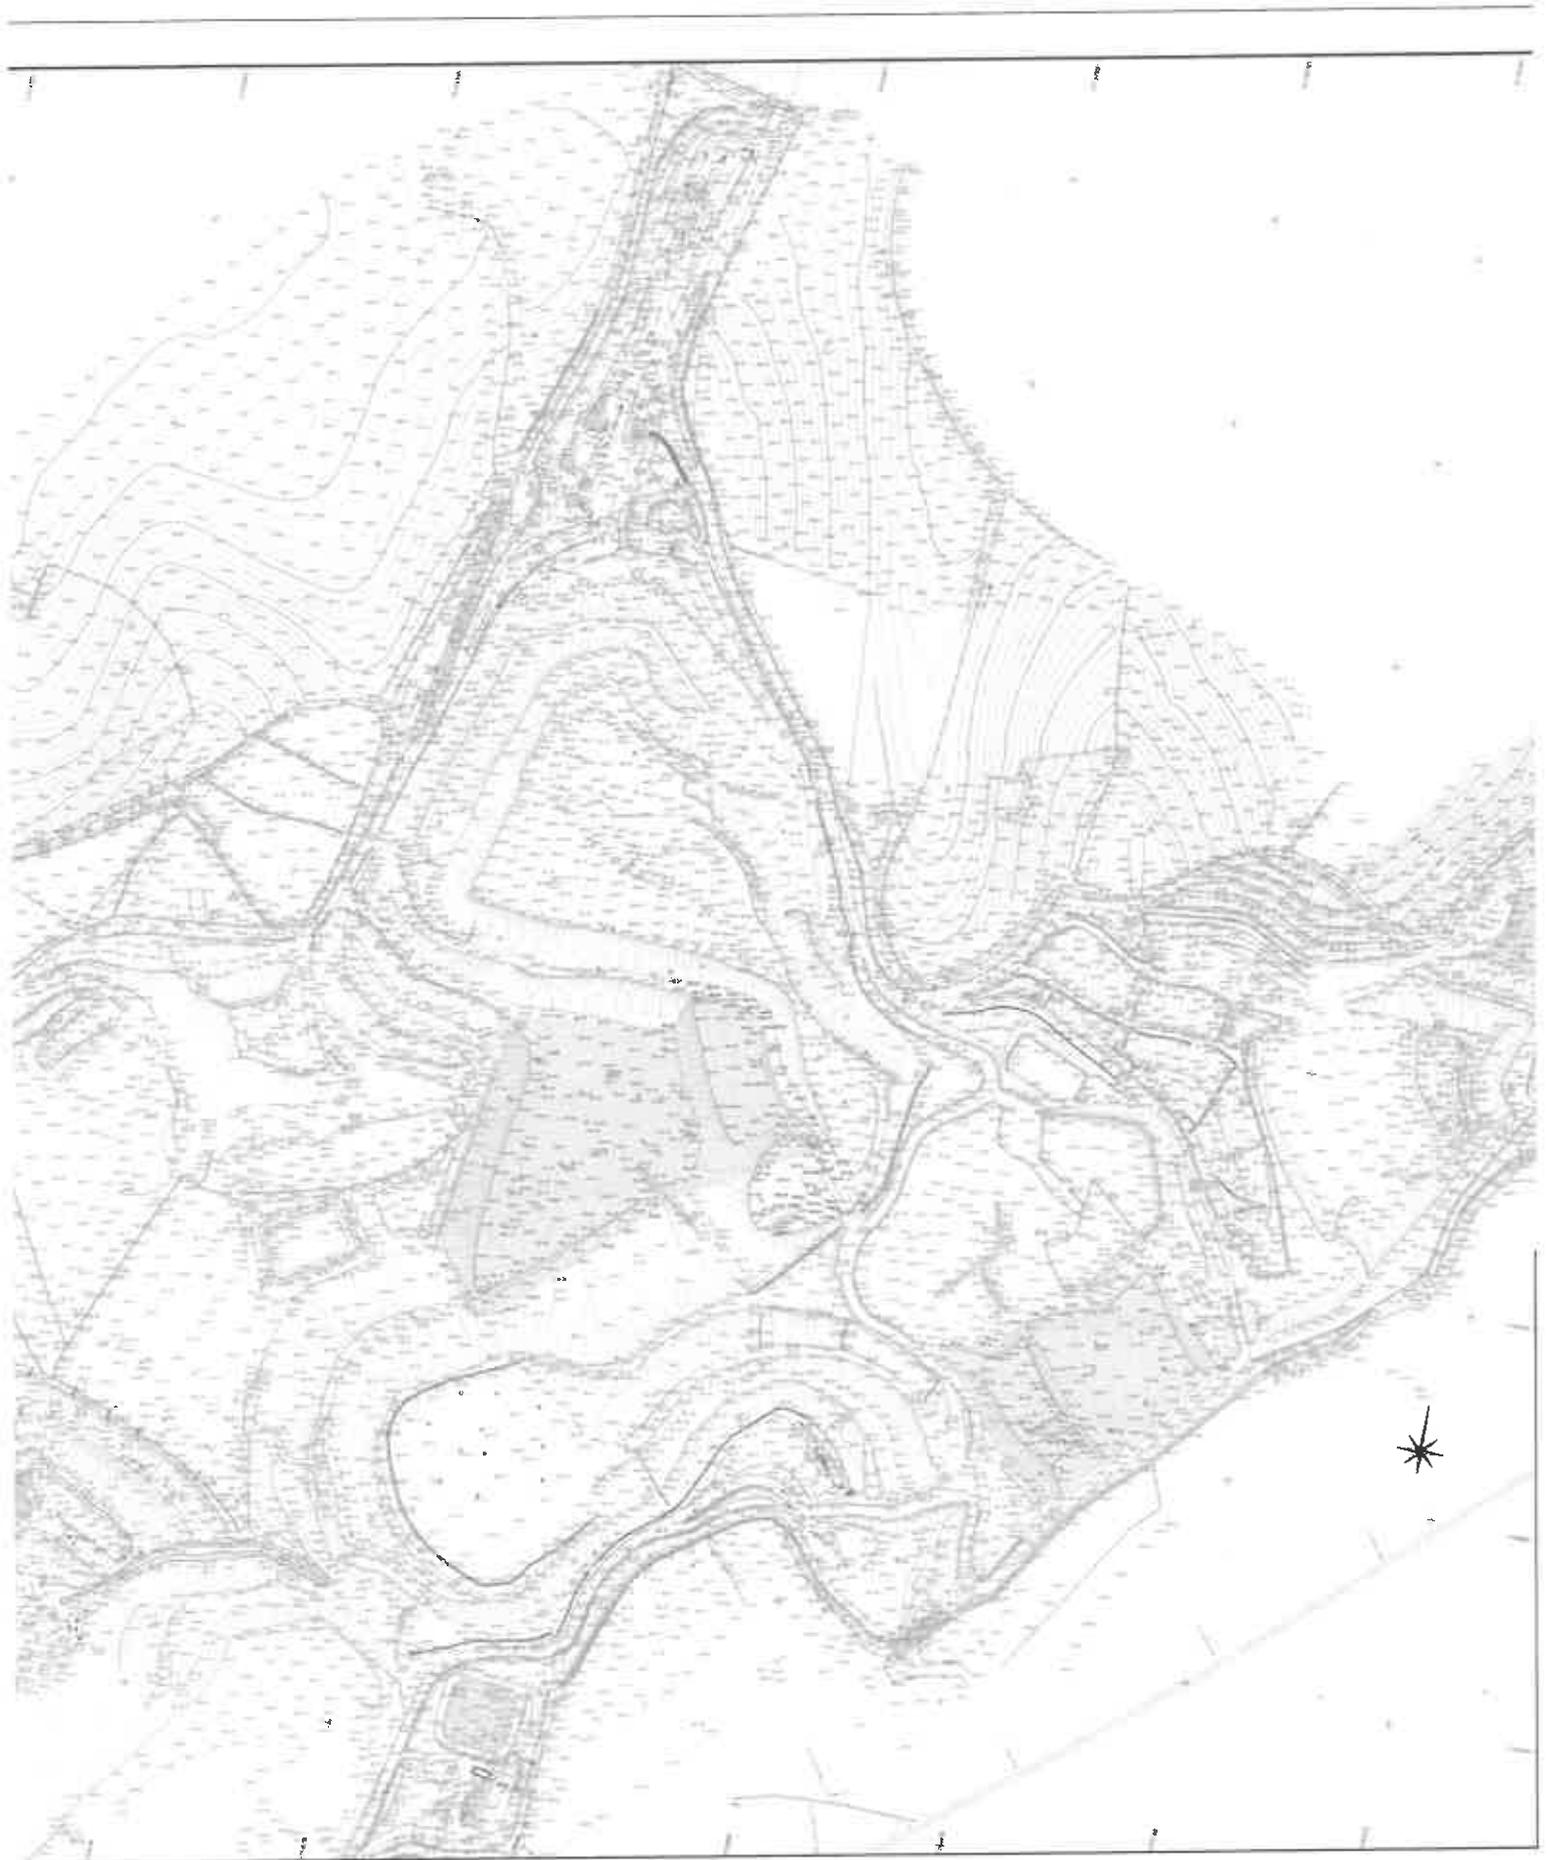
Le plan topographique suivant présente l'état de l'exploitation au 3 janvier 2020.

Figure 26 : Plan topographique au 3 janvier 2020 (Source : SUEZ RV Centre-Est)

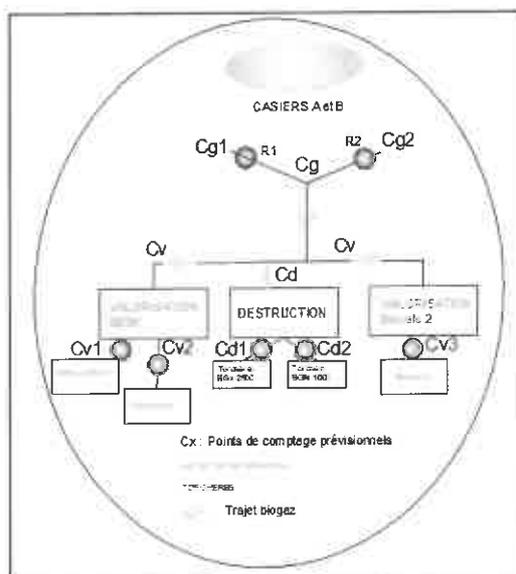
Le suivi qualitatif du biogaz collecté a été réalisé, conformément à l'article 10.2.1.1 de l'arrêté préfectoral du 23 février 2018. Le principe de gestion des effluents gazeux est illustré sur la figure suivante et s'applique également au casier C.

Figure 27 : Points de contrôle du réseau de collecte et traitement du biogaz

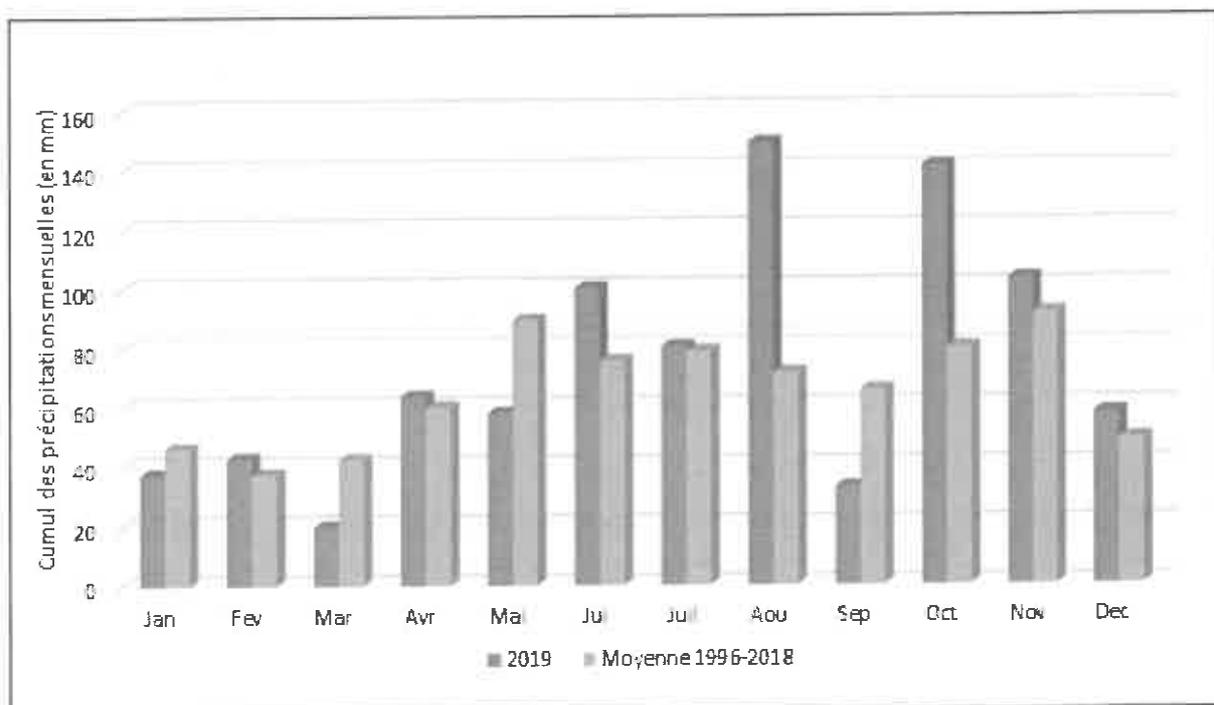
Le cumul de précipitations enregistré sur la station météorologique a été de 778,2 mm en 2019. L'année 2019 a donc été plus pluvieuse dans l'ensemble que l'année 2018 (pluviométrie annuelle : 555,9 mm). On note des conditions hydrologiques très contrastées avec un premier semestre plutôt déficitaire et un second semestre et plus particulièrement un mois d'août et une fin d'année plutôt excédentaire.

Figure 29 : Pluviométrie sur la station Météo France d'Andrézieux-Bouthéon en 2019 et moyenne 1996-2018

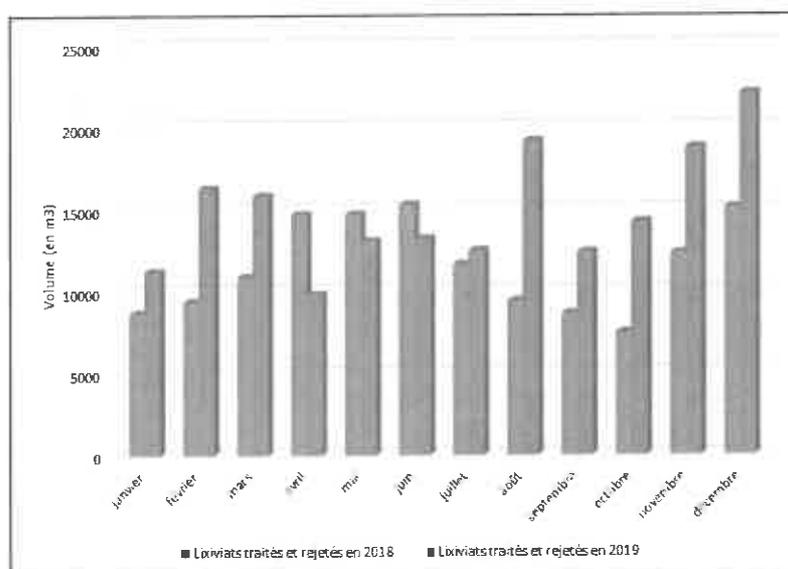
Figure 31 : Volumes de lixiviats traités et rejetés en 2018 et 2019

Les précipitations importantes de 2019 ont entraîné un volume de lixiviats rejetés en 2019 supérieur à celui de 2018.

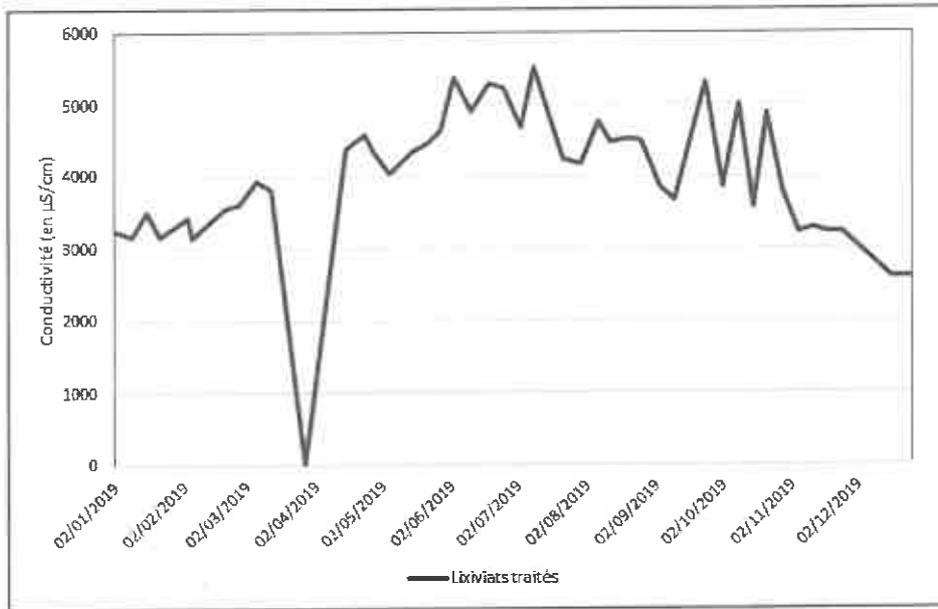
Le suivi de la conductivité électrique brute à 25°C est réalisé plusieurs fois par mois. La figure suivante présente l'évolution de la conductivité en 2019. On observe une anomalie en avril 2019 liée au changement du capteur.

Figure 34 : Suivi de la conductivité des lixiviats traités

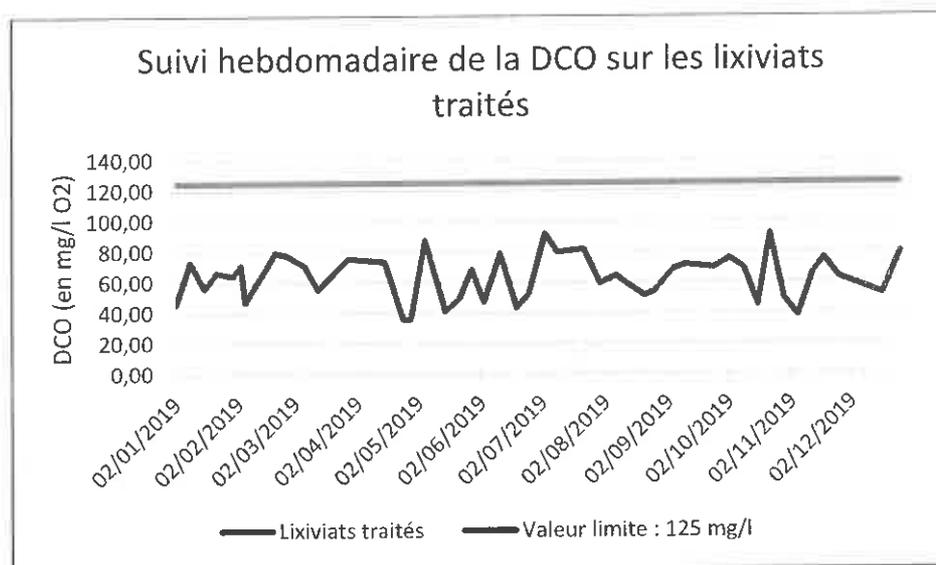
Le suivi de la Demande Chimique en Oxygène, présenté sur le graphique suivant, ne montre aucun dépassement de la valeur limite préconisée par l'arrêté préfectoral du 23 février 2018.

Figure 36 : Suivi de la DCO sur les lixiviats traités

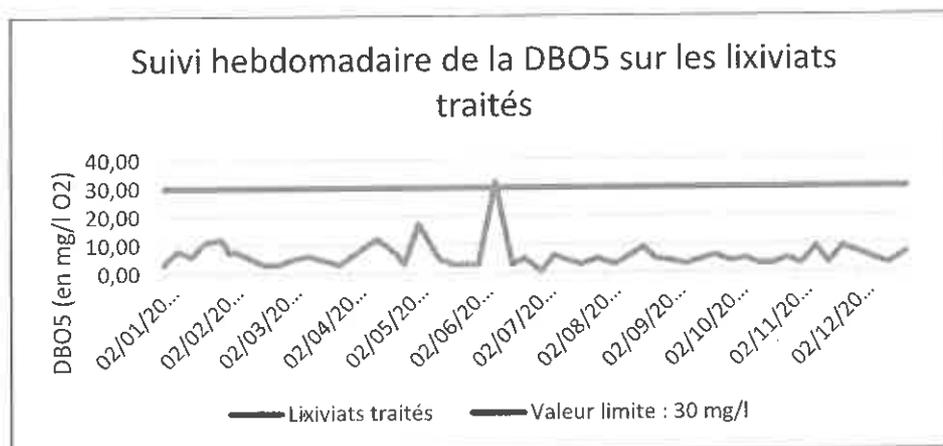
Le suivi de la Demande Biochimique en Oxygène, présenté sur le graphique suivant, montre un épisode avec un dépassement de la valeur limite préconisée par l'arrêté préfectoral du 23 février 2018. Ce dépassement semble dû aux précipitations importantes du mois de juin. Le restant de l'année, aucun dépassement n'est observé.

Figure 37 : Suivi de la DBO5 sur les lixiviats traités

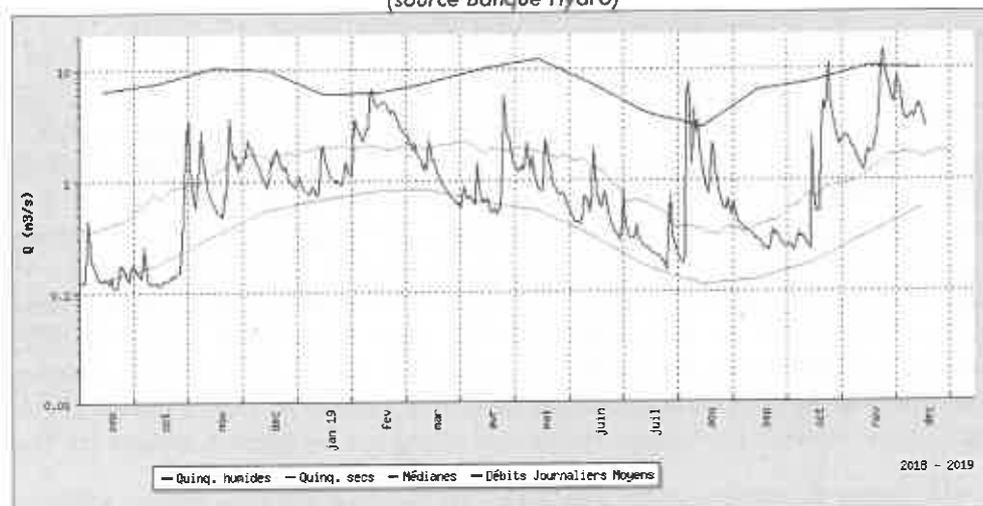
Illustration 1 : Débits journaliers de la Semène à Saint-Didier en Velay
(source Banque Hydro)

Signalons en préambule que l'année 2019 s'est caractérisée par des conditions hydrologiques très contrastées avec un premier semestre plutôt déficitaire en eau par rapport aux conditions normales d'écoulement alors que le second semestre et plus particulièrement le mois d'Août et la fin d'année ont été plutôt excédentaires, comme en atteste le suivi hydrologique de la station située sur la Semène à Jonzieux (station hydrologique la plus proche de l'I.S.D.N.D).

- Courbe bleu foncé : débit journalier enregistrés au cours de l'année 2019
- Courbe bleu clair : valeurs moyennes des débits journaliers depuis le début des enregistrements
- Courbe rouge : valeur des débits journaliers de fréquence quinquennale sèche
- Courbe noire : valeur des débits journaliers de fréquence quinquennale humide

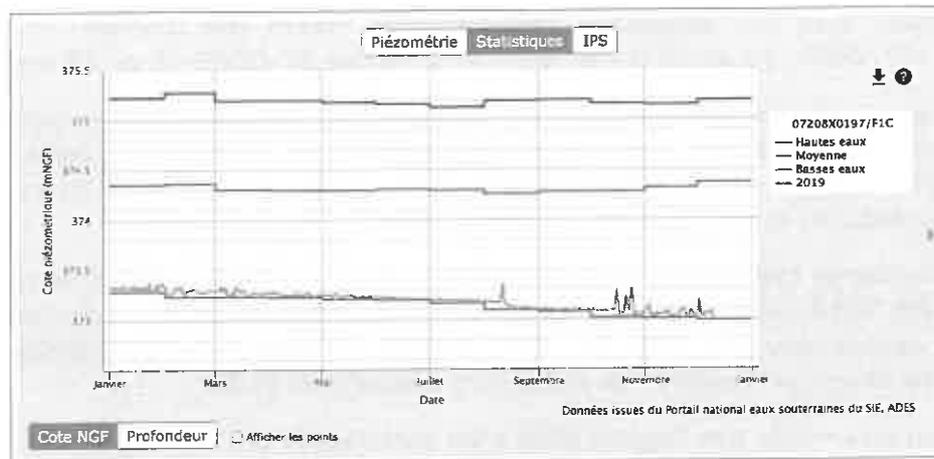
Illustration 2 : Suivi piézométrique – Piézomètre 07208X0197/F1C
(source : ADES)

Le suivi hydrogéologique au niveau d'un piézomètre de référence dans le département de la Loire¹ montre quant à lui une nappe en situation de basses eaux tout au long de l'année avec de très légères remontées en fin d'année. Il s'agit d'un piézomètre situé sur la commune de Saint-Galmier permettant de suivre l'évolution piézométrique dans la masse d'eau « Sable et marnes du tertiaire de la Plaine du Forez - FRGG091 ».

- Courbe bleu foncé : niveaux d'eau enregistrés au cours de l'année 2018
- Courbe bleu clair : niveaux d'eau associés à des conditions de hautes eaux
- Courbe vert : niveaux d'eau associés à des conditions moyennes
- Courbe rouge : niveaux d'eau associés à des conditions de basses eaux
