Suivi de la charge hydraulique dans les déchets

Synthèse 2019

I.S.D.N.D. du BORDE-MATIN Commune de Roche-la-Molière (42)

Ref : SM/DECH/2081_CH/V1

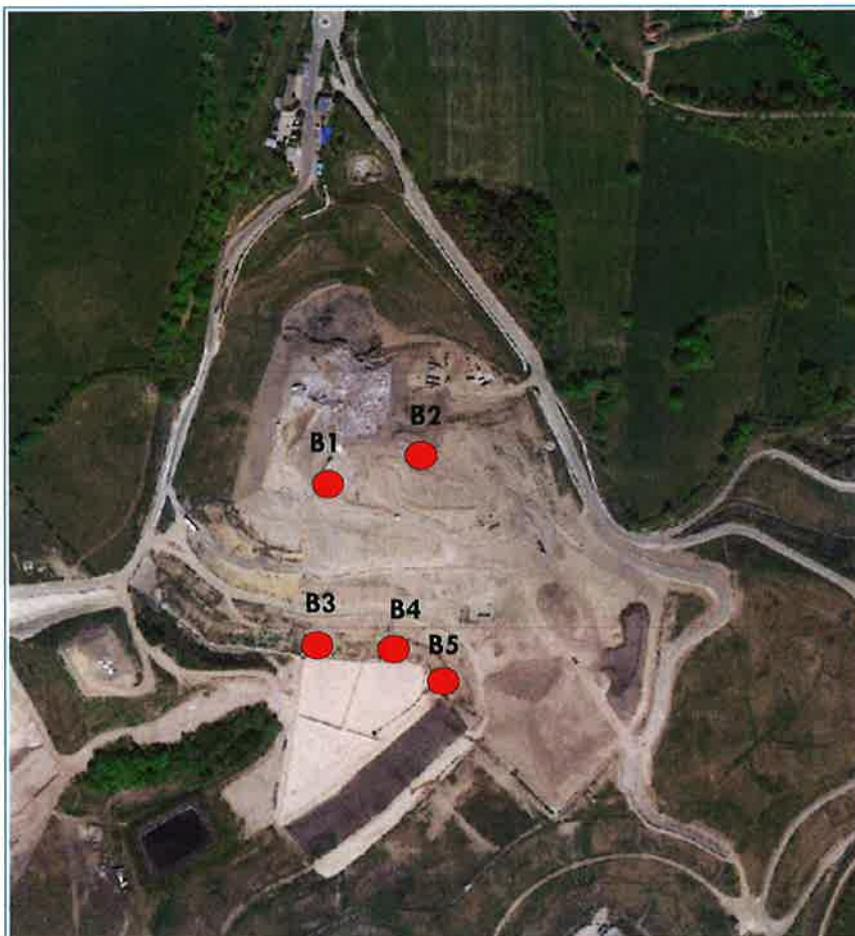
Illustration 4 : Localisation des points de suivi dans le casier B

Des mesures de piézométrie ne peuvent être réalisées que dans les sous-casiers B3, B4, B5. La mesure dans B1 et B2 étant impossible pour les raisons évoquées ci-dessus.

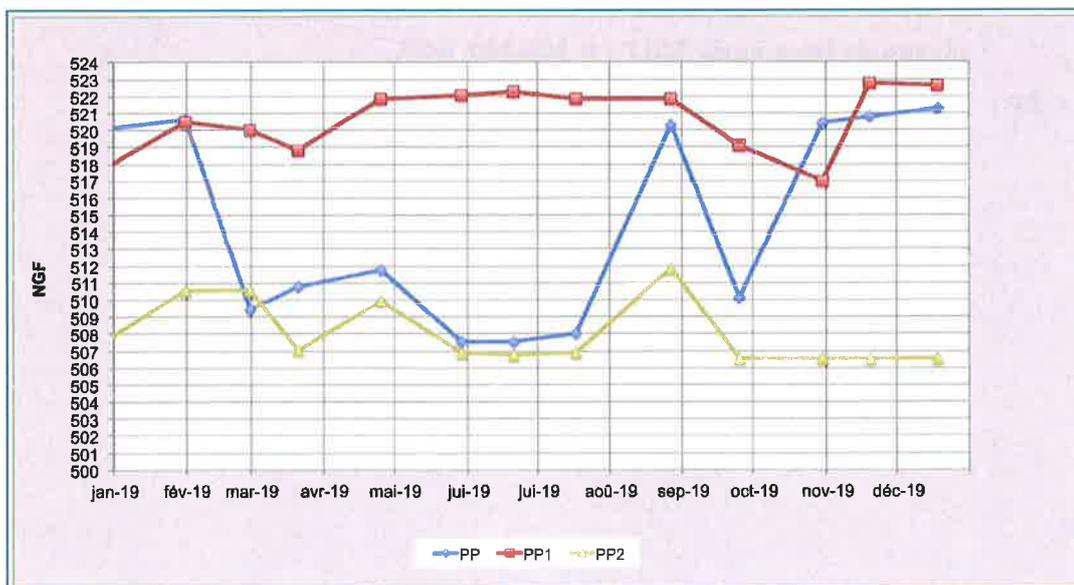
Illustration 5 : Suivi 2019 - Puits de pompage

Les niveaux mesurés sont directement en lien avec les niveaux de déclenchement des pompes. Les remontées parfois observées sur plusieurs mètres correspondent à des périodes de pannes ou de maintenance sur les pompes.

On constate que le fonctionnement des installations de pompage au cours de l'année 2019 n'est pas permanent et que des arrêts plus ou moins longs ont été constatés. Au regard des niveaux mesurés, le fonctionnement des pompes avec le maintien d'un niveau bas dans le puits a été constaté :

Il semble que le pompage dans PP et PP1 n'est plus effectif depuis le mois de novembre.

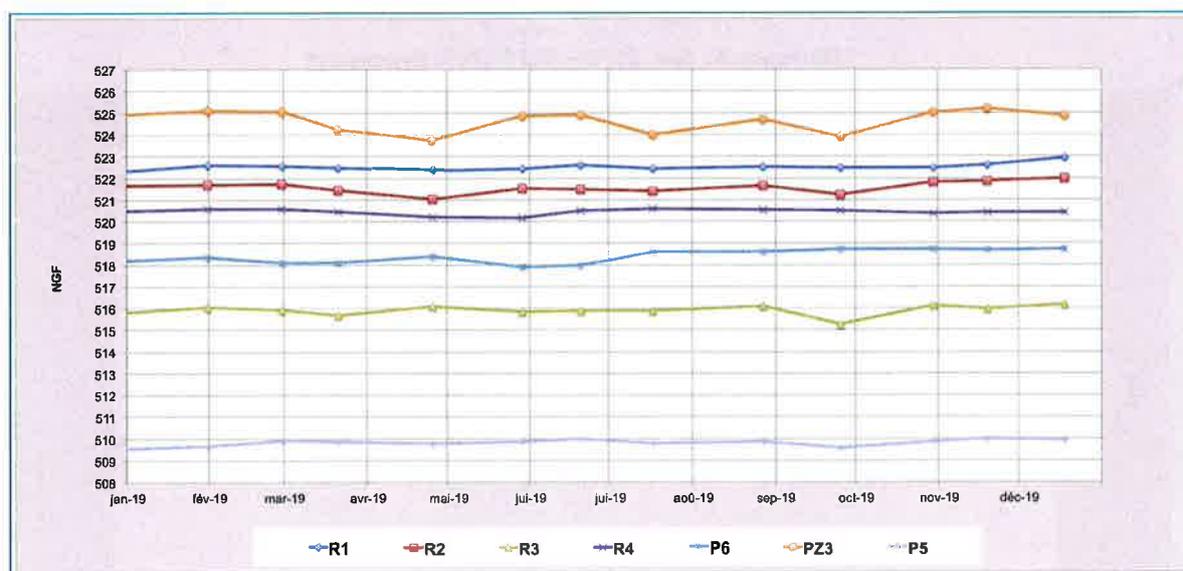
Illustration 7 : Suivi 2019 - Piézomètres plate-forme 95

- On n'observe pas d'évolution marquée de la piézométrie dans le massif de déchets, les niveaux mesurés sont relativement stables, avec des fluctuations métriques.

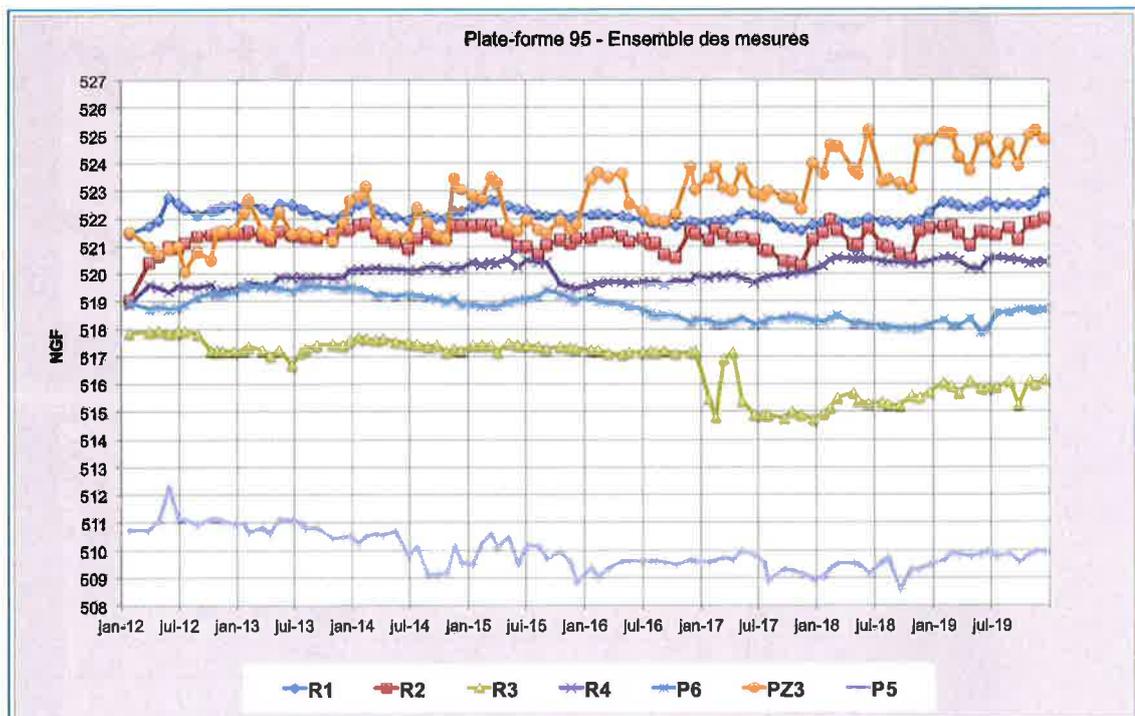
Illustration 9 : Suivi 2012-2019 - Piézomètres plate-forme 95

- Les mesures de 2019 indiquent dans leur ensemble une situation proche de ce qui avait déjà été constaté les années précédentes. Le suivi 2012-2019 montre une situation d'équilibre entre les venues d'eau dans les déchets et la capacité de drainage du massif. Pour une grande majorité des ouvrages, les fluctuations de piézométrie sont de l'ordre du mètre.

- La baisse régulière de **P5 et P6** depuis 2012 pourrait être attribuable au contexte hydroclimatique peu arrosé de ces 4 dernières années entraînant le maintien de conditions de basses eaux hydrogéologiques. La tendance à la remontée en fin d'année 2019 confirme que le niveau dans ces ouvrages répond au contexte hydroclimatique du moment.

- Le niveau mesuré dans R3 (≈ 515 NGF) est le plus bas des niveaux des ouvrages situés à proximité du parement aval. Cette situation aurait pu être attribuée à la proximité du dalot (axe bas de la vallée) et des mèches de drainage MD1 et MD2, mais on observe également que les variations de niveau mesurées sont bien corrélées avec les variations imposées à PP2 en particulier la modification du niveau de pompage et des différents réglages intervenus en 2017 (voir évolution 2012-2019 sur l'illustration 9).

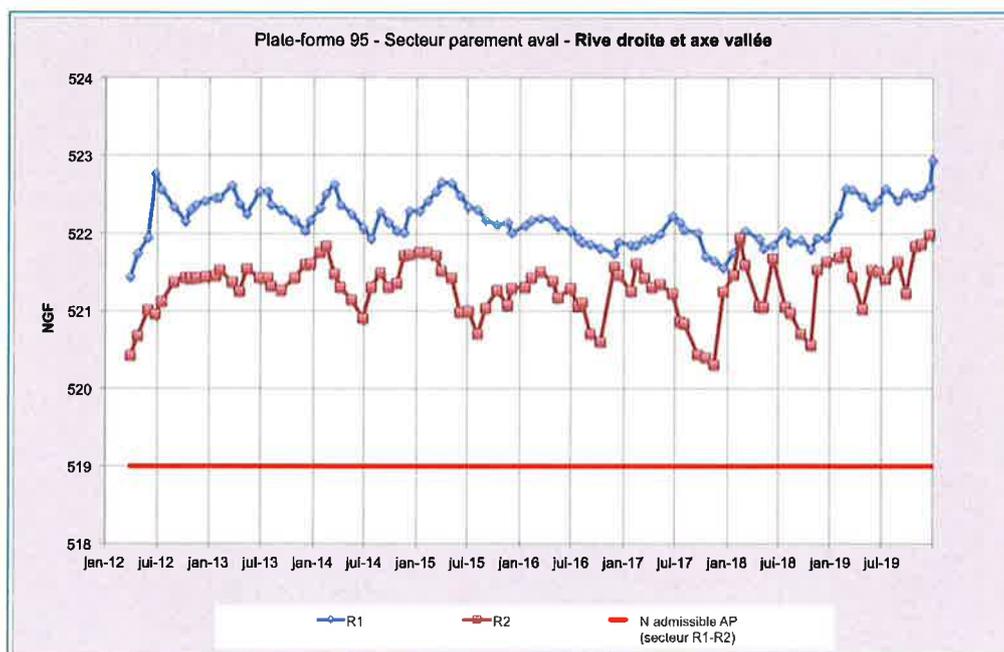
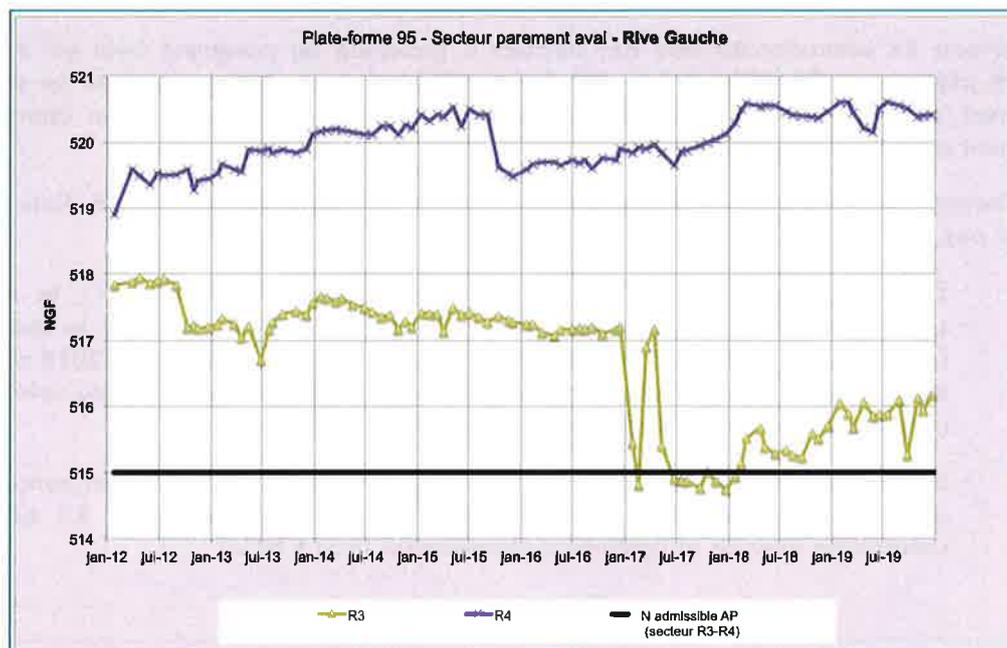
Illustration 11 : Comparaison Niveau de saturation des déchets / Obligations réglementaires

Comme indiqué précédemment, le piézomètre R4 montre une courbe régulièrement ascendante qui mérite une surveillance accrue à l'avenir avec une attention particulière portée à l'état des fossés dans ce secteur. On peut également envisager que cet ouvrage se situe dans une zone de tassement (voir commentaires page 14 et illustration 10).

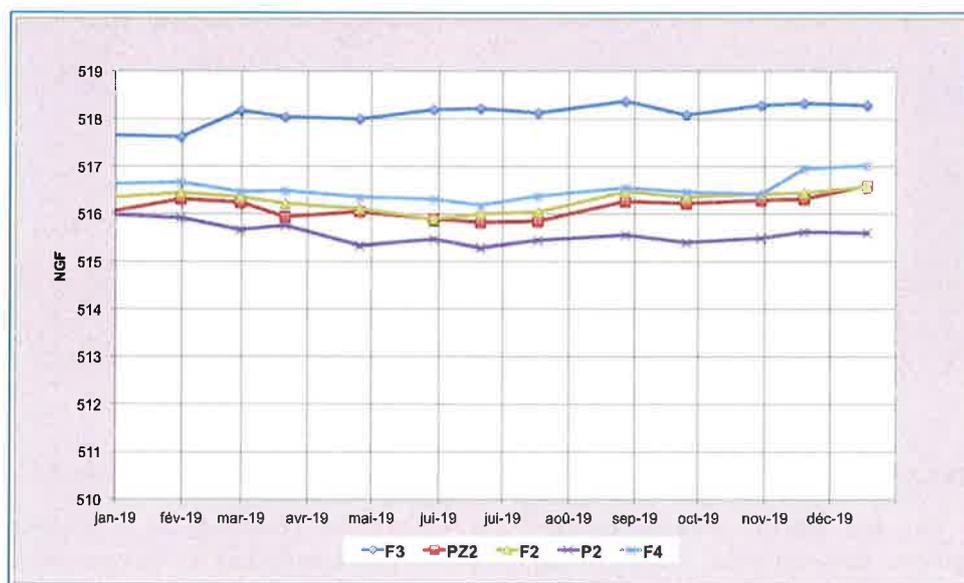
Illustration 12 : Suivi 2019 - Piézomètres digue aval

En ce qui concerne la cote NGF :

- le corps de la digue, au niveau de la première risberme, dans sa partie centrale (PZ2, F2, P2) et sur la bordure externe rive gauche (F4), montre un niveau de saturation se situant entre +516 et +517 NGF.
- Sur la bordure extrême rive droite (F3), le niveau atteint +518 / +519 NGF ; mais il s'agit d'un niveau mesuré dans le substratum rocheux.

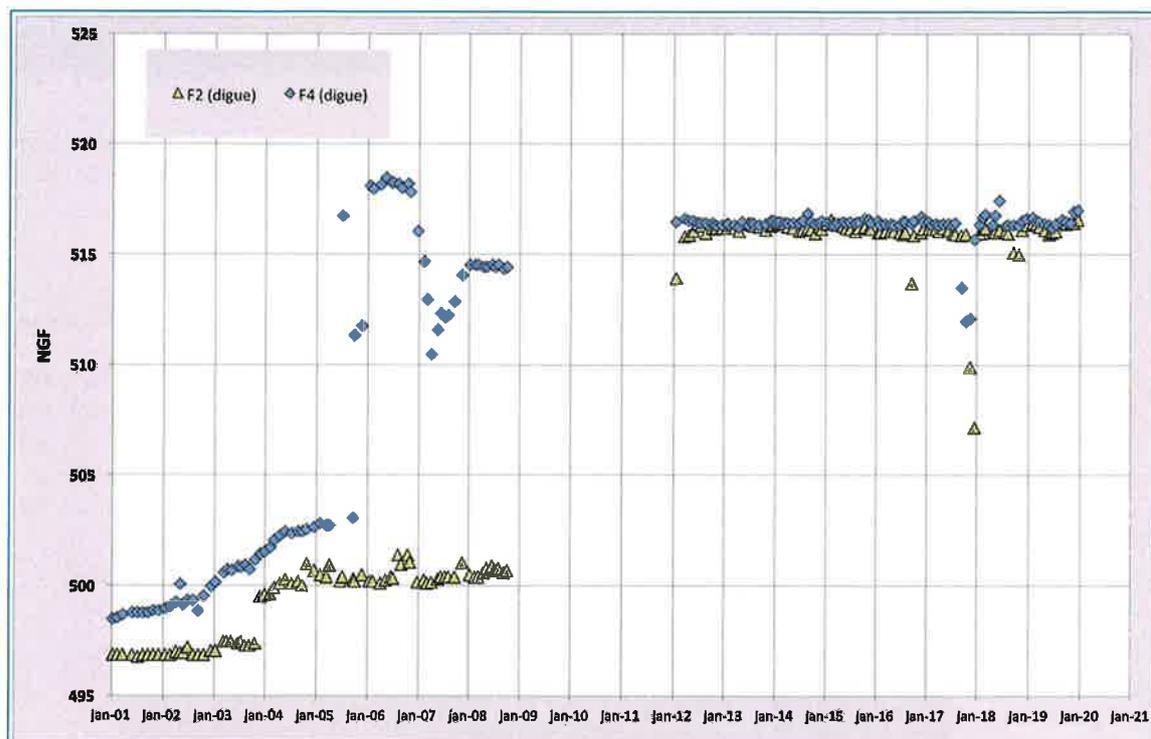
Illustration 14 : Suivi 2001-2019 - Piézomètres F2 et F4 digue aval

Sur F2 et F4, on a constaté une élévation progressive du niveau piézométrique entre 2006 et 2010 (élévation de plusieurs mètres). Les mesures de 2001-2002 indiquent l'état de la charge piézométrique dans le substratum alors que les mesures entre 2011 et 2019 sont sauf exception (étiage 2017) à l'équilibre avec celle du massif de déchets. Cette dérive traduit probablement une baisse progressive de l'étanchéité de la cimentation des ouvrages en lien avec les mouvements lents de fluage et rééquilibrage dans le parement aval du site ; mouvements qui ont fissuré l'équipement des forages et permis la mise en équilibre progressive avec le niveau des déchets saturés en eau.

De façon épisodique, un colmatage des fissures doit se produire et entraîner des chutes de niveau dans les ouvrages puis un rapide retour à « la normale ».

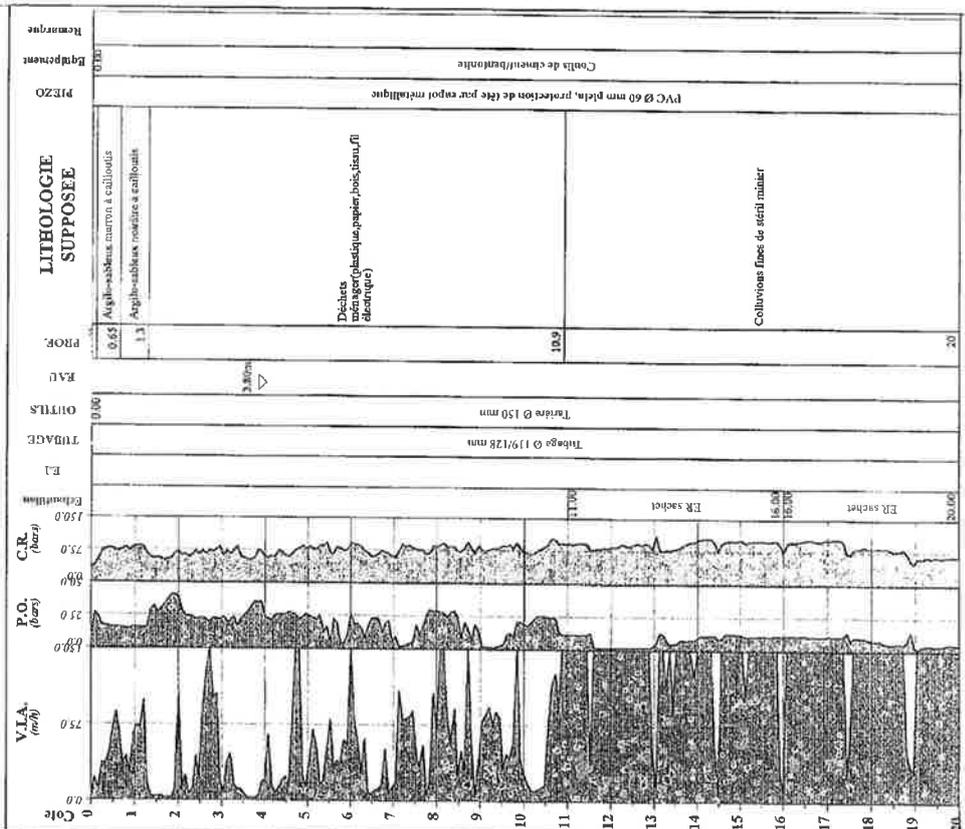
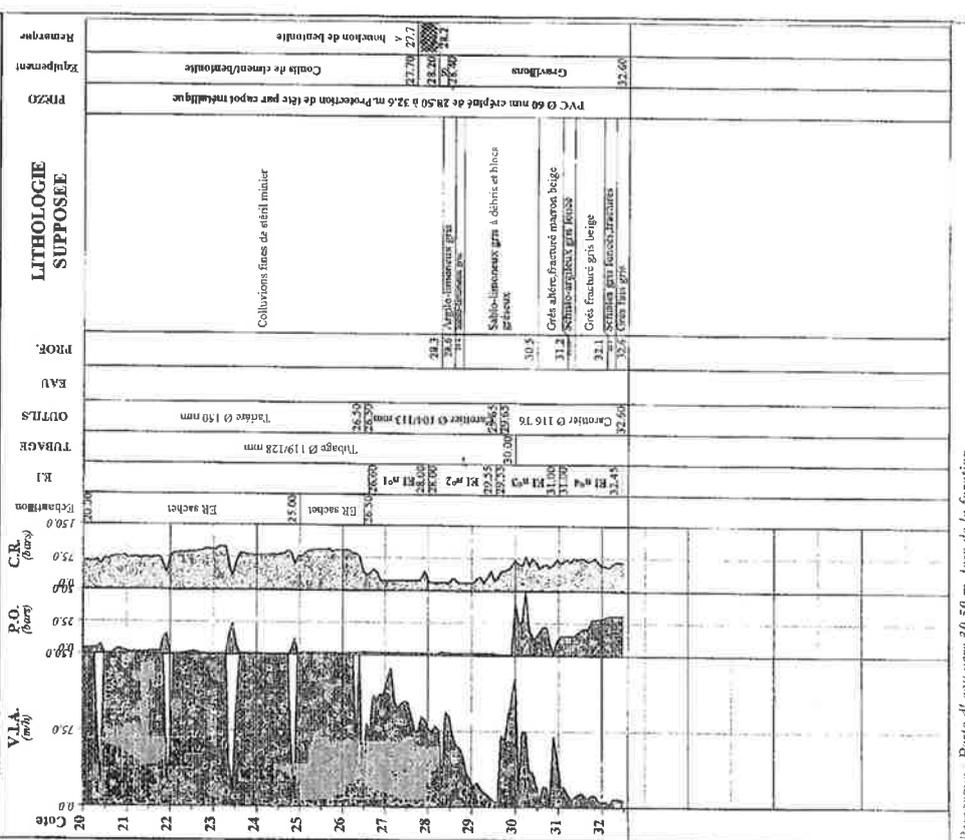
Remarque : Perte d'eau vers 30.50 m, lors de la foration.
 Injection importante de coulis (perte dans les remblais)

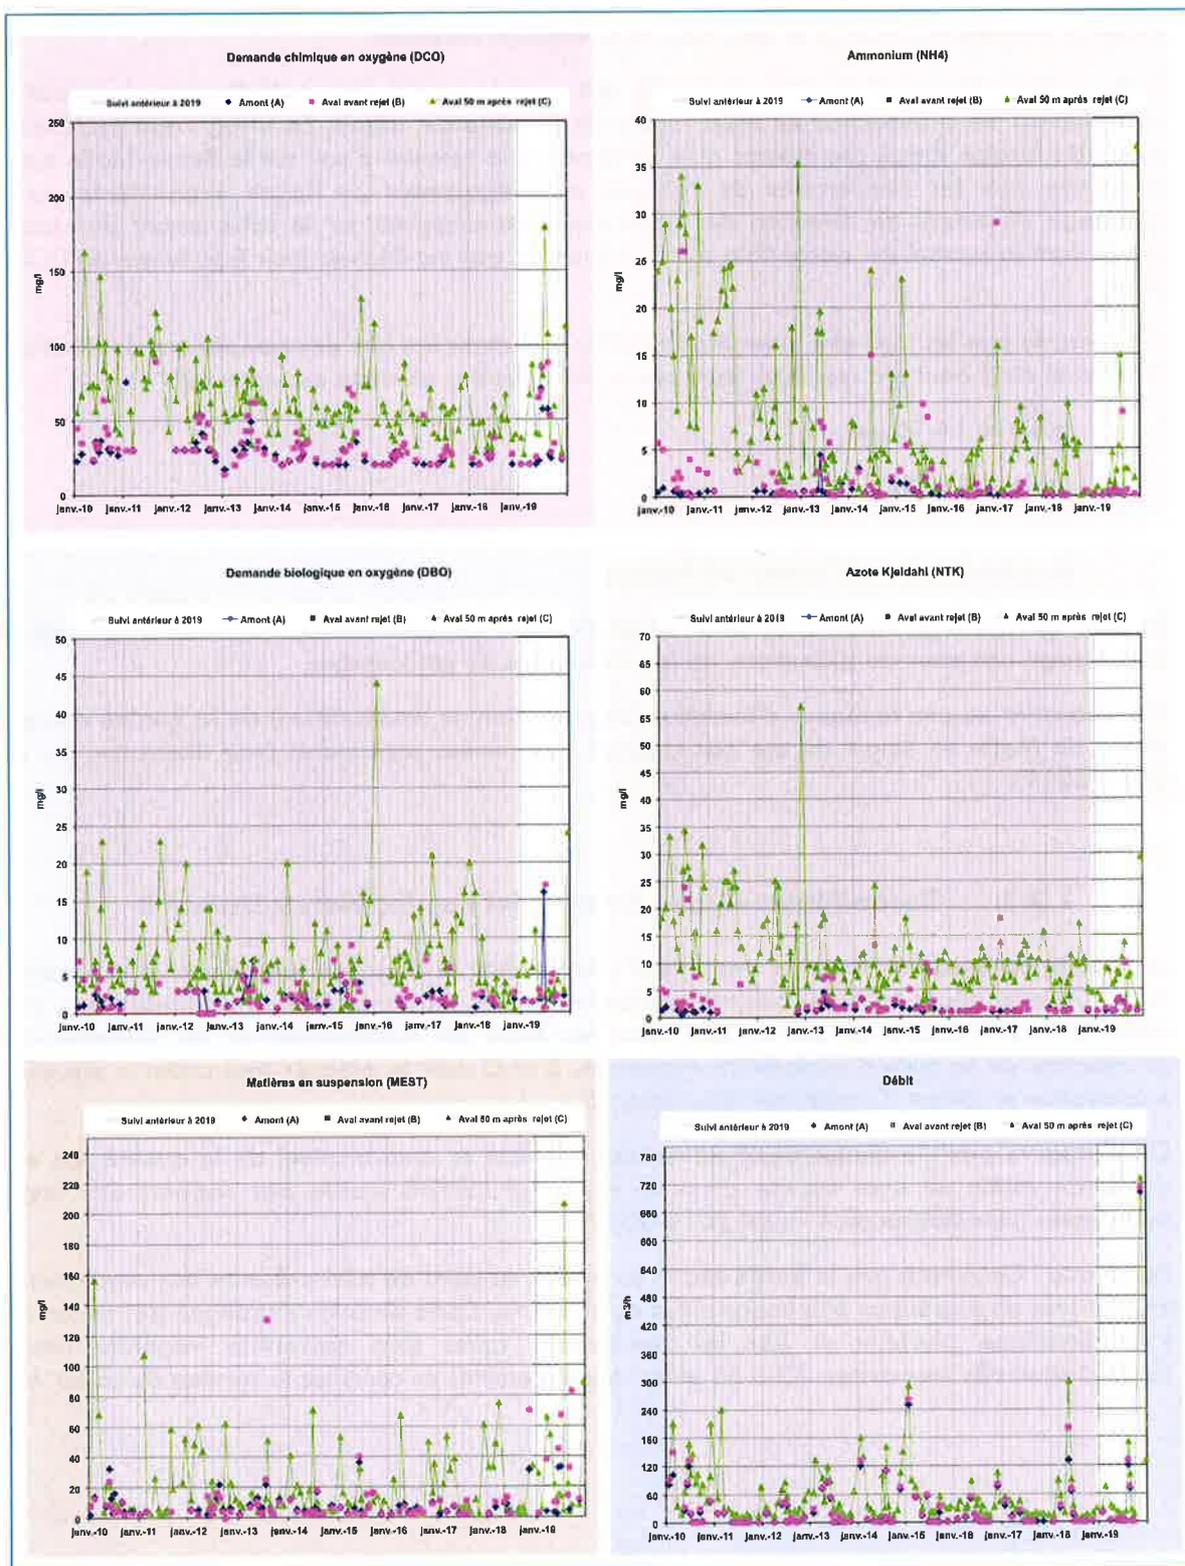
**Illustration 4 : Evolution de quelques paramètres suivis sur le Borde-Matin (Stations A - B - C)
Suivi 2010-2019**

On n'observe aucune tendance d'évolution (dégradation ou amélioration) de la qualité des eaux du Borde Matin en amont du site par rapport aux années antérieures (voir illustration 4 - suivi 2010-2019).

On n'observe pas d'évolution significative (dégradation ou amélioration) de la qualité des eaux du Borde Matin en aval du site avant le rejet des lixiviats traités par rapport aux années antérieures (voir illustration 4 - suivi 2010-2019).

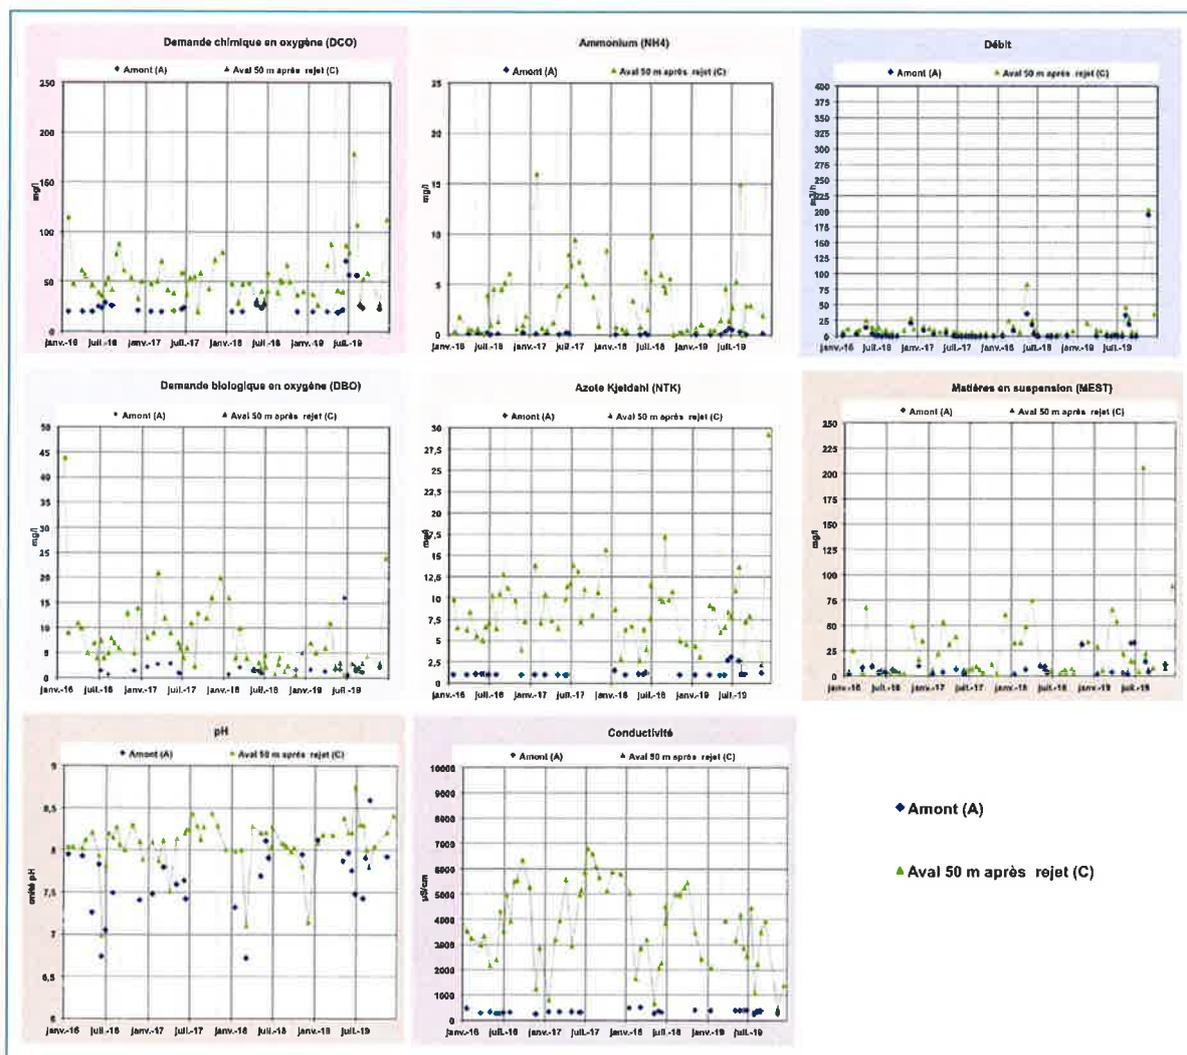
Illustration 5 : Evolution de la qualité du Borde-matin entre l'amont et l'aval de l'I.S.D.N.D

Sur l'illustration 5, on constate que la qualité du Borde-matin en aval du site est fortement modifiée par rapport à celle constatée en amont. Cette situation est attribuable à l'impact du ruissellement sur les 45 hectares couverts par la zone d'exploitation et le rejet des lixiviats traités. La qualité du Borde-Matin mesurée en aval du site et jusqu'à la confluence avec l'Ondaine peut difficilement être assimilée à celle d'un écoulement superficiel naturel.

Concernant les métaux (plomb, fer, zinc, chrome, cadmium), les teneurs mesurées sont :

- soit inférieures au seuil de détection utilisé par le laboratoire (cadmium, plomb, zinc),
- soit à des teneurs du même ordre de grandeur que ce qui était mesuré les années antérieures (fer et chrome).

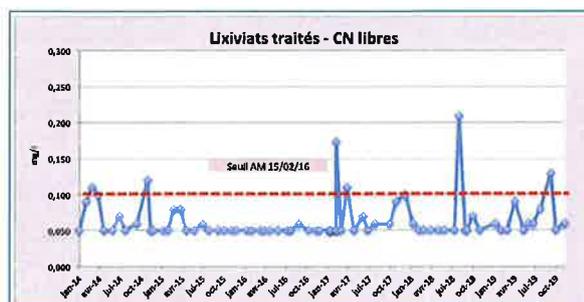
Illustration 7 : Evolution de la concentration en cyanures libres dans les lixiviats traités

En effet les lixiviats respectent, sauf exception, le seuil fixé par l'arrêté ministériel du 15 février 2016 concernant la qualité des effluents liquides provenant d'un I.S.D.N.D. (voir illustration 7).

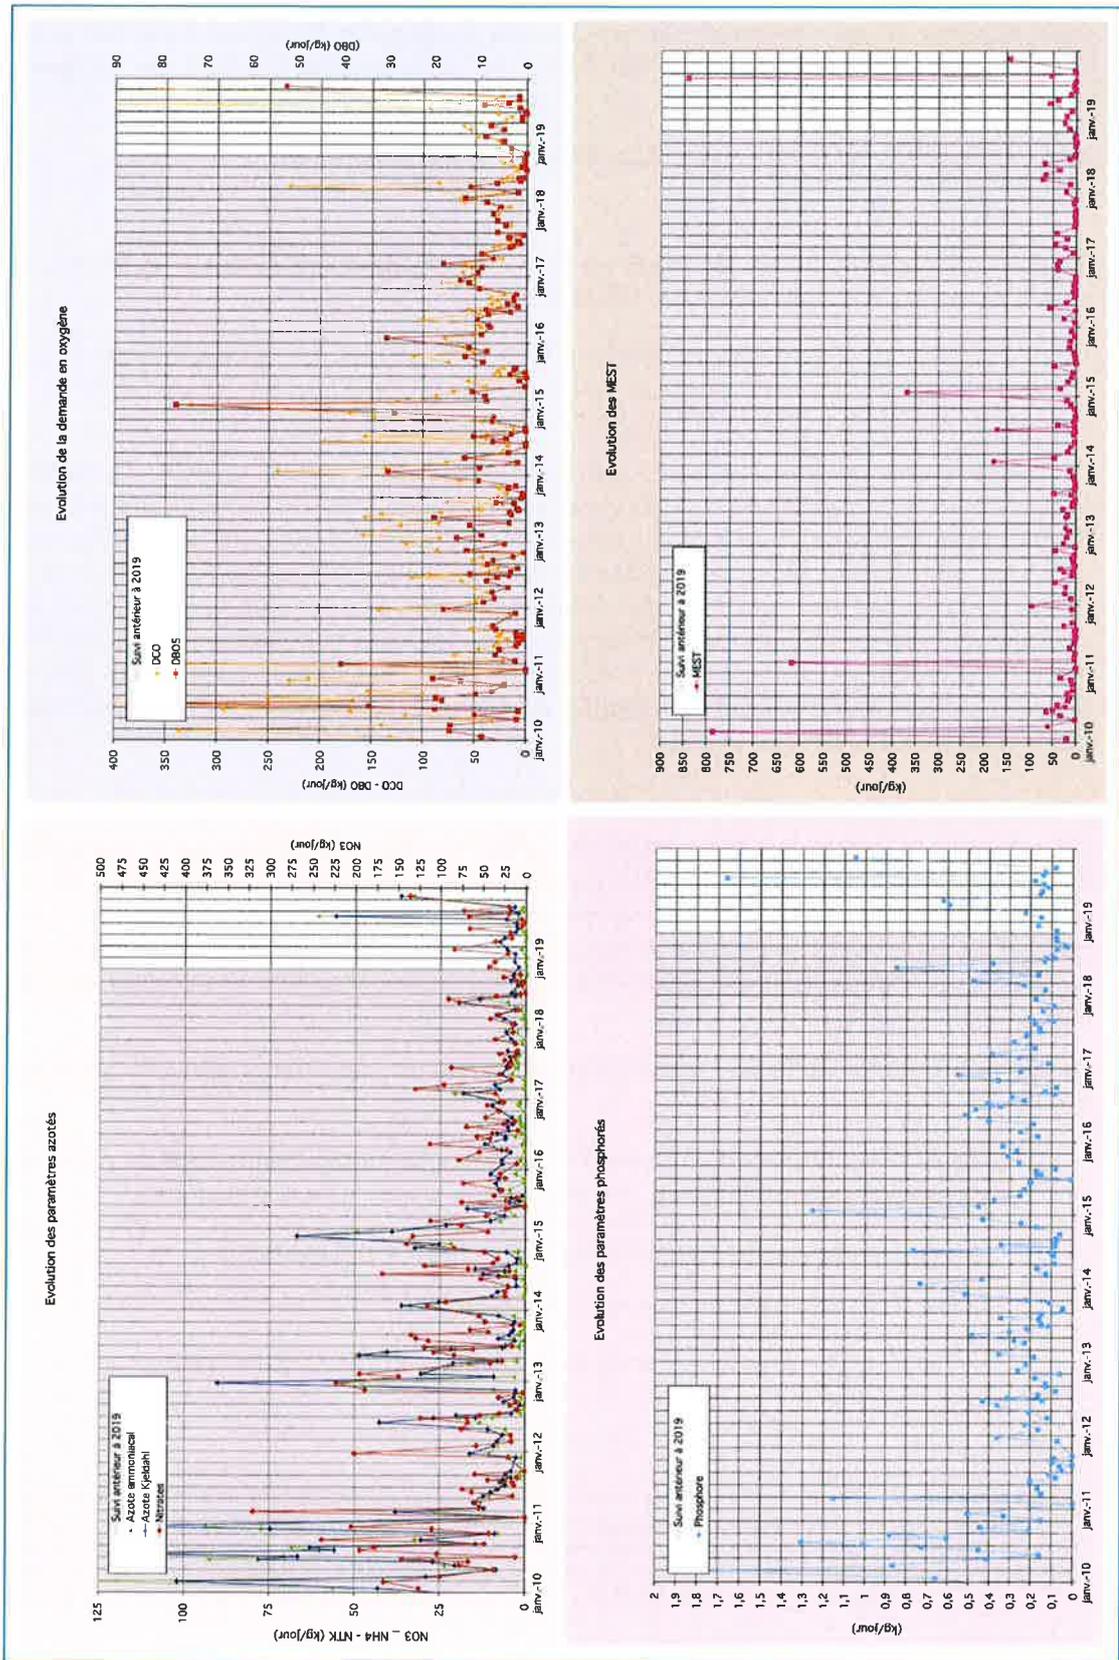
Illustration 9 : Evolution des flux polluants journaliers dans le Borde-Matin à l'aval des installations SUEZ RV BORDE MATIN - Synthèse 2010-2019

L'analyse des flux (paramètres azotés, phosphorés, charge organique et matières en suspension) montre (voir illustration 9) que l'année 2019 s'est caractérisée par un flux organique et azoté dans le Borde-Matin en aval des installations de Suez RV Borde-Matin plus important que ce qui avait été constaté en 2018 tout en restant dans des gammes de valeurs déjà observées par le passé. Les conditions climatiques particulièrement pluvieuses du second semestre sont à l'origine de l'augmentation de ces flux.

On précisera que le flux en basses eaux en conditions climatiques stabilisées sans précipitations (ce qui n'a pas été le cas en 2019) est pour l'essentiel associé à celui des lixiviats traités issus de la STEP dont le débit constitue l'essentiel du débit du Borde-Matin en aval de l'I.S.D.N.D.

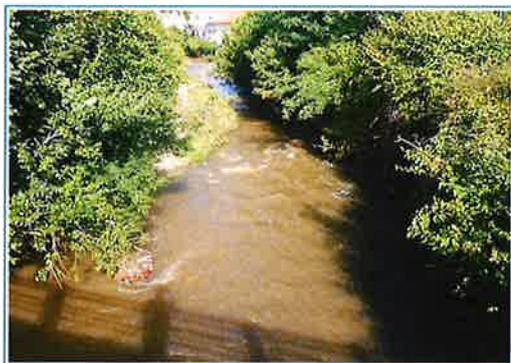
Forte turbidité de l'Ondaine en amont de la confluence avec le Borde-Matin le 8 août 2019 (en lien avec le phénomène orageux exceptionnel du 6 août)

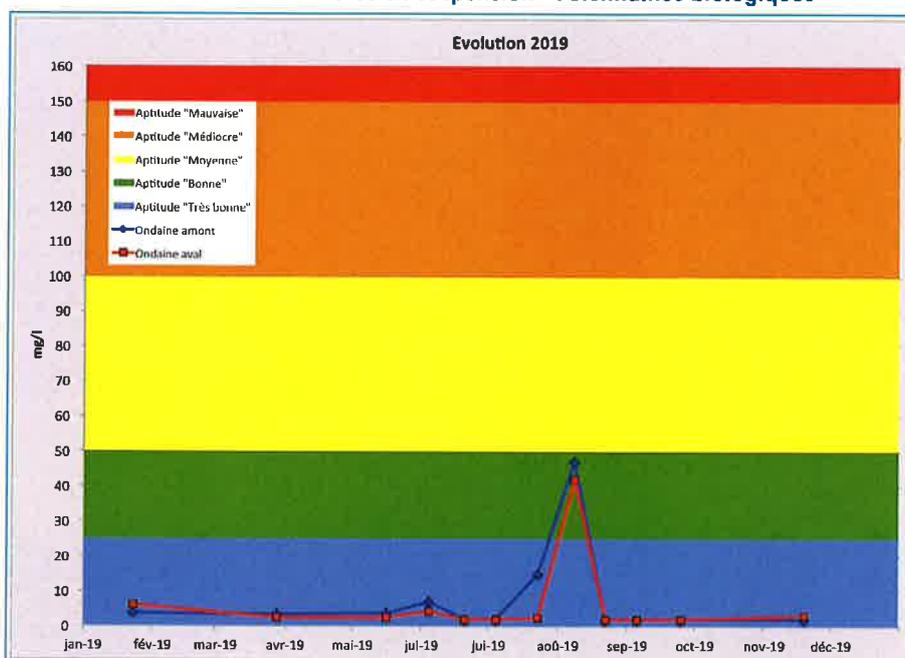
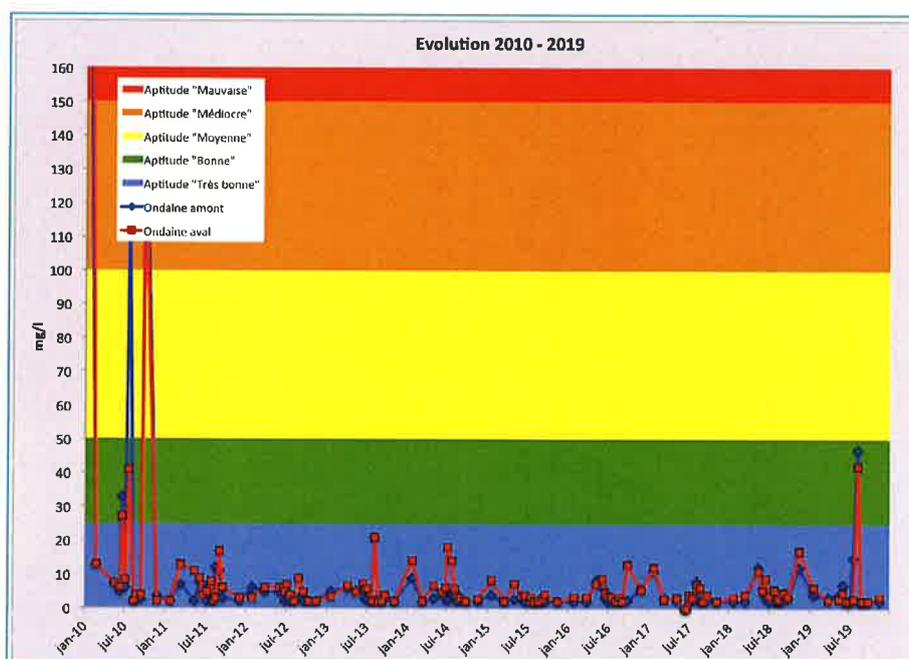
Illustration 11 : Matières en suspension - Potentialités biologiques

Il n'y a aucune dégradation significative de la qualité de l'Ondaïne entre l'amont et l'aval de la confluence avec le Borde-Matin. Les teneurs mesurées à l'aval sont généralement très proches de celles mesurées en amont de la confluence. Les conditions pluvieuses de l'été 2019 ont entraîné à certains moments une forte turbidité des eaux.

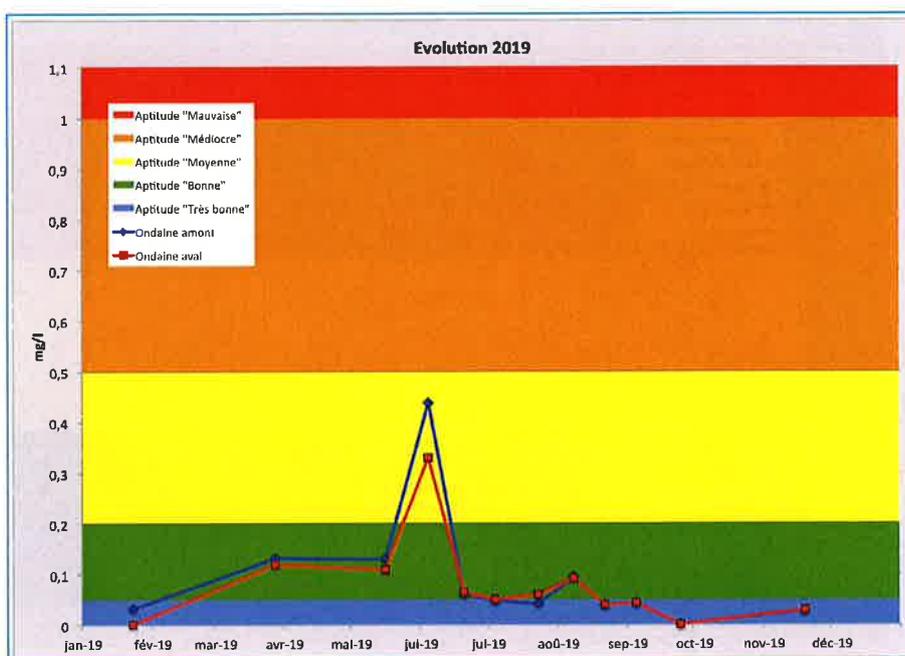
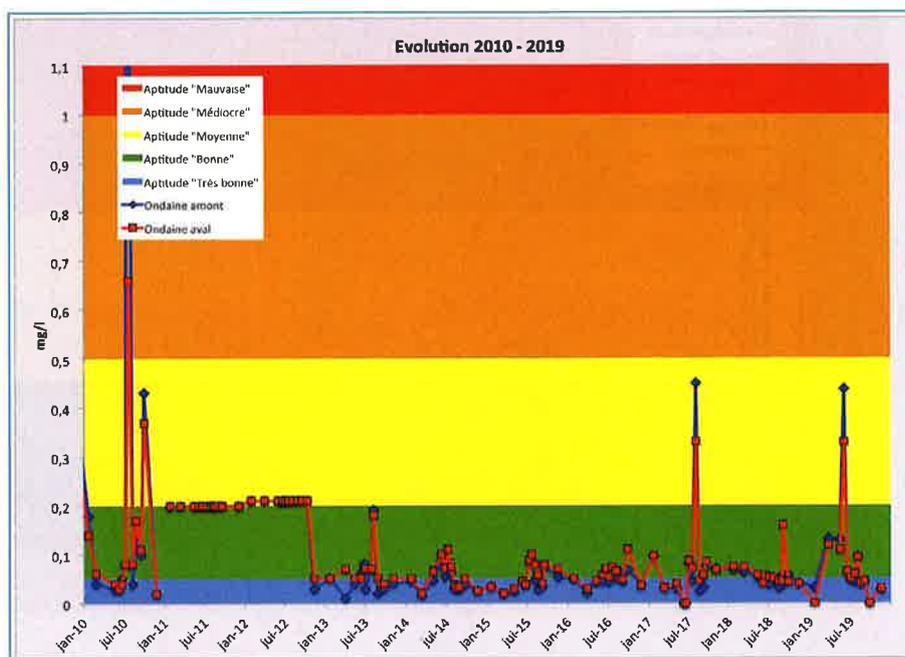
Illustration 12 : Phosphore total - Potentialités biologiques et état physico-chimique

Aucune dégradation significative de la qualité de l'Ondaine n'est observable entre l'amont et l'aval de la confluence avec le Borde-Matin. Les teneurs mesurées à l'aval sont généralement très proches de celles mesurées en amont de la confluence. Le 4 juin, le cours d'eau ne respecte pas ses objectifs de qualité de bon état en amont comme en aval du Borde-Matin.

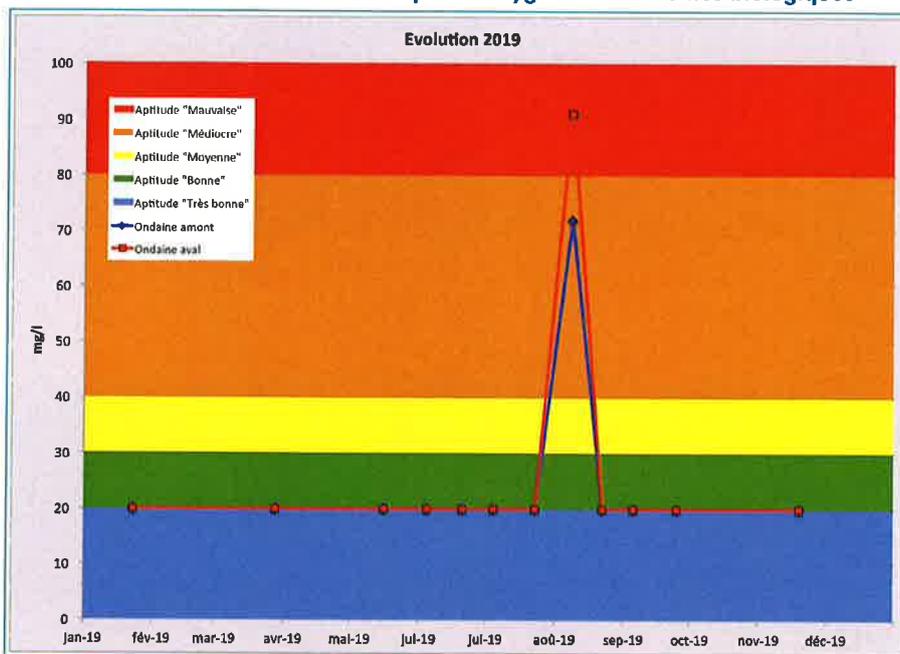
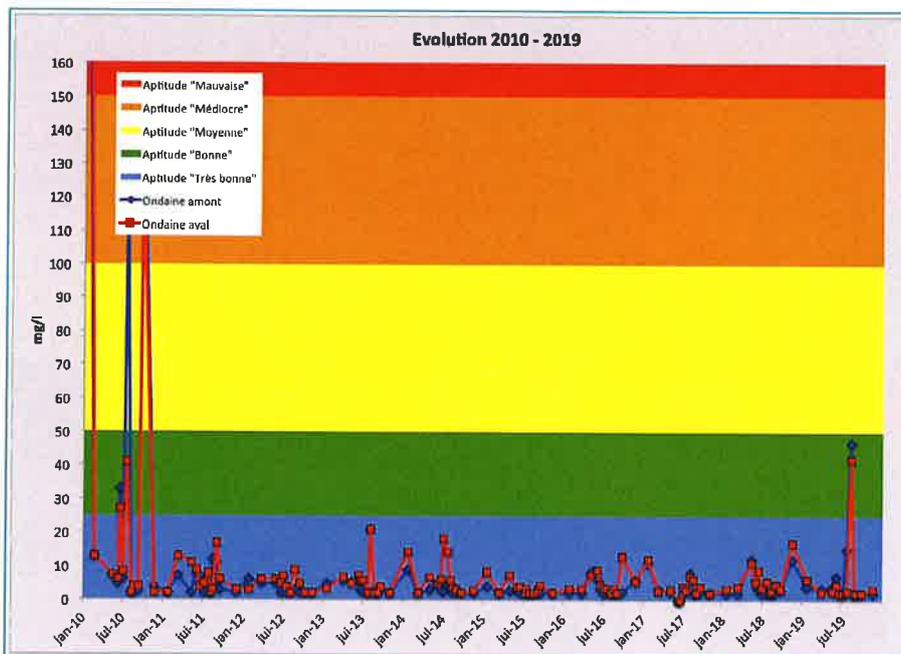
Illustration 13 : Demande chimique en oxygène - Potentialités biologiques

Aucune dégradation significative de la qualité de l'Ondaine n'est observable entre l'amont et l'aval de la confluence avec le Borde-Matin. Le 8 août, le cours d'eau ne respecte pas ses objectifs de qualité de bon état en amont comme en aval du Borde-Matin.

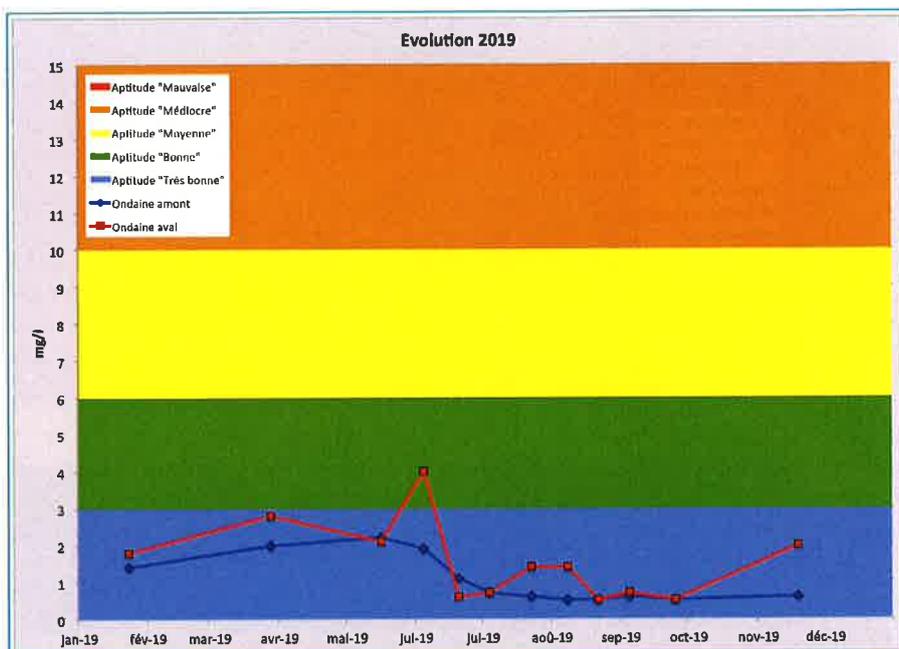
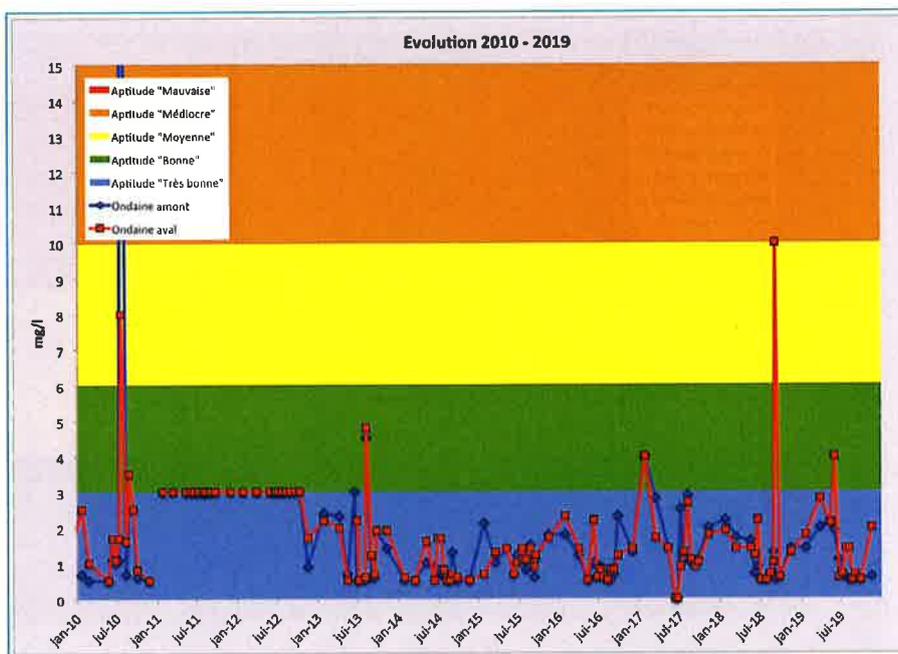
Illustration 14 : Demande biologique en oxygène - Potentialités biologiques et état physico-chimique

Aucune dégradation significative de la qualité de l'Ondaine n'est observable entre l'amont et l'aval de la confluence avec le Borde-Matin.

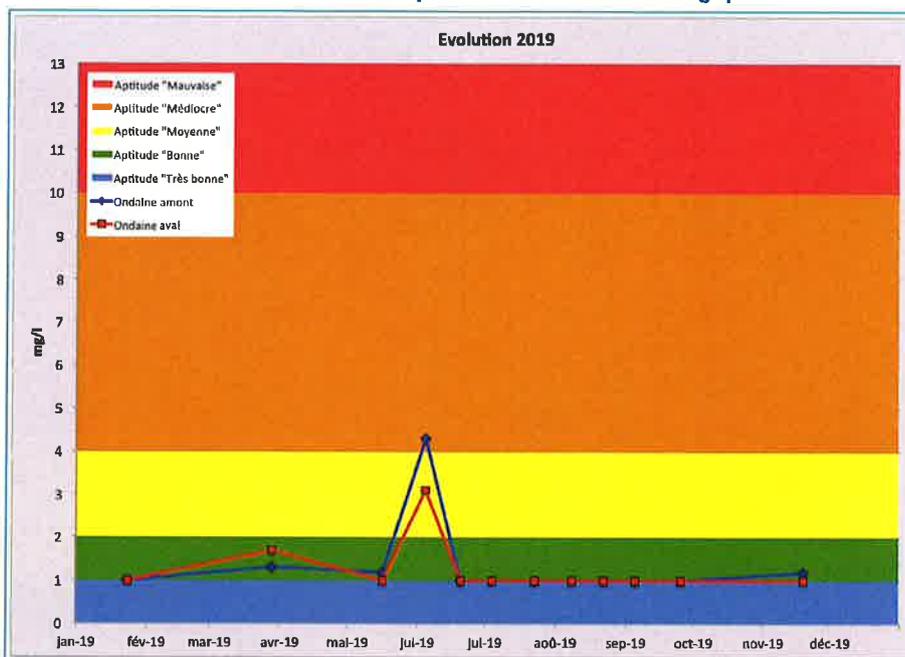
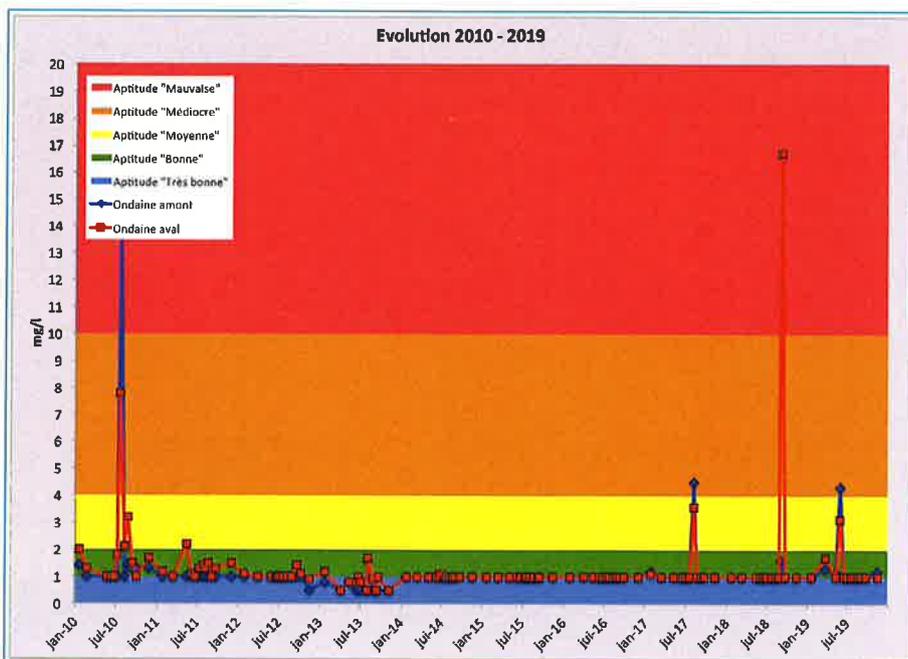
Illustration 15 : Azote Kjeldahl - Potentialités biologiques

Aucune dégradation significative de la qualité de l'Ondaine n'est observable entre l'amont et l'aval de la confluence avec le Borde-Matin. Le 4 juin, le cours d'eau ne respecte pas ses objectifs de qualité de bon état mais la qualité est déjà dégradée en amont du Borde-Matin.

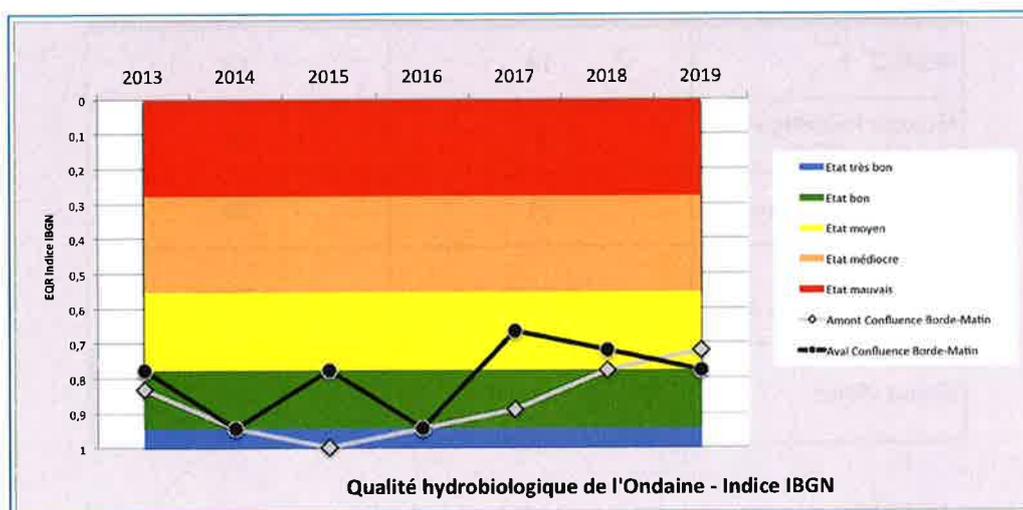
Illustration 19 : Suivi 2013-2019 – Indice IBGN

Les écarts entre les notes IBGN fluctuent selon les années, les conditions hydrologiques et la sévérité des étiages semblent accentuer ces écarts entre l'amont et l'aval.

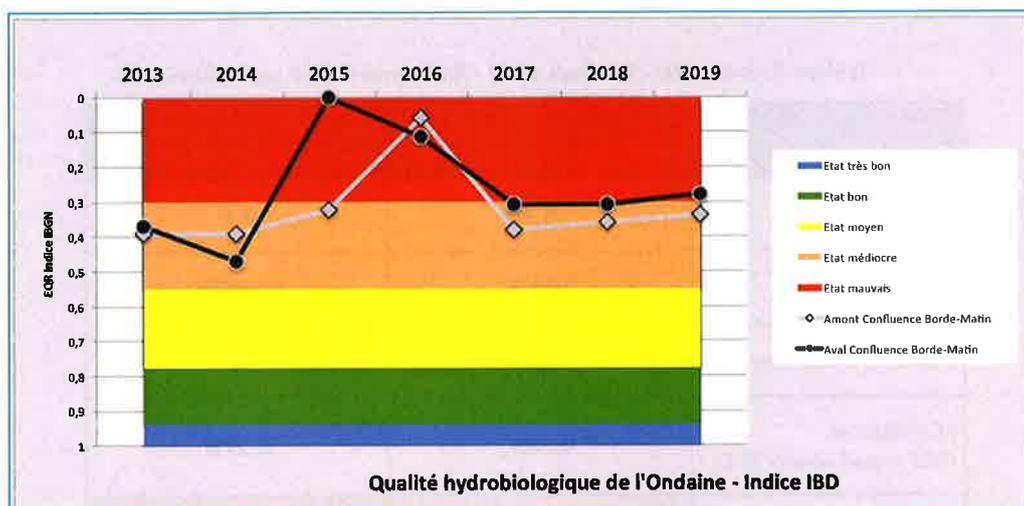
Illustration 20 : Suivi 2013-2018 – Indice IBD

Le suivi hydrobiologique réalisé depuis 6 ans montre un état médiocre à mauvais du cours d'eau pour ce qui concerne l'IBD tant en amont qu'en aval du Borde-Matin. Ce paramètre apparaît fortement influencé par le caractère urbain de la vallée.

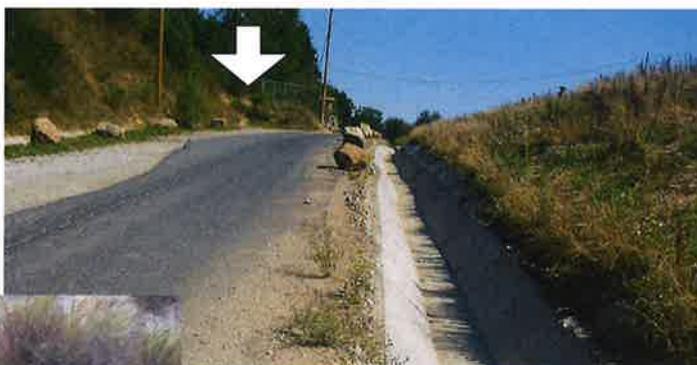
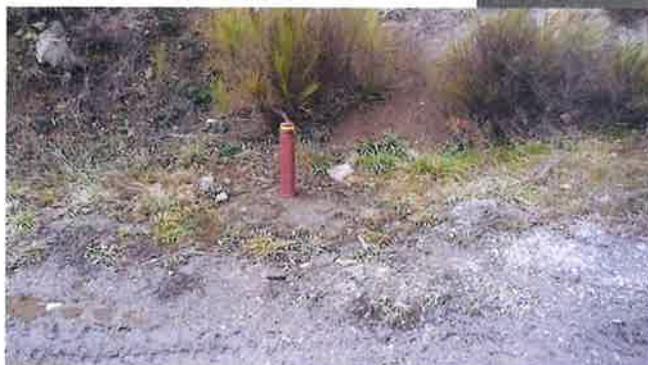
OC4 - Proximité du piézomètre avec les voies d'accès

Un autre phénomène pourrait être également à l'origine de cette situation : le poids exercé par la masse de déchets du casier B sur le casier A favorisant l'expulsion d'une faible quantité de lixiviats vers le milieu souterrain périphérique.
