Suivi de la charge hydraulique dans les déchets

Synthèse 2019

I.S.D.N.D. du BORDE-MATIN Commune de Roche-la-Molière (42)

Ref : SM/DECH/2081_CH/V1

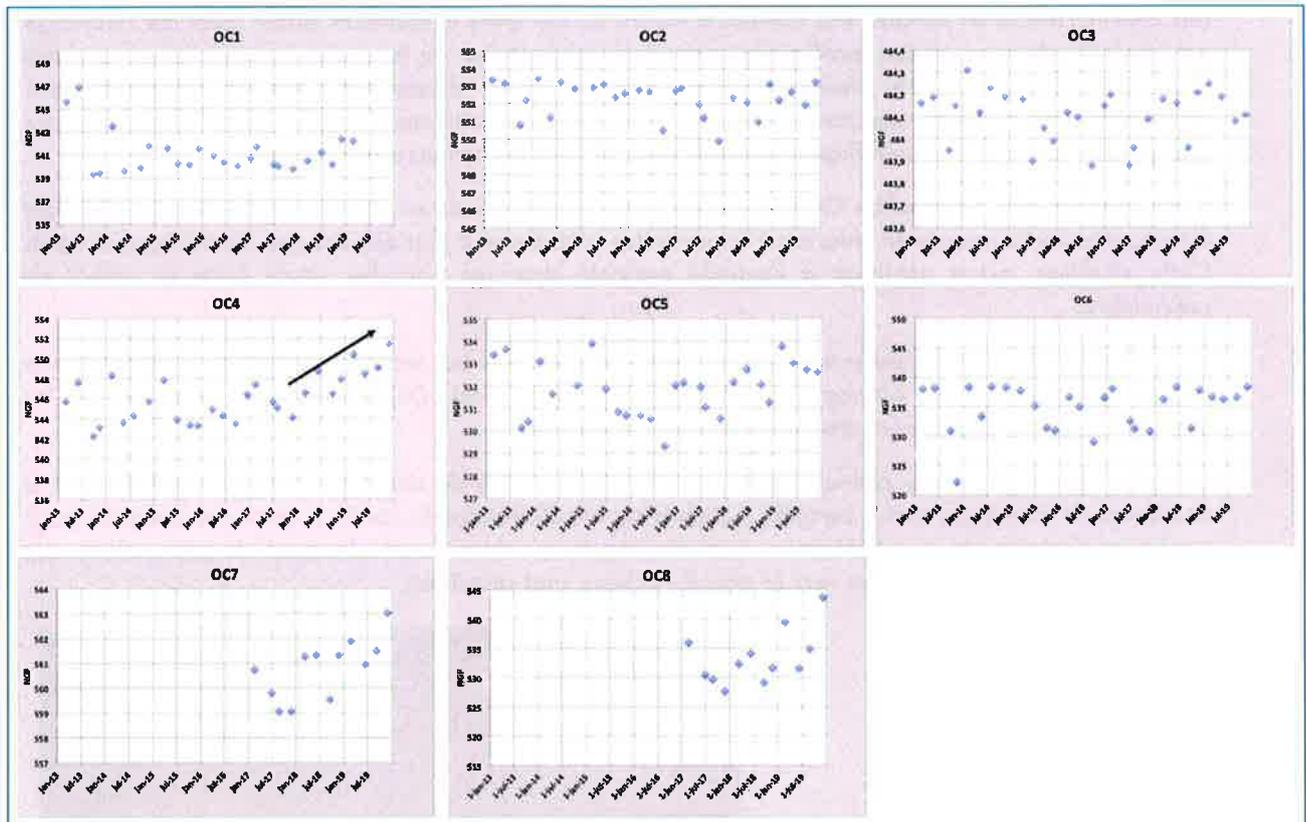
Illustration 23 : Evolution du niveau piézométrique dans les ouvrages de contrôle des eaux souterraines en périphérie de l'I.S.D.N.D (suivi 2013-2019)

Les niveaux d'eau présentent des fluctuations plus ou moins marquées qui sont directement en lien avec le contexte hydroclimatique (« basses eaux – hautes eaux »). Contrairement aux autres ouvrages, OC4 présentent depuis deux ans une tendance à la hausse.

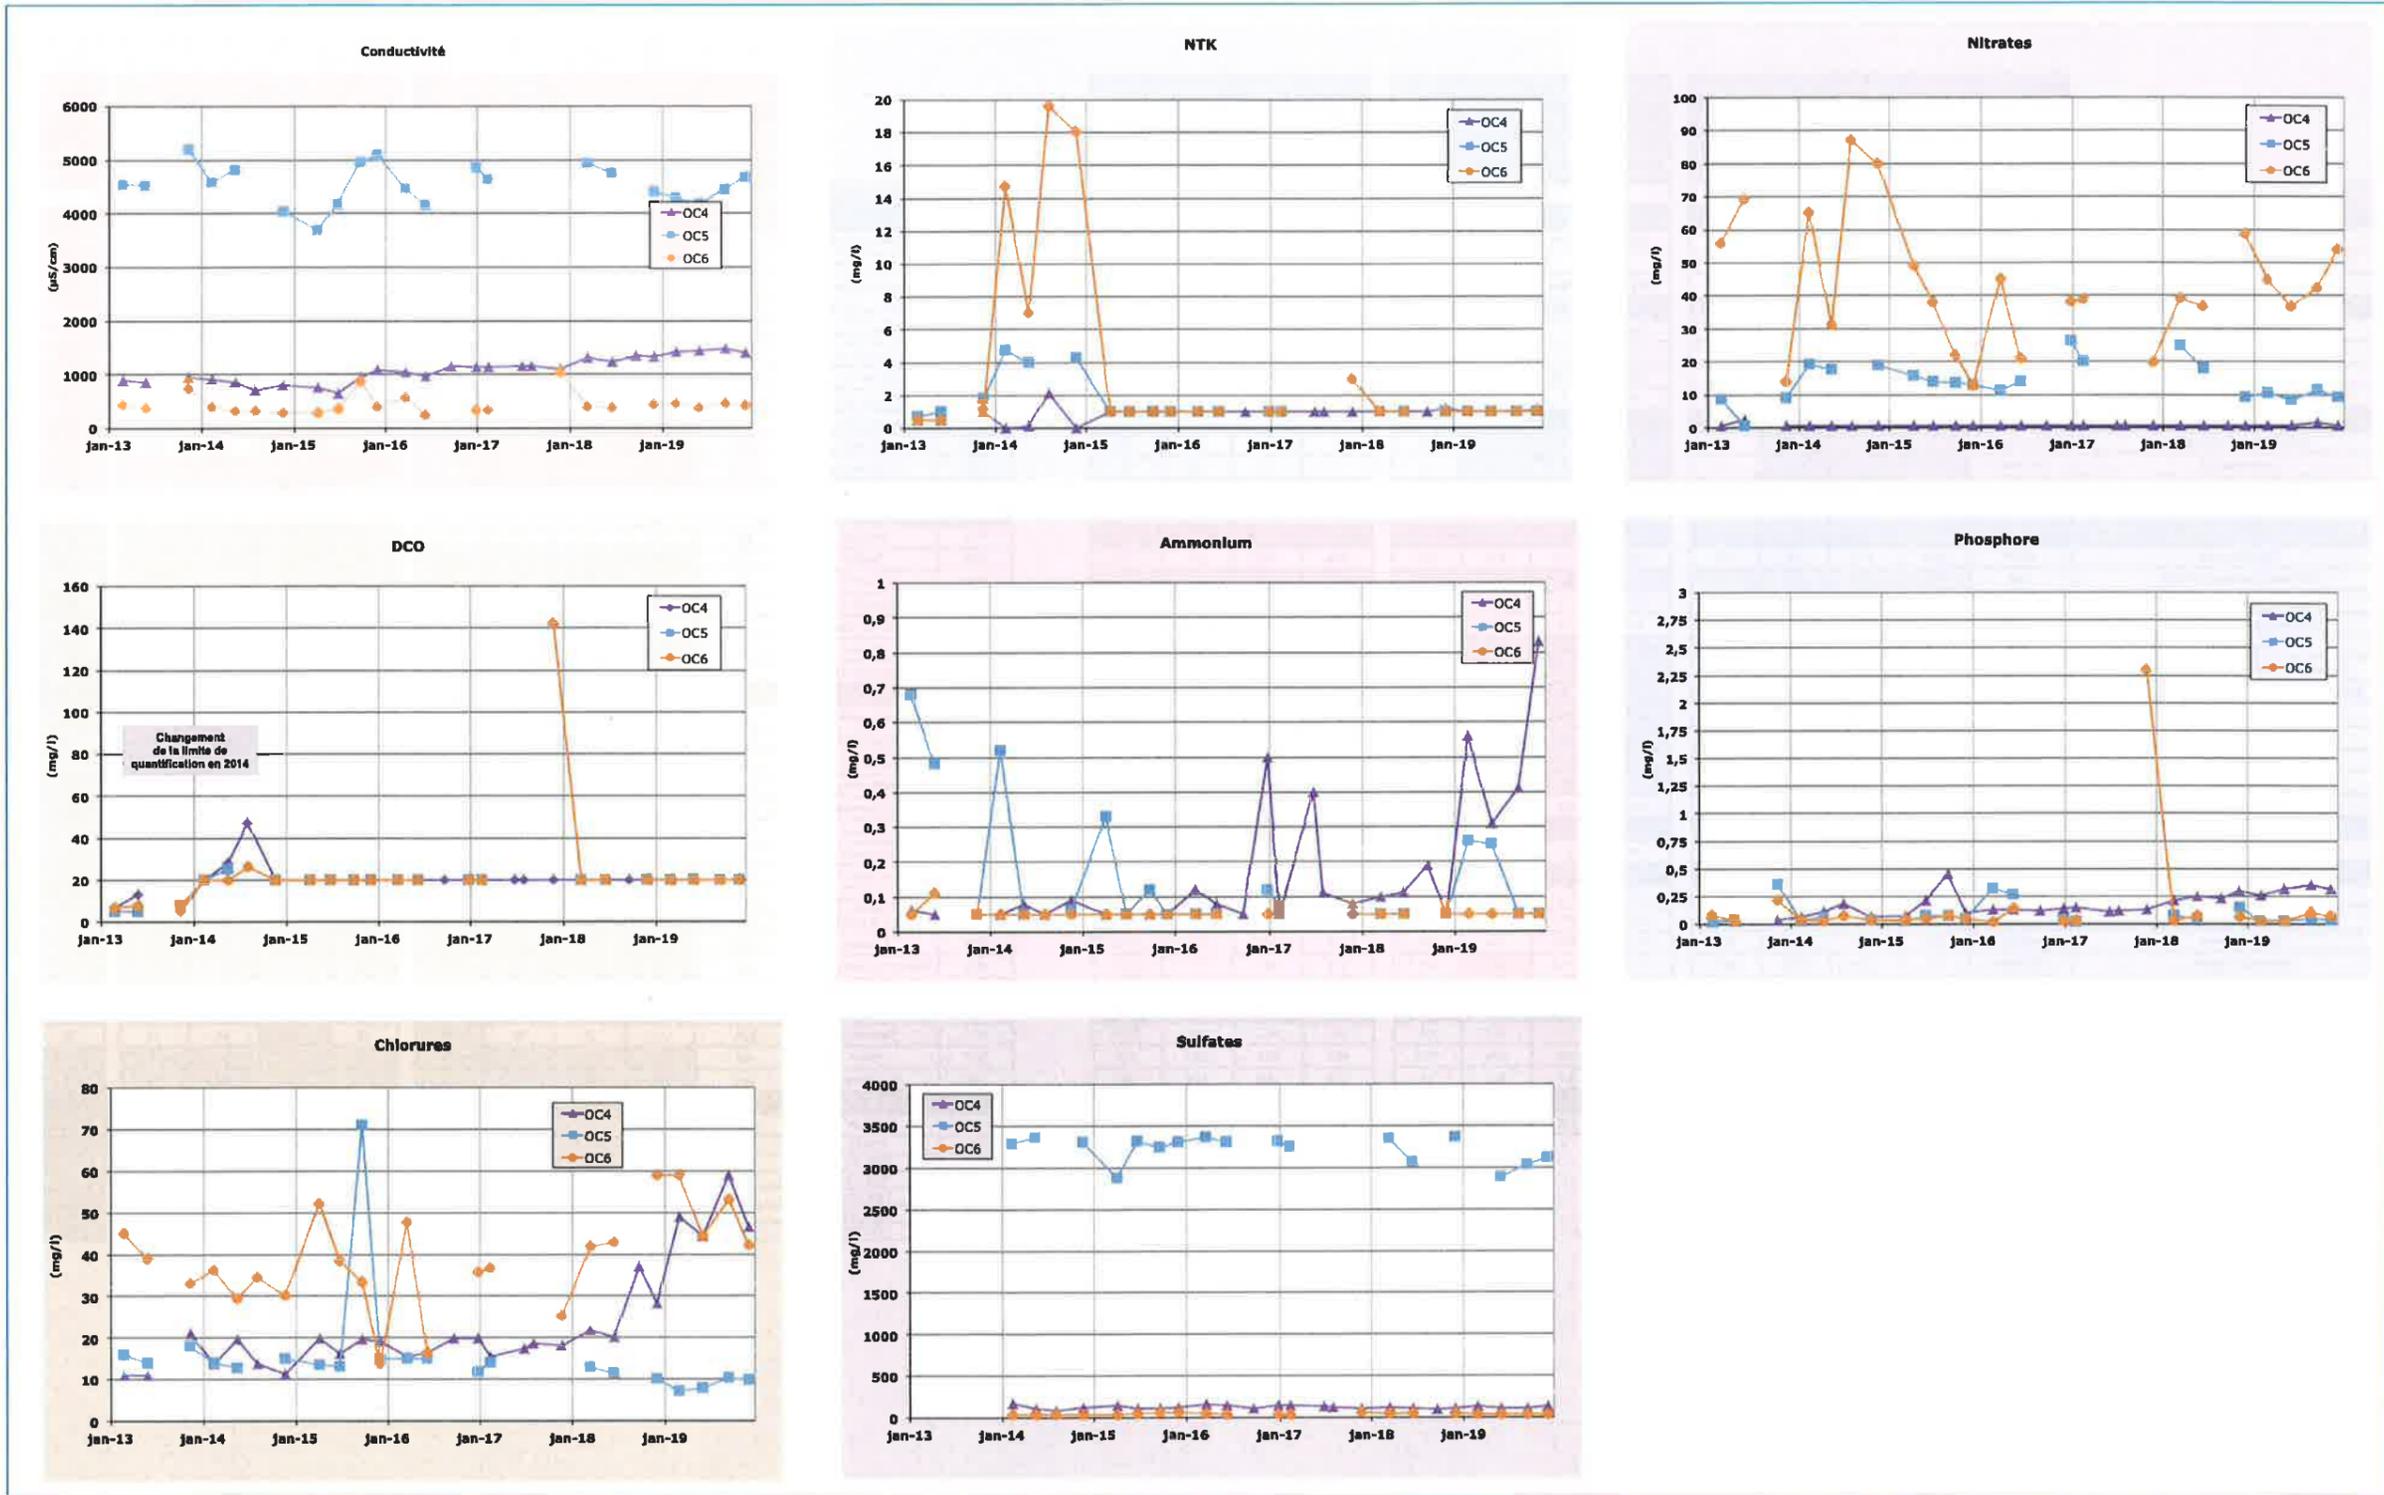
Illustration 24 : Evolution 2013-2019 de quelques paramètres des eaux souterraines – OC 4 – OC5 – OC6

Remarques : Commentaires des analyses de bactériologie-BTEX-HAP-PCB (voir § ci-après).
