**Signalement d'ouvrages débouchant au  
jour sur les communes de Combre,  
Montagny et Régný dans la Loire et  
d'Amplepuis dans le Rhône**

**Hiérarchisation et gestion du risque  
corporel**

**Version finale  
2022/102DE – 22ARA36010**

**Le 14/10/2022**

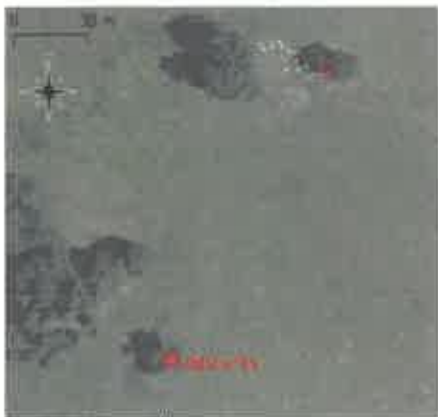
**Nom :** ODJ n°15 – Puits Neuf  
**Type :** PUITIS  
**Date de visite :** 08/07/2021  
**Coordonnées (RGF93-L93)**  
**X (m) :** 797 238  
**Y (m) :** 6 547 139

Parmi ces ouvrages matérialisés, deux présentent un risque corporel non nul dont un nécessite une mise en sécurité (risque faible). Il s'agit du puits Neuf (ODJ n°15) (Figure 2 et Annexe A). L'ODJ n°16, dont la tête est éboulée, mais qui présente une petite ouverture, présente un risque corporel de niveau très faible, ne nécessitant, dans son état actuel, pas de mise en sécurité complémentaire.

**Forme :** CIRCULAIRE  
**Diamètre (m) :** 3,25  
**Hauteur (m) :** -  
**Largeur (m) :** -  
**Positionnement :** d«POSITION»  
**Etat :** OUVERTE  
**Désordres proches :** OUI

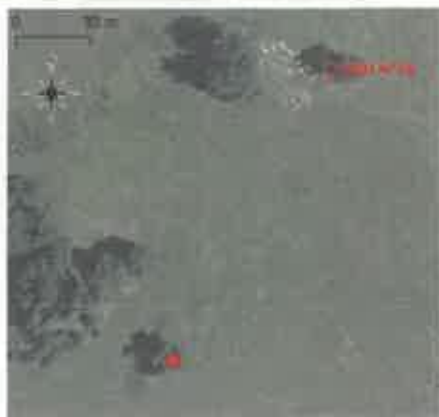
Nom : ODJ n°16 – Galerie Ouest  
 Type : GALERIE  
 Date de visite : 08/07/2021  
 Coordonnées (RGF93-L93)  
 X (m) : 797 301  
 Y (m) : 6 547 257

Forme : VOUTE  
 Diamètre (m) : -  
 Hauteur (m) : 0,2  
 Largeur (m) : 0,2  
 Positionnement : d«POSITION»  
 Etat : OUVERTE  
 Désordres proches : -

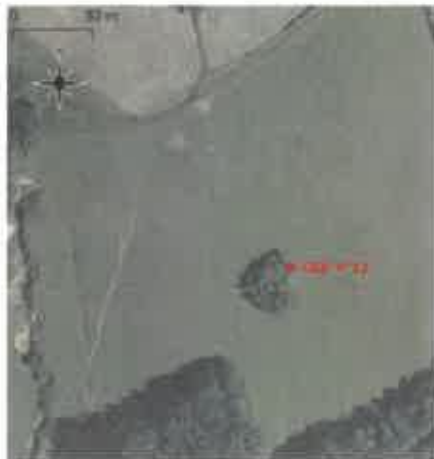
**Nom :** ODJ n°12  
**Type :** DESCENDERIE  
**Date de visite :** 10/03/2021  
**Coordonnées (RGF93-L93)**  
**X (m) :** 795 267  
**Y (m) :** 6 546 395

Sur cette commune, un ouvrage débouchant au jour est matérialisé (Figure 3). Il est en lien avec la concession pour anthracite de Régný et présente un risque corporel de niveau moyen nécessitant une mise en sécurité (Annexe A).

**Forme :** CIRCULAIRE  
**Diamètre (m) :** 2  
**Hauteur (m) :** -  
**Largeur (m) :** -  
**Positionnement :** d«POSITION»  
**Etat :** OUVERTE  
**Désordres proches :** -

Il s'agit d'un ouvrage très incliné dont l'accès est envahi par la végétation. Néanmoins, afin de s'affranchir du risque corporel, nous préconisons une obturation de cet ouvrage.

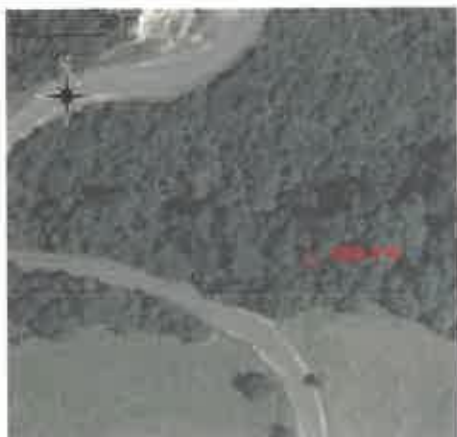
**Nom :** ODJ n°6  
**Type :** GALERIE

Parmi ces ouvrages matérialisés, un seul présente un risque corporel non nul, nécessitant une mise en sécurité (risque moyen). Il s'agit d'une entrée de galerie (ODJ n°6) (Figure 4 et Annexe A). L'ODJ n°5, correspondant à un puits obturé dont l'origine minière n'est pas confirmée, ainsi que l'entrée de galerie, également obturée, correspondant à l'ODJ n°42 ne présentent pas de risque corporel.

**Forme :** VOUTE  
**Diamètre (m) :** -  
**Hauteur (m) :** 2,5  
**Largeur (m) :** 2,5  
**Positionnement :** d«POSITION»  
**Etat :** OUVERTE  
**Désordres proches :** -

Il s'agit d'un ouvrage, vraisemblablement de recherche, dont le corps est ennoyé. Afin de s'affranchir du risque corporel, nous préconisons une obturation de cet ouvrage.

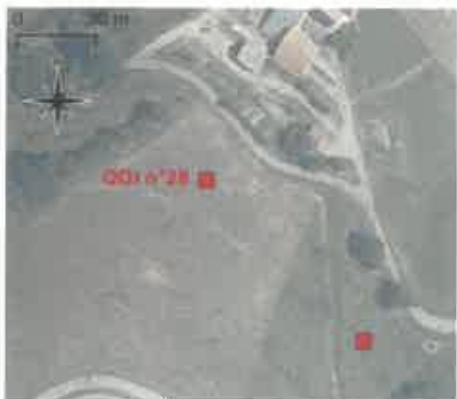
**Nom :** ODJ n°28  
**Type :** PUIITS  
**Date de visite :** 08/07/2021

Parmi ces ouvrages matérialisés, trois présentent un risque corporel non nul dont deux nécessitent une intervention (risque moyen et risque très faible). Il s'agit du puits correspondant à l'ODJ n°28, pour lequel une obturation de la tête de la buse béton est préconisée (Figure 5 et Annexe A). Il s'agit aussi du puits correspondant à l'ODJ n°30 pour lequel nous préconisons une fermeture à clé de la porte protégeant la tête de l'ouvrage. L'ODJ n°29, présente un risque corporel de niveau très faible et ne nécessite pas de mise en sécurité complémentaire.

**Forme :** CIRCULAIRE  
**Diamètre (m) :** 1  
**Hauteur (m) :** -  
**Largeur (m) :** -  
**Positionnement :** d«POSITION»  
**Etat :** OUVERTE  
**Désordres proches :** -

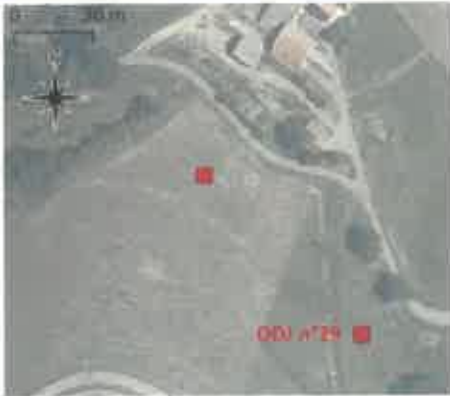
**Nom :** ODJ n°29  
**Type :** PUIT  
**Date de visite :** 08/07/2021

**Forme :** Rectangulaire  
**Diamètre (m) :** -  
**Hauteur (m) :** 1  
**Largeur (m) :** 1  
**Positionnement :** d«PÔSION»  
**État :** OUVERTE  
**Désordres proches :** -

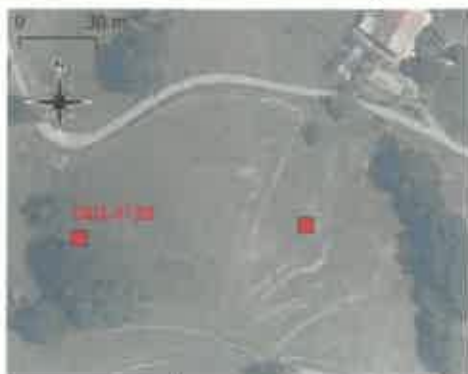
**Nom :** ODJ n°30  
**Type :** PUIITS  
**Date de visite :** 08/07/2021

**Forme :** CIRCULAIRE  
**Diamètre (m) :** 1  
**Hauteur (m) :** -  
**Largeur (m) :** -  
**Positionnement :** d«POSITION»  
**Etat :** OUVERTE  
**Désordres proches :** -

Il s'agit d'un ouvrage probablement utilisé pour l'irrigation. Il est obturé par une construction munie d'une porte. Dans son état actuel, nous préconisons que la porte soit fermée à clé.
