**Commission de Suivi des Sites
carrière St Julien M.M. / Colombier
le 23 novembre 2017**

Ordre du jour

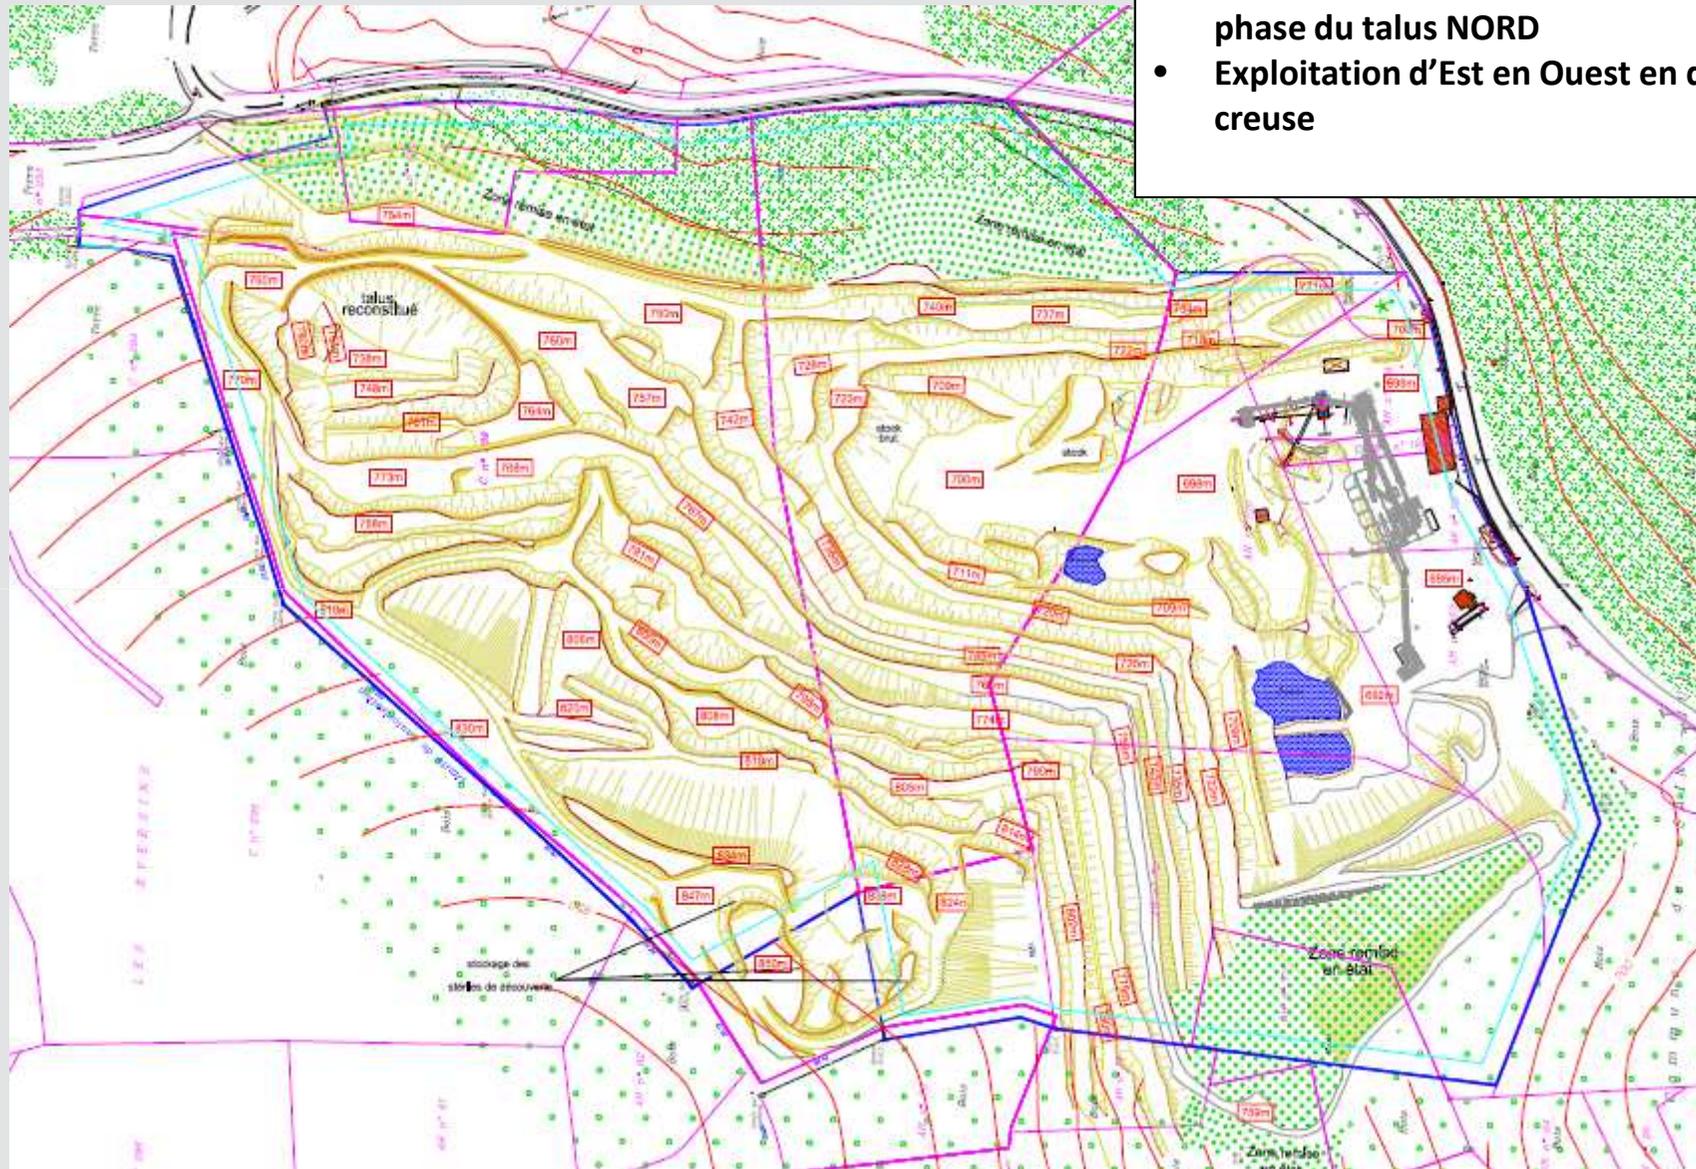
- Raccordement des fronts
- Poursuite des travaux de la 2^{ème} phase du talus NORD
- Exploitation d'Est en Ouest en dent creuse

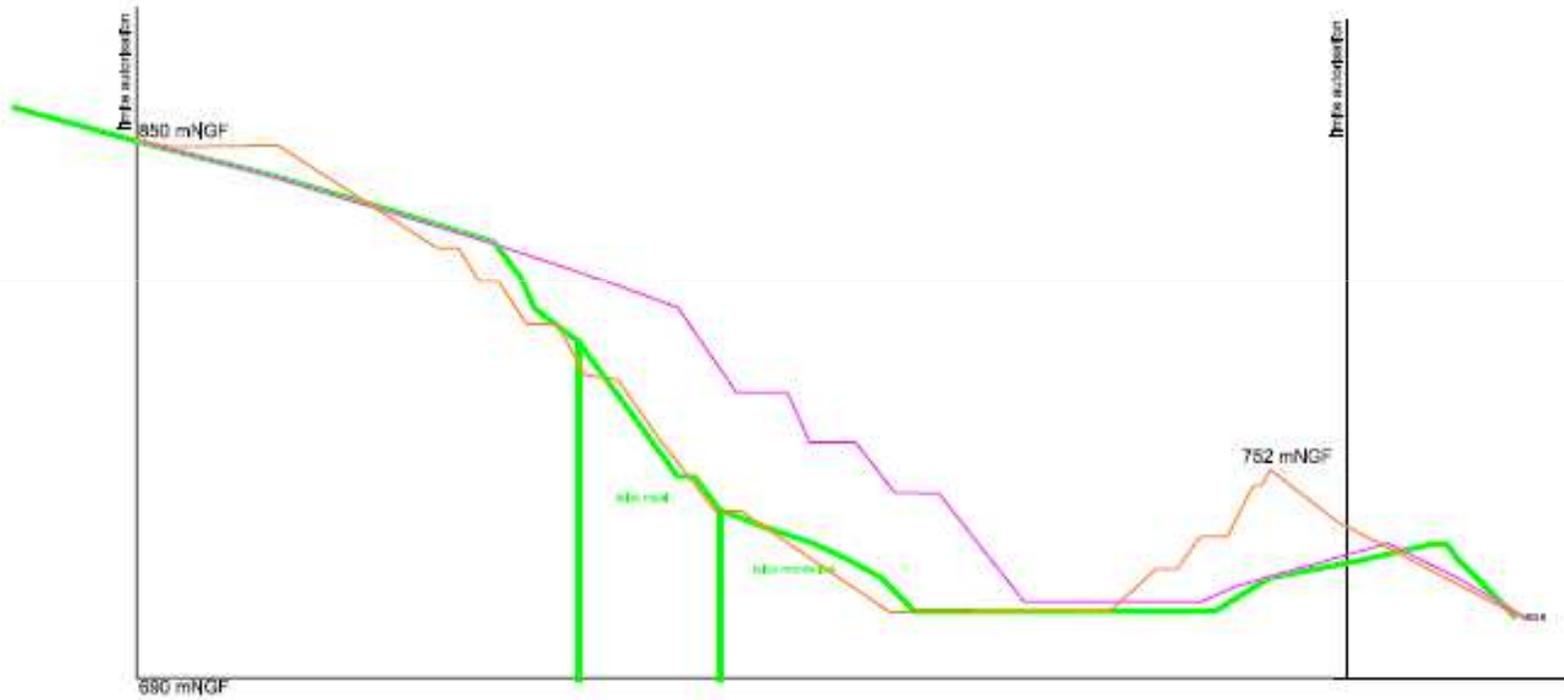
coupe A-A

- profil octobre 2017
- profil phase 3
- profil phase 4

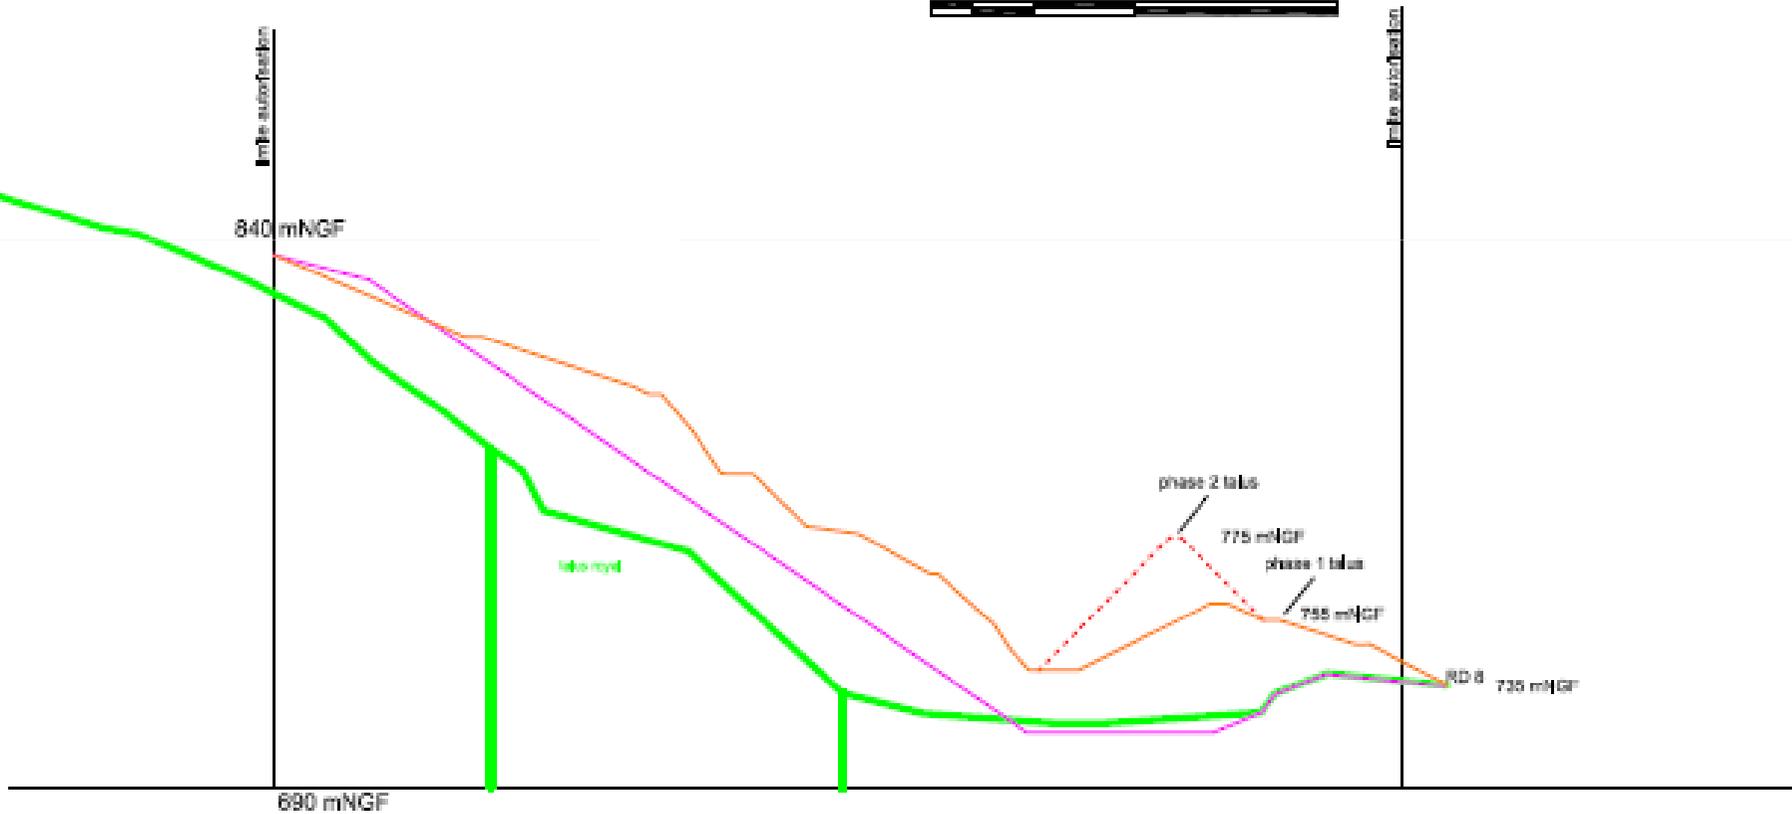
coupe B-B

- profil octobre 2017
- profil phase 3
- profil phase 4

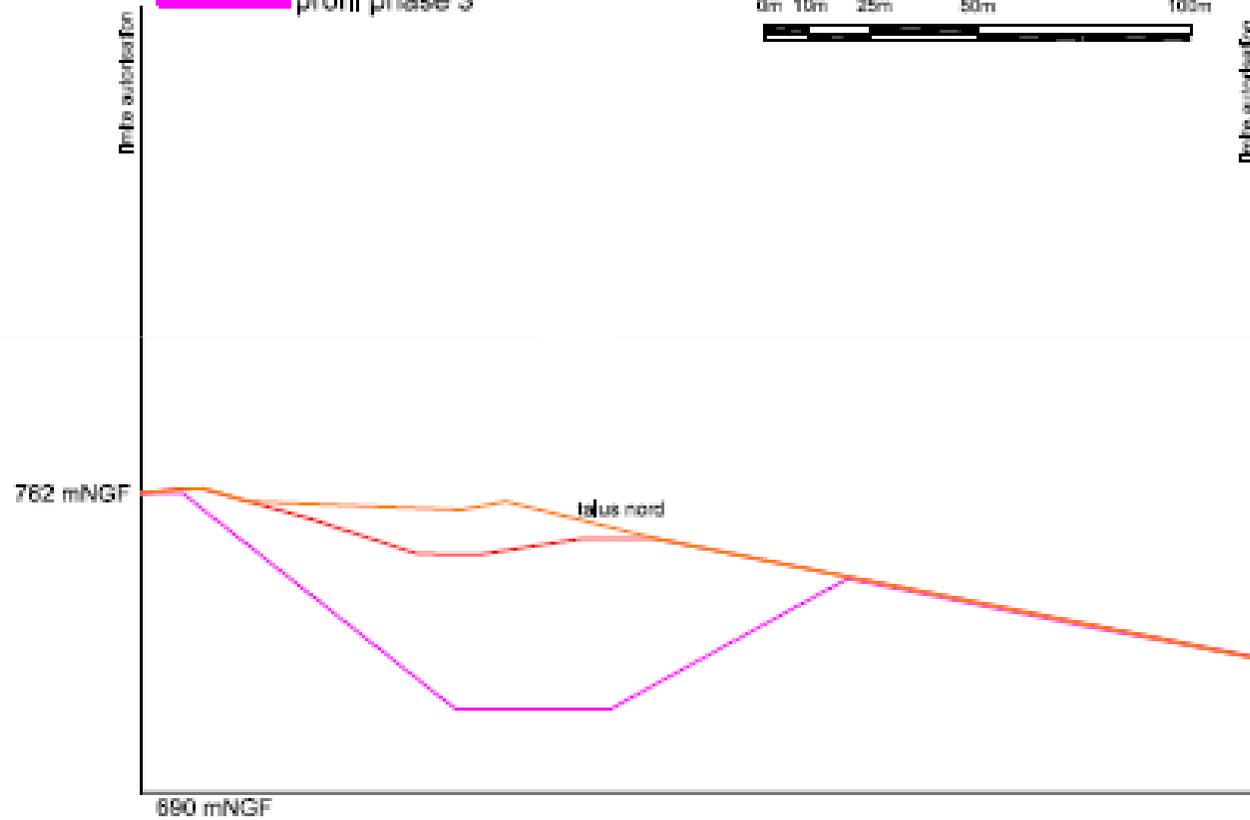
coupe C-C

— profil octobre 2017

— profil phase 3

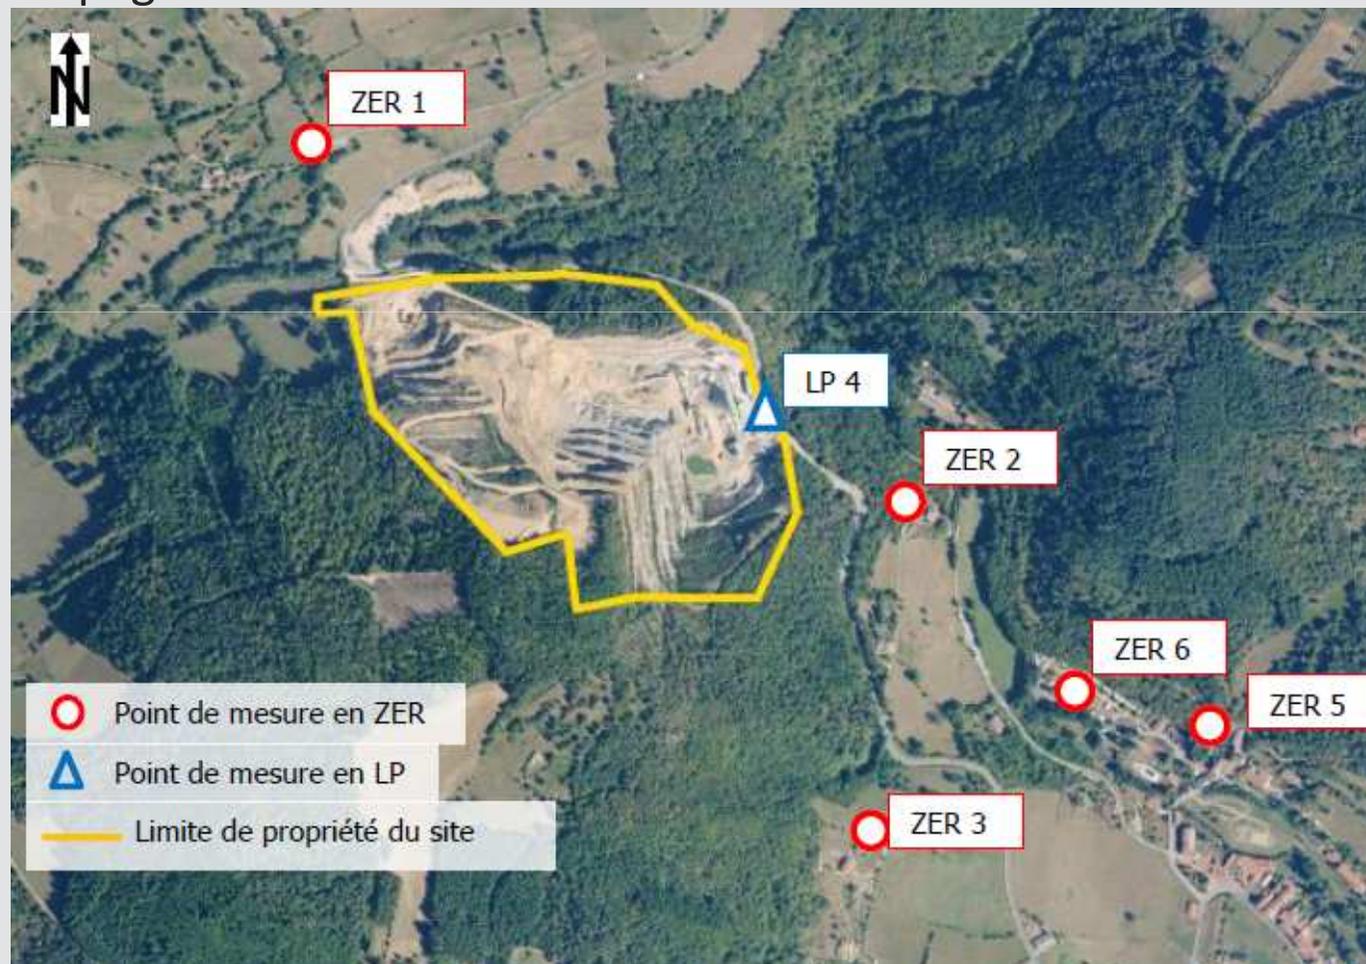
Localisation des points de mesure de bruit

Campagne 2016

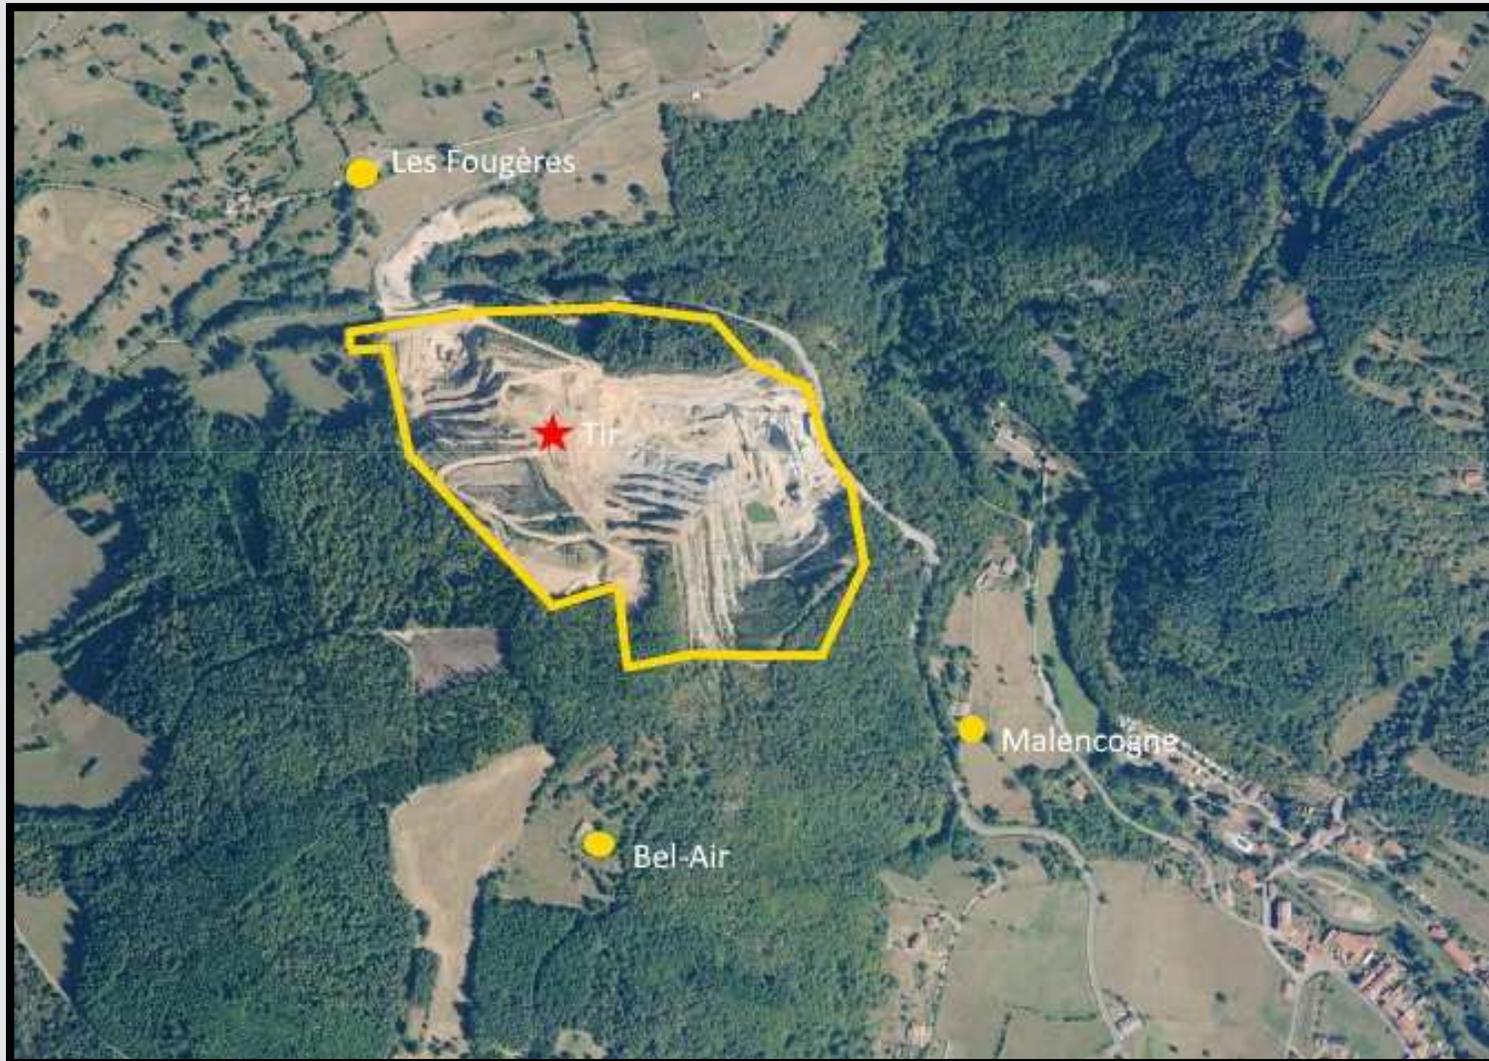
Localisation des points de mesure de vibrations - campagne 2016
