INSTALLATION DE STOCKAGE DE DECHETS NON DANGEREUX DE BORDE MATIN (42)

Rapport annuel d'activité 2019

Document n° 2020_094

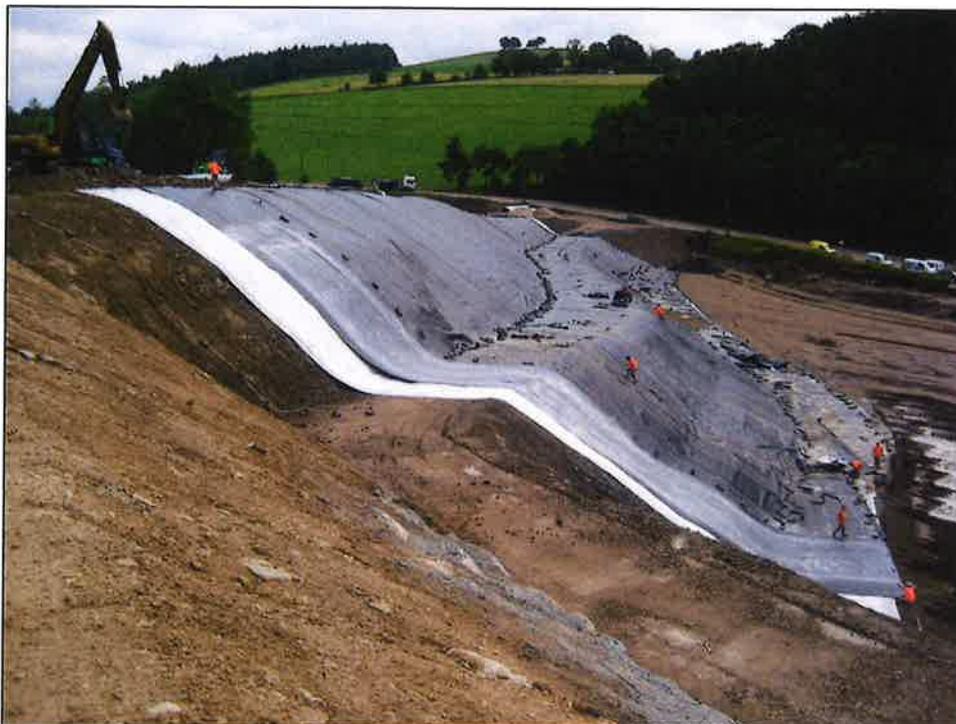
Figure 4 : Vue sur un casier en cours de création (pose de la barrière active) (Source : SUEZ RV Borde Matin)

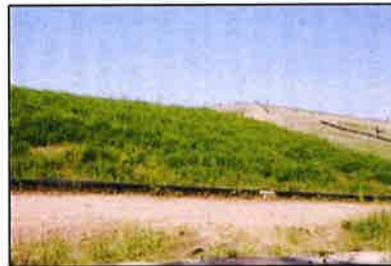
Le biogaz est collecté par un réseau de captage par drainage horizontal et vertical disposé à l'avancé en épis ou par puits dans le massif. Actuellement 340 puits et 14 km de canalisations équipent le site.

Figure 5 : Vue sur le réseau de collecte de biogaz (Source : SUEZ RV Borde Matin)

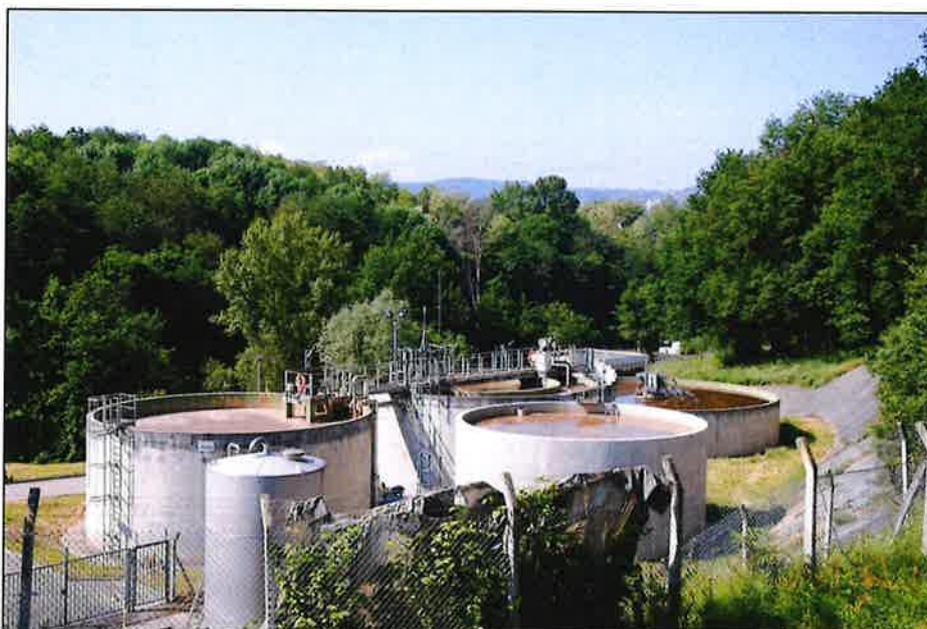
Les lixiviats sont stockés via un bassin de 2500 m³. Un bassin de stockage de 6 300 m³ permet de stocker les lixiviats en cas d'arrêt technique prolongé ou de forte production de lixiviats. Un bassin de lagunage permet le pré-traitement des lixiviats. A la suite de ce traitement, les lixiviats sont dirigés vers la station d'épuration interne. Le rejet s'effectue après traitement dans le ruisseau du Borde Matin.

Figure 7 : Vue sur la station d'épuration interne (Source : SUEZ RV Borde Matin)

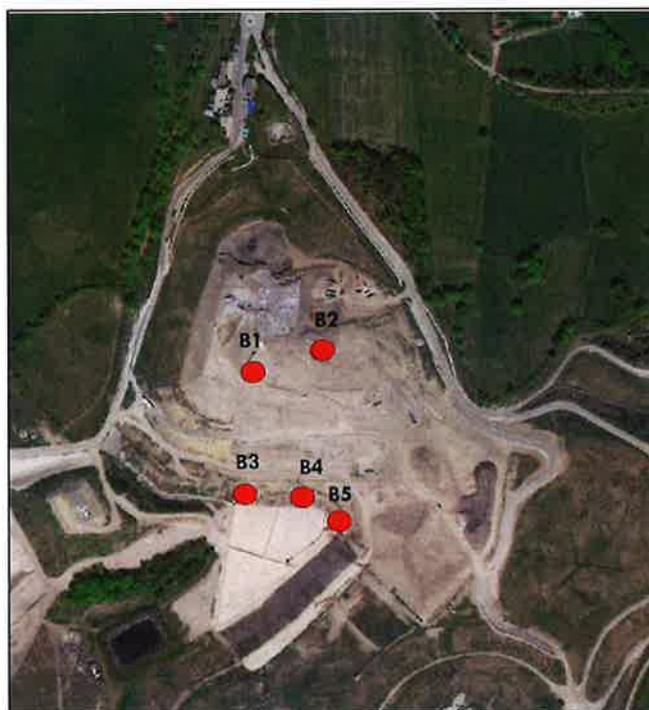
Figure 9 : Localisation des ouvrages de contrôle du casier B (Source : CESAME)

Les ouvrages de contrôle du casier B sont 5 puits verticaux laissés en place au sein de la masse de déchets progressivement constitués par réhausse et à mesure de l'élévation des sous-casiers. Les mesures sur ces puits ne peuvent être réalisées que pour les sous-casiers B3, B4, B5. Les autres puits relatifs aux casiers B1 et B2 sont soumis à des contraintes liées à l'exploitation (forte profondeur, forte

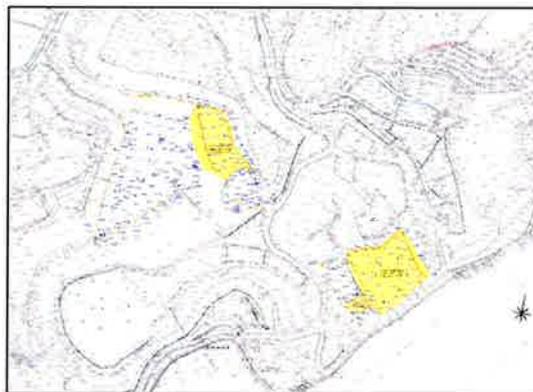
Figure 25 : Zones d'exploitation en janvier 2020

Le plan topographique suivant présente l'état de l'exploitation au 3 janvier 2020.
